aan : Erik van Dijke
van : Ad Beaufort
afschrift : Ad Biujs
datum : 20 juli 2004
betreft : Voorontwerp Westkapelle

Informatie ten behoeve van het ontwerp glooiing Westkapelle.

De herstelwerkzaamheden aan de WESTKAPELSE ZEEDIJK in 1948 en 1949

door J. A. Kant

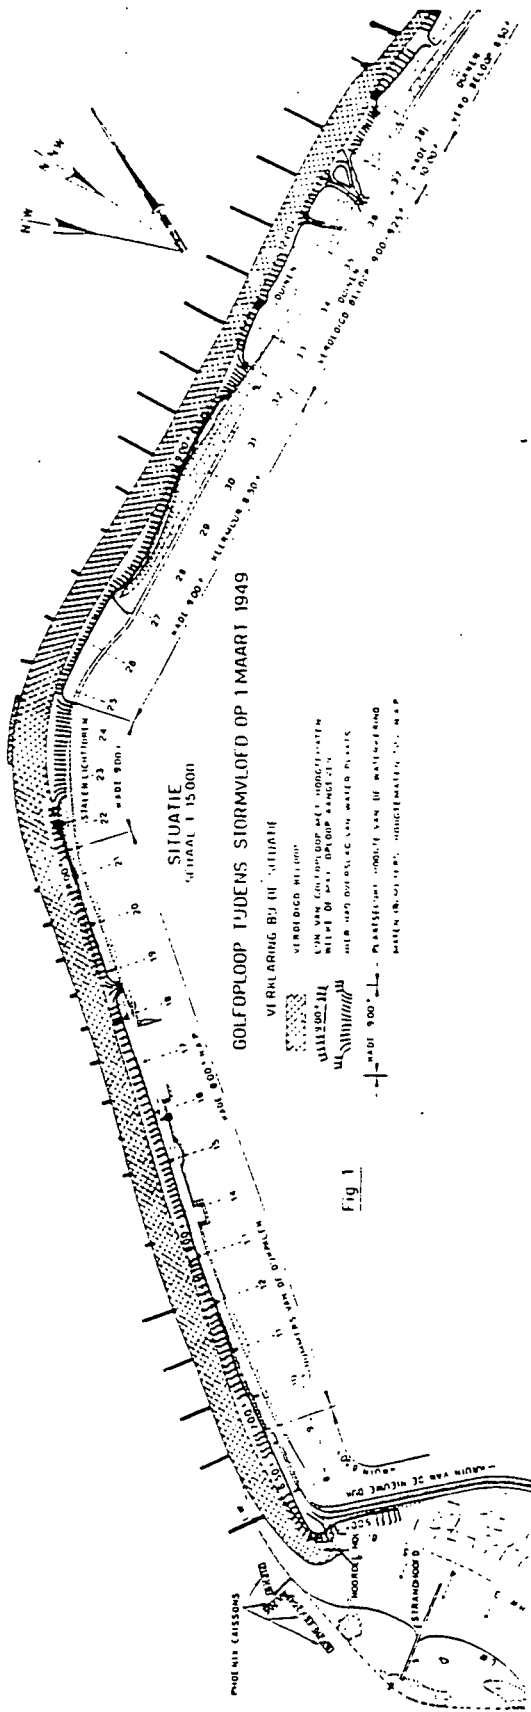
Fig 1

fig. 1 In P.T. no. 5-6 Jaargang 1949) dijkvak van dijkpaal 10 tot dijkpaal 21, golfloop tot de op 7 m +NAP gelegen kruin van de dijk.

dijkvak van dijkpaal 22 tot dijkpaal 24, golfloop tot 7,50 m +NAP, zijnde de bovenrand van het verdedigde beloop.

dijkvak van dijkpaal 25 tot dijkpaal 32,5, golfloop tot de op 9 m +NAP gelegen kruin van de keerkade terwijl bij dijkpaal 25 en dijkpaal 32,5 overslag van water plaats vond. Bij dijkpaal 25 was de hoeveelheid overslaand water van zulk een omvang dat het over binnenbeloop en Provinciale weg de sloot bereikte (zie fig. 7 in P.T. no. 5-6 jaargang 1949).

dijkvak van dijkpaal 32,5 tot dijkpaal 37, golfloop tot boven het verdedigde beloop waar schade ontstond aan de duinvoet.

dijkvak van dijkpaal 37 tot dijkpaal 38, golfloop tot over de op 9 m +NAP gelegen keerkade.

Golfloop: Op fig. 1 is de golfloop over de gehele dijk in tekening gebracht. Hieruit blijkt dat de uitlopende golven de kruin van de dijk overal bereikten en dat bovendien overslag van water plaats vond op de volgende plaatsen:

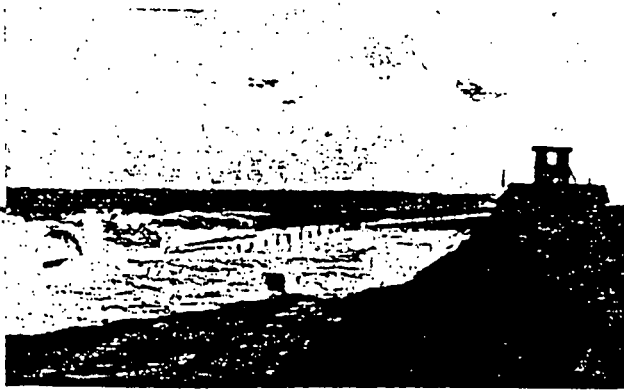
Fig. 3a. Uitlopende golven op het buitenbeloop bij dijkpaal 24,5. Links is een zware steen te zien (ca. 3 ton gewicht) welke vanuit de steenbestorting door de golven omhoog gebracht is tot ca 7 m + NAP. De golfbrekkende muur is zichtbaar.

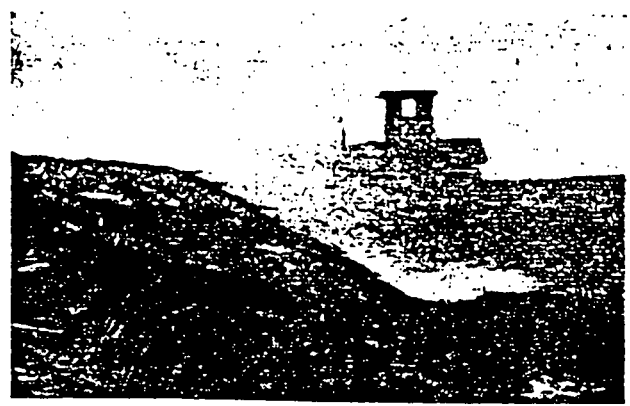
Fig. 3b. Deze foto is eveneens genomen bij dijkpaal 24,5 en toont een juist de kruin passerende golf.

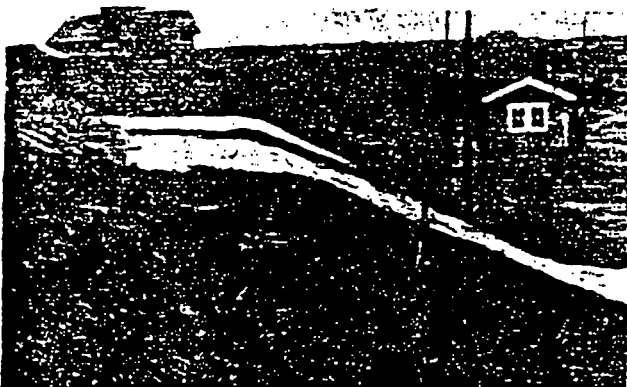
Fig. 3c. Het overslaande water volgens de voorgaande foto vervolgt zijn weg over binnentalud en Provinciale weg.

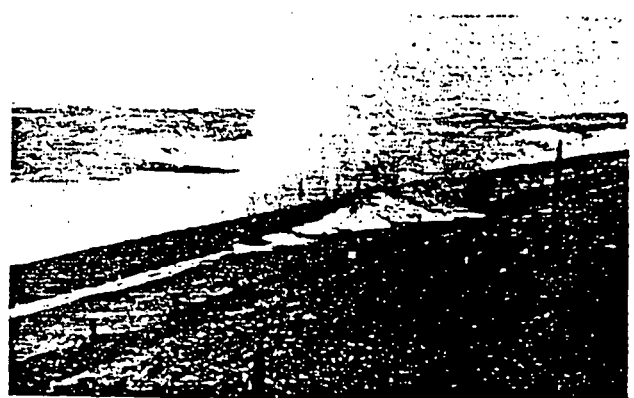
Fig. 4a. Gezicht vanaf dijkpaal 25 in Noordelijke richting op het moment dat een golf wordt gebroken door de muur.

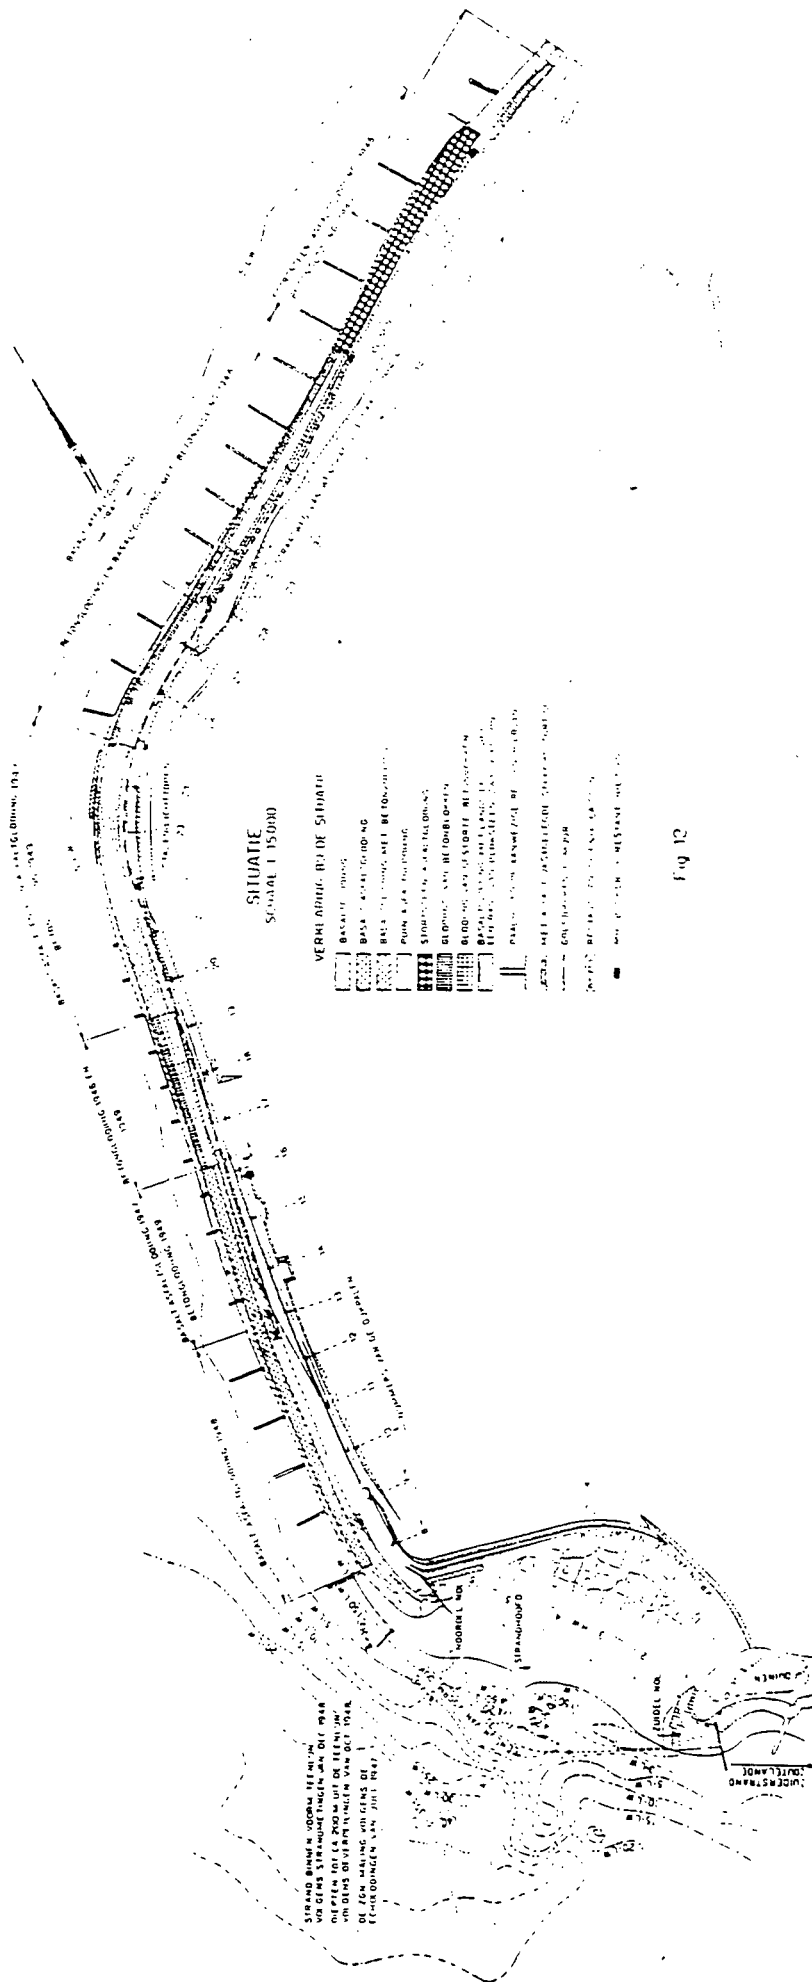
Fig 12

a. Zuidwaarts van de in 1947 gemaakte basalt-asfaltglooiing (zie fig. 12) en zich uitstrekkende tot dijkspaal 8, bevond de basaltglooiing zich in zeer slechte staat. De zeer onregelmatige glooiing, grotendeels bestaande uit een bijeenraapsel van oude basaltzuilen ter lengte van 25 tot 40 cm, kon tegen storm geen voldoende beveiliging geven. Zelfs tijdens de kalme winters in 1947 en 1948 ontstond op verschillende plaatsen vrij aanzienlijke schade aan de steenglooiing, waaruit duidelijk bleek dat ook dit gedeelte van de dijk van een nieuwe bekleding behoorde te worden voorzien.

Op het werkprogramma voor 1948 werd in verband hiermede opgenomen het maken van een steenglooiing en ingieten hiervan met asfalt tussen de dijpalen 8 en 12,85. Deze glooiing met oppervlakte van 11584 m², gemaakt op geheel overeenkomstige wijze als voor de basalt-asfaltglooiing is beschreven in P.T. no. 7-8 jaargang 1949, is in 1948 voltooid.

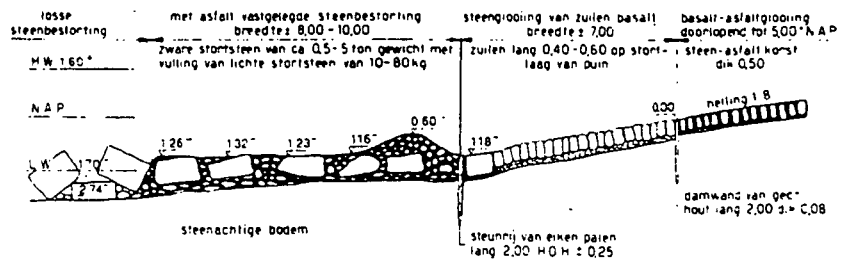
Fig. 33. Proefvak ter vastlegging van de steenbestorting aan de teen van de dijk tussen de dijkpalen 23 en 25.
