Polder/bestek  
Baarlandpolder  
dp 0377 – dp 0410  
bestek ZL-5570

Datum  
09 juni 2008  
Bijlagen  
1. Gloomingskaart met eindscores beheerder  
Kenmerk  
PZDT-M-07431 rev

Dit rapport beschrijft de revisietoetsing van de nieuw aangebrachte steenbekleding naast de Baarlandpolder. Dit werk is uitgevoerd in 2003 waarbij de oude bekleding is vervangen door betonzuilen en overlagingen. Het traject is gelegen op Zuid-Beveland aan de Westerschelde tussen de dijkpalen 0377 en 0410. De toetsing is uitgevoerd naar aanleiding van de revisie, uitgevoerd door het Waterschap Zeeuwse Eilanden. Voor de toetsing is gebruik gemaakt van het programma SteenToets versie 4.05.

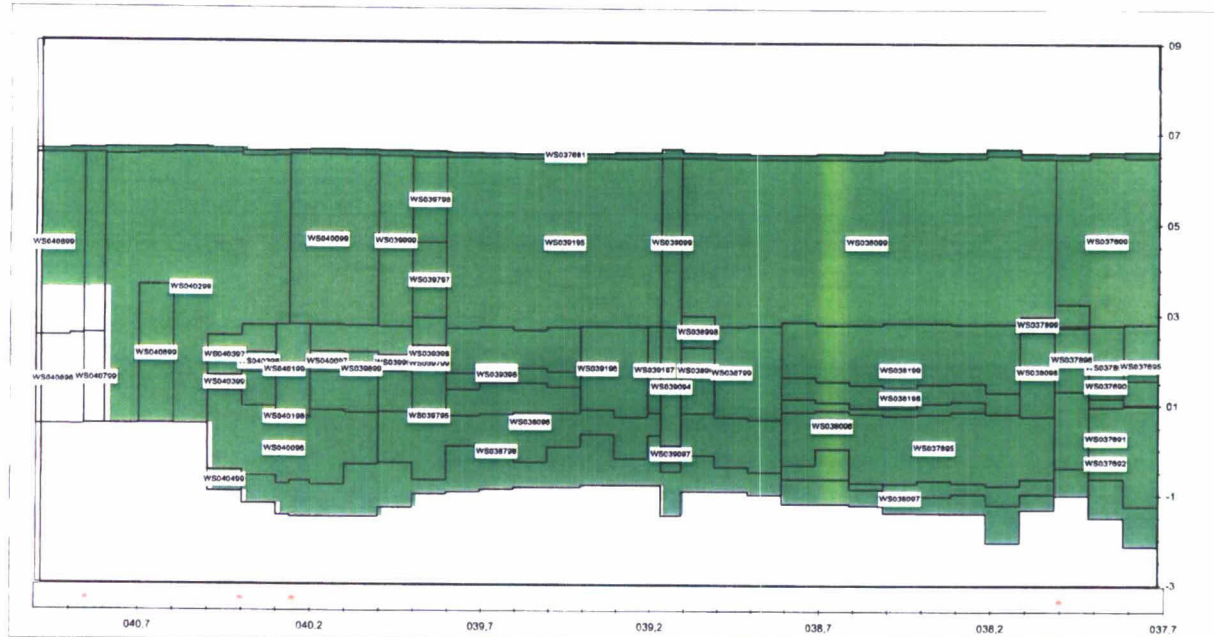
bijlage 14.1

Eindoordeel toetsing bekleding; vooraanzicht  
op basis van : één oordeel per vlak, inclusief beheerdersoordeel
