Dijkdoorbraak Tholen

december 1894

S-80.056

Centrum voor Onderzoek Waterkeringen

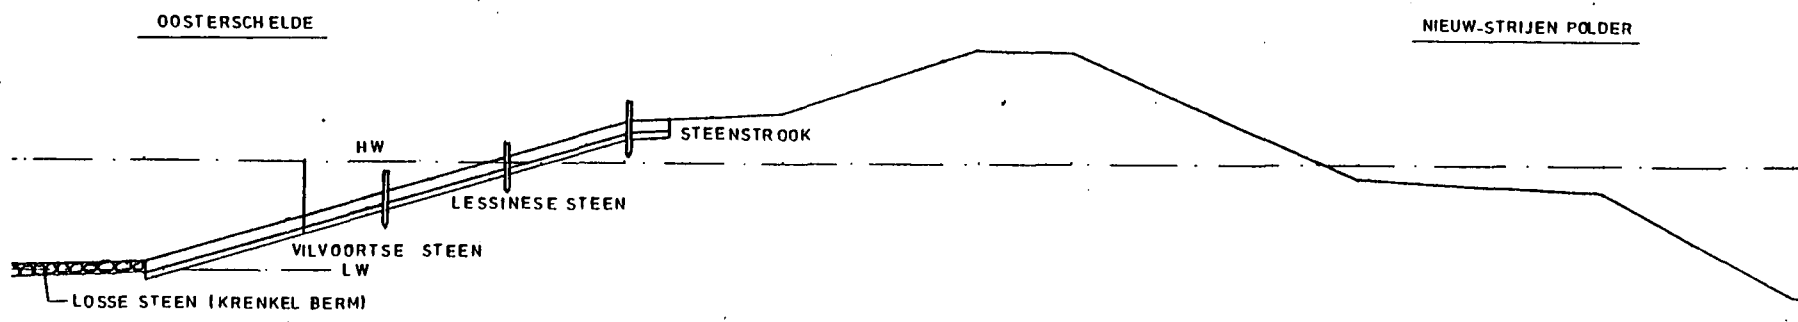
DOORSNEDE VAN DE DIJK VOOR DE DOORBRAAK VAN 1894

aan de onvoldoende capaciteit of hoogte van de dijk maar moet grotendeels worden toegeschreven aan de slechte kwaliteit van het materiaal waaruit de dijk was samengesteld. De dijk was samengesteld uit zand met een dunne kleibekleding.

Als bijkomende factor bij de doorbraak kan worden genoemd het feit dat de dijk rustte op de bedding van het voormalige riviertje de Strienne.

Lange tijd voor de doorbraak was al waargenomen dat de dijk lekte of "traande", waarschijnlijk veroorzaakt door de niveauverschillen tussen de waterstand in de Oosterschelde en de waterstand in de achter de dijk gelegen oesterput.

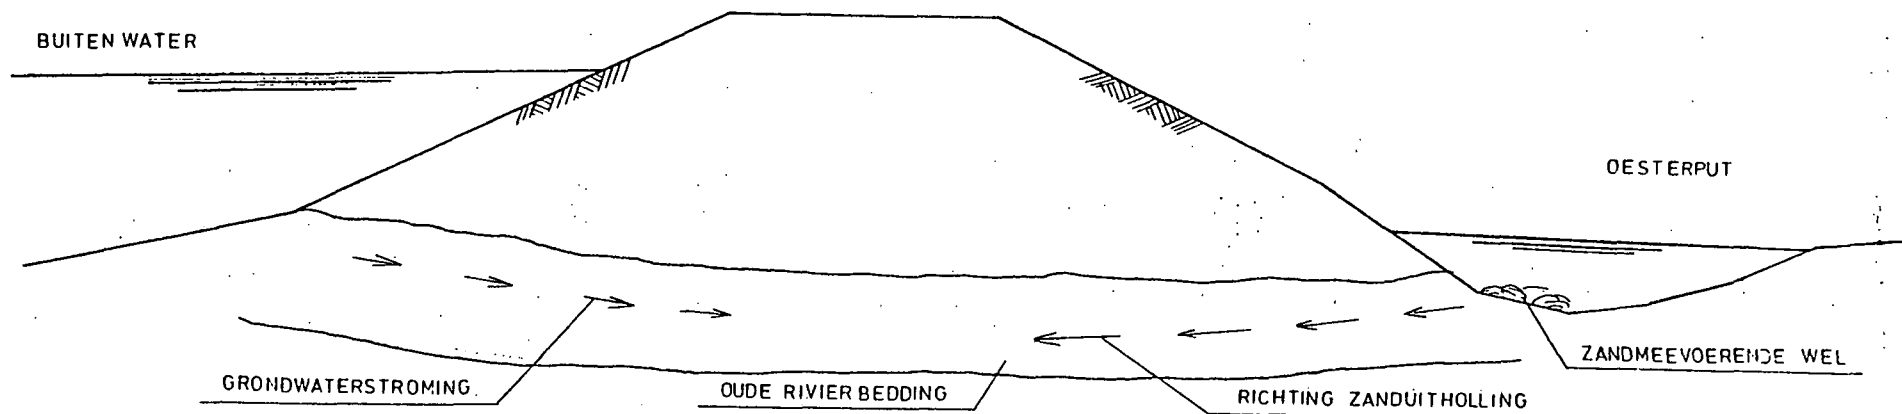
GESCHEMATISEERD DWARSPROFIEL WAARIN AANGEGEVEN
HET PIPINGVERSCIJNSEL

T.g.v. het niveau verschil tussen de wisselende buitenwaterstand van de Oosterschelde en de erachter gelegen oesterput is een grondwaterstroming tot stand gekomen welke gronddeeltjes heeft kunnen meevoeren.

Deze gronddeeltjes kunnen óf uit het dijklichaam afkomstig zijn of uit de rivierbedding.

Het dijklichaam bevatte veel zand en de rivierbedding bevatte een mengsel van zand en slib.

In ieder geval zijn zoveel gronddeeltjes weggevoerd dat de dijk wegzank.

Resumerend kan worden gesteld dat de dijkdoorbraak hoogst waarschijnlijk veroorzaakt is door een zandmeevoerende wel.
