rapportage geavanceerde toetsing van de polder de Breede Watering Bewesten Yerseke.

**Geavanceerde toetsing van de Breede  
Watering Bewesten Yerseke**

**CO-388710/13 01**

**juli 1999**

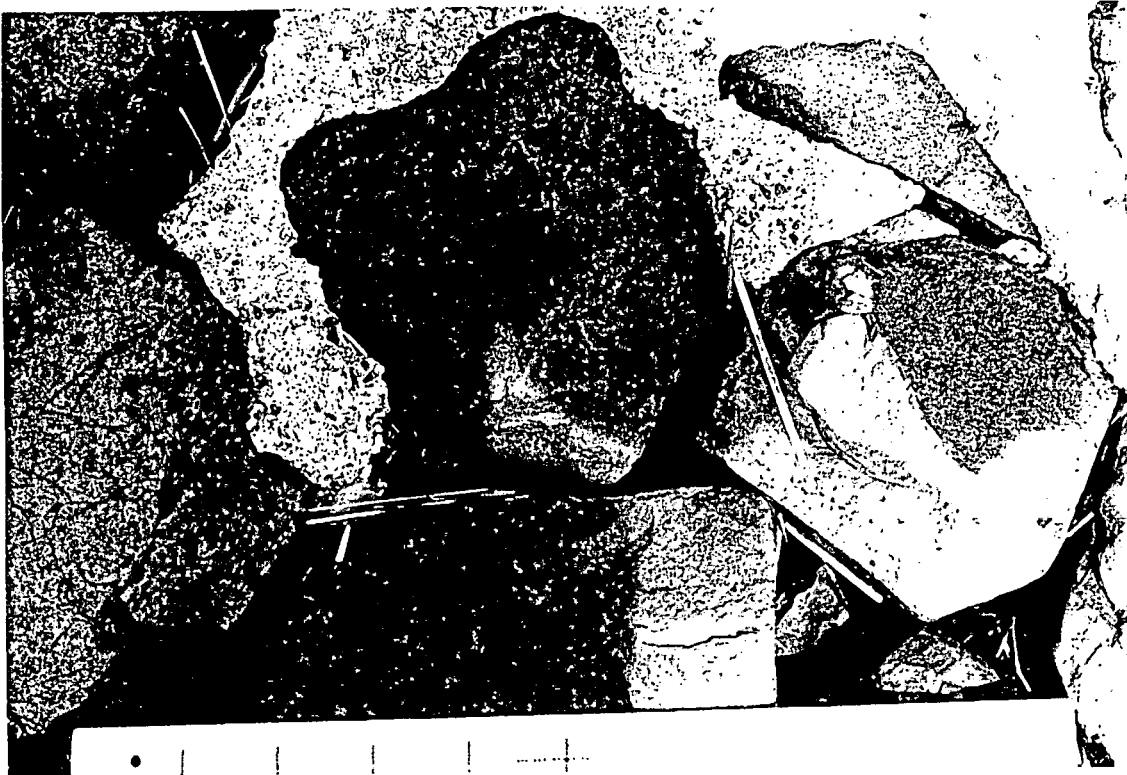
De bekleding is hooguit plaatselijk ingegoten (zie foto 1). Met name aan de bovenzijde van de bekleding is beton aanwezig (boven circa NAP+3 m), maar ook dan heeft er duidelijk uitspoelen van het beton plaatsgevonden, getuige de vele kale plekken. In de wel aanwezige betonpenetratie zitten scheuren. Tussen de spleten in de blokken is het filter zichtbaar.

Foto 1 Oostelijke locatie: betonpenetratie

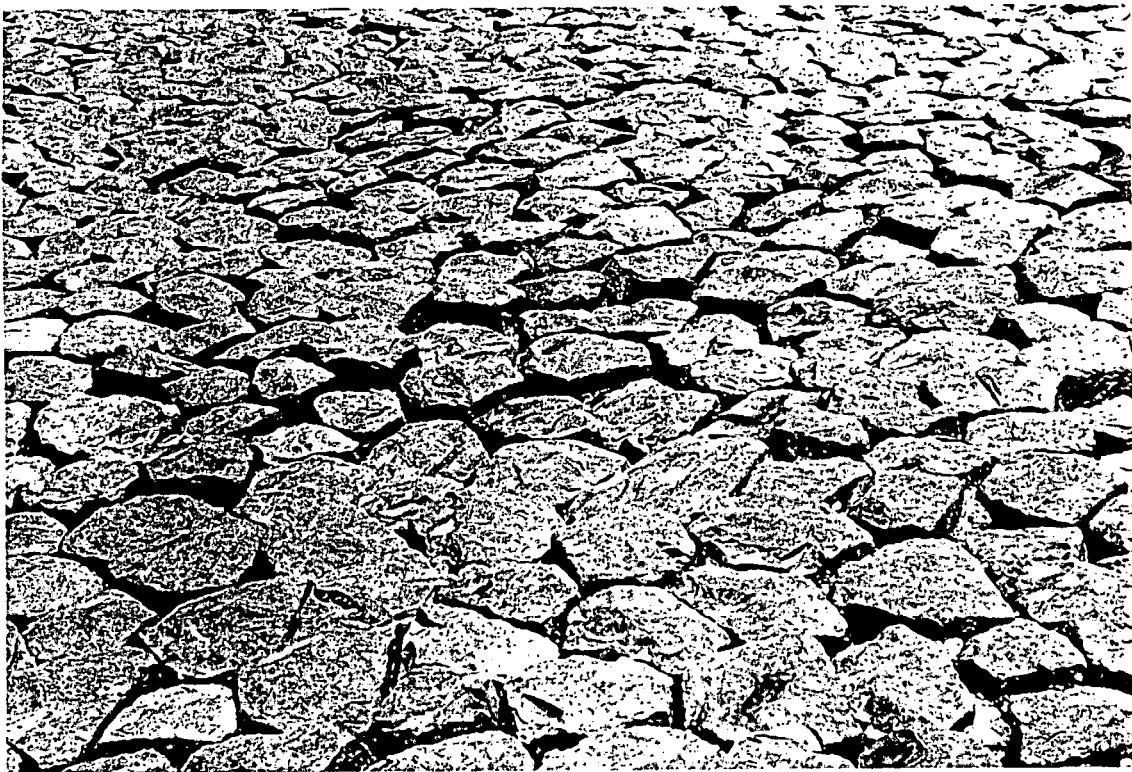
Lager op het talud is geen penetratie aanwezig. De basalt toplaag is open en niet ingewassen of gestopt. Er heeft dan ook aantoonbaar uitspoeling van filtermateriaal plaatsgevonden (zie foto 2). Op sommige plaatsen is dit zelfs zonder zuilen te lichten zichtbaar (zie foto 3). Op verzoek is ter plaatse een extra gat in de bekleding gemaakt (op ca NAP+2 m). Hier kon een gehele hand onder de zuil worden gestopt. Met een liniaal werd een gat met een lengte van tenminste 40 centimeter en een diameter van centimeters vastgesteld. Het filter ter plaatse is wel gevuld met slibachtig materiaal.

Foto 2 Oostelijke locatie: verzakking in het talud

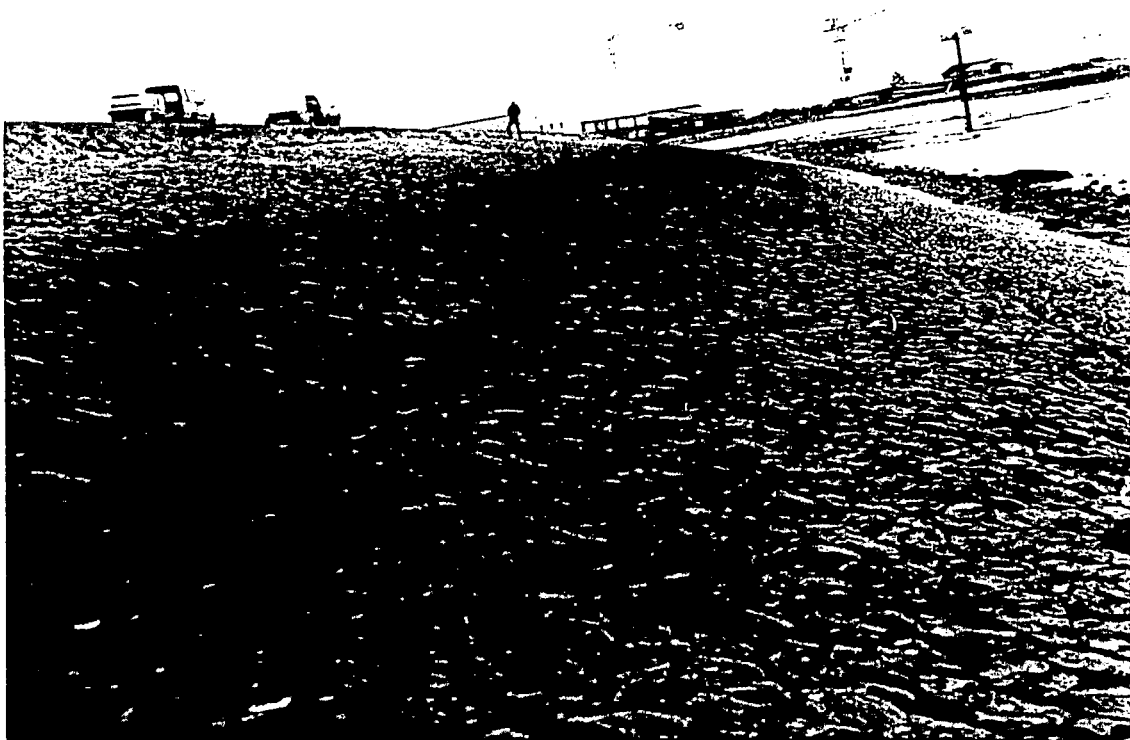
Op meerdere plaatsen op deze locatie zijn zakkingen van de toplaag waarneembaar (zie foto 4). Hier en daar is een enkele steen verzakt of afgebroken door zonnebrand. De bekleding vertoont veel grotere gaten zonder inwasmateriaal.

Foto 4: Oostelijke locatie: verzakking over grotere oppervlakte

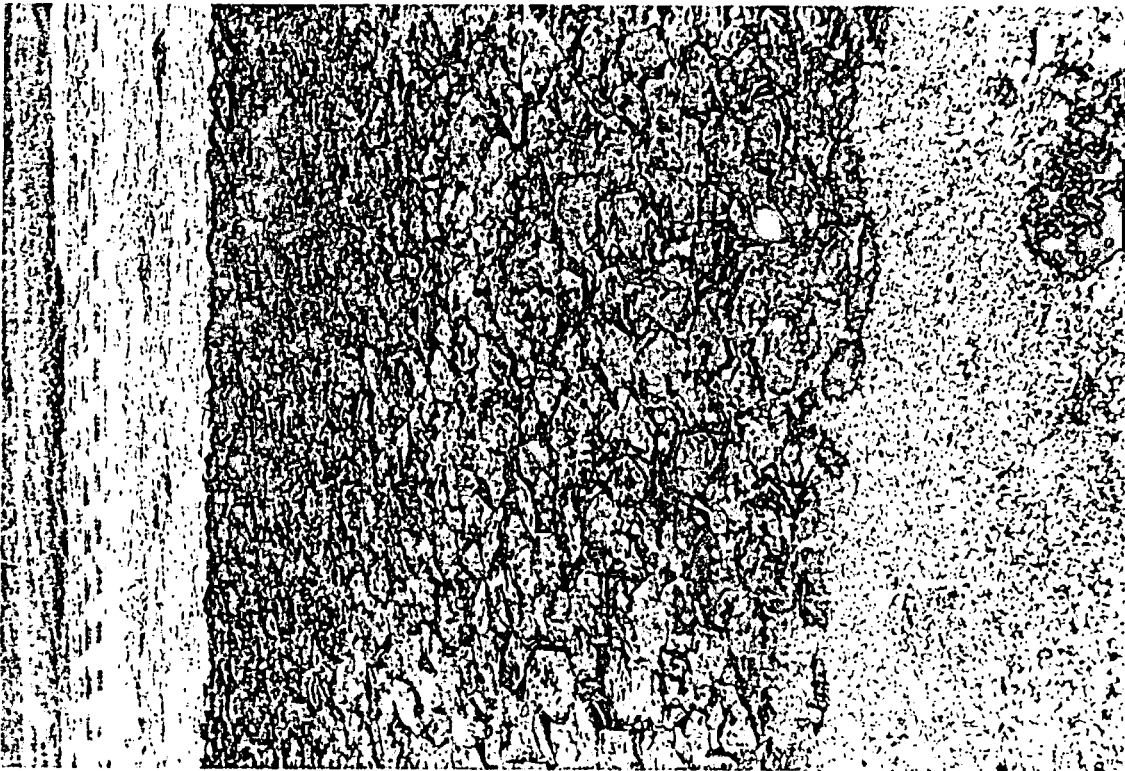
Op de locatie is vastgesteld dat deze bekleding niet is overgoten met beton. In de gaten tussen de stenen zit inwassing, waarop een laagje fijn slib zich heeft afgezet. Aan de teen van het talud ligt fijn grind (zie foto 5). Dit grind is waarschijnlijk als vulling voor betonpenetratie gebruikt. Het grind kan ofwel afkomstig zijn van uitgespoelde betonvulling van de boven de basalt gelegen overgoten Vilvoordse steen, of zou afkomstig kunnen zijn van een oorspronkelijke overgieting van de basaltzuilen, die inmiddels is verdwenen. Een deel van het grind is tussen de basaltzuilen gespoeld, maar ligt daar veelal los tussen. Omdat het materiaal fijn is zal dit weinig bijdrage aan de inklemming leveren.

Foto 5: Middelste locatie: overzicht bekleding met grind aan de teen

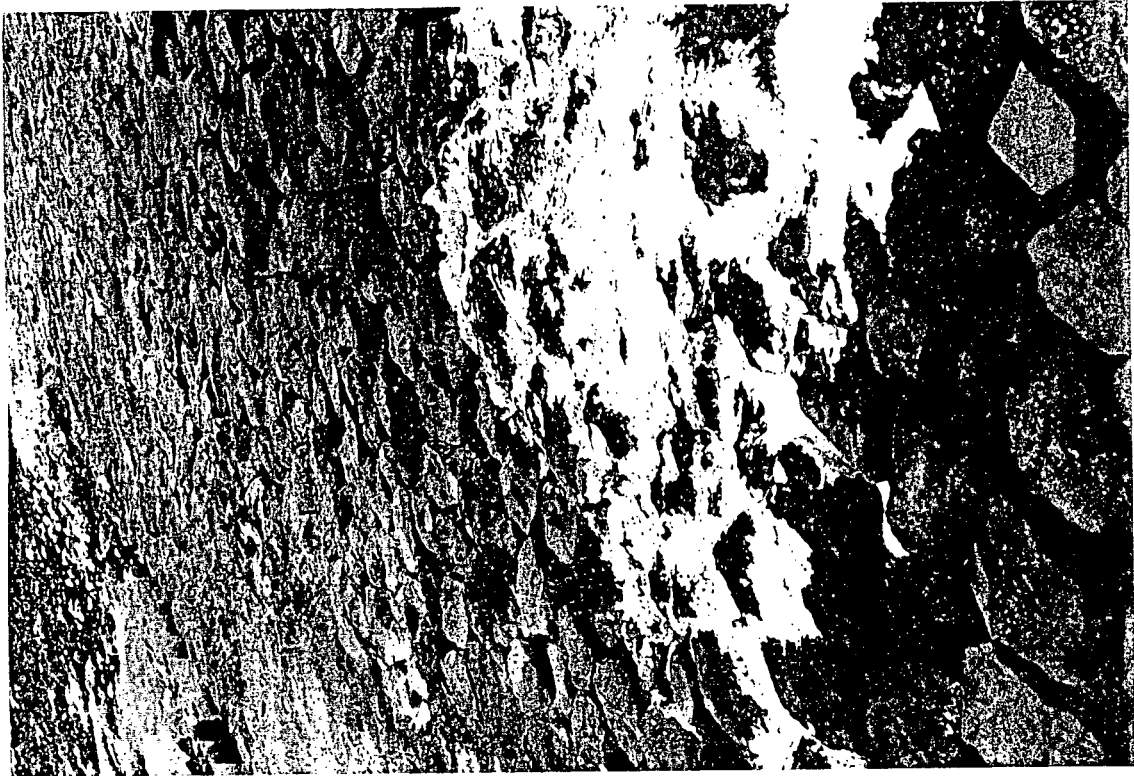
Op deze locatie is, waarschijnlijk na diverse schades, meerdere malen met beton gepenetreerd. Het lijkt alsof er diverse reparaties zijn geweest, omdat er verschillende soorten beton en deels ook meer of mindere mate van uitspoeling zijn geconstateerd (zie foto 7). Als de beton is overgoten (over de stenen heen) dan is er ook veel beton weggespoeld. Alleen in enkele smallere spleten komt het beton dicht aan de oppervlakte voor. In de bredere spleten is het beton tot circa 10 cm onder de bovenkant van de stenen weggesleten.

Foto 7 Westelijke locatie: verschillende betonovergietingen

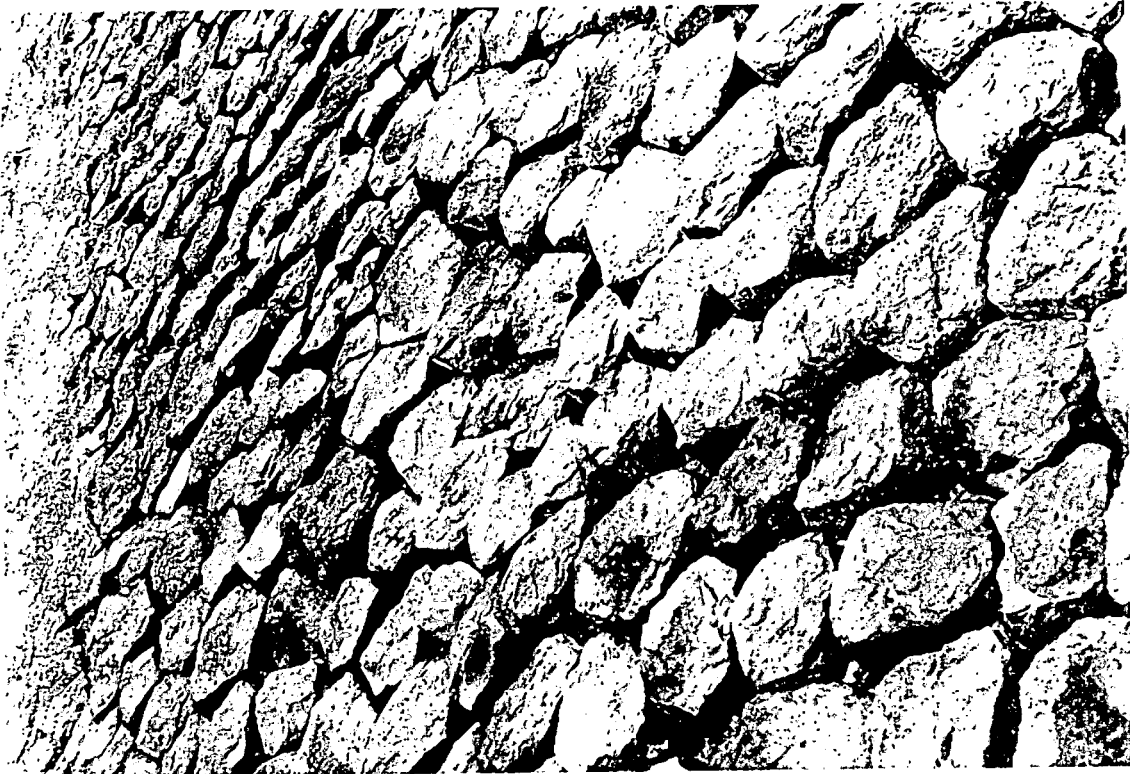
De kwaliteit van de bekleding kan slecht genoemd worden. De zuilen vertonen, zeker aan de bovenzijde van het talud, een sterke mate van kanteling. Er zijn zuilen verzakt (zie foto 10), of er is schade door zonnebrand (afgebroken zuilen). Op delen van de strekking lijkt het alsof de zuilen los zijn gezet, of zelfs plat zijn gezet, om een penetratie mogelijk te maken. Juist vanwege de grote gaten is de penetratie wellicht weer uitgespoeld. Tevens is een volledig losse zuil gevonden.

Foto 9 Westelijke locatie: sterk gekantelde blokken, met hier en daar verzakking

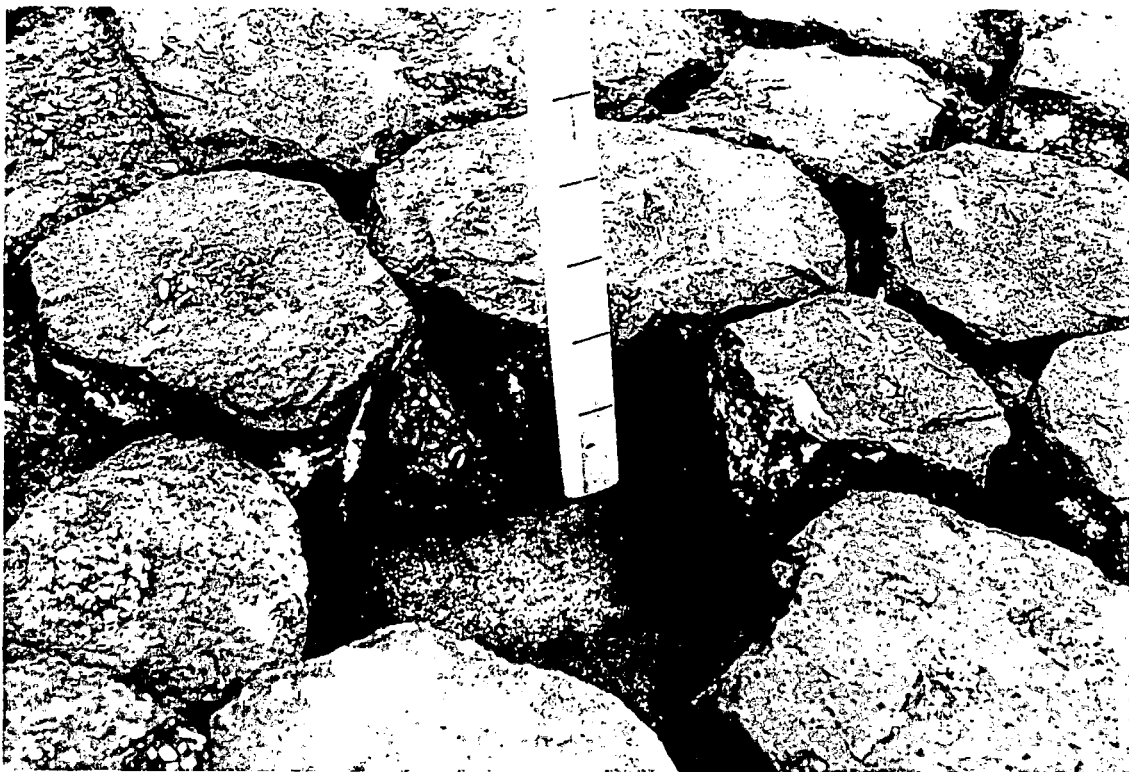
Foto 10 Westelijke locatie: steen die 10 cm is weggezakt

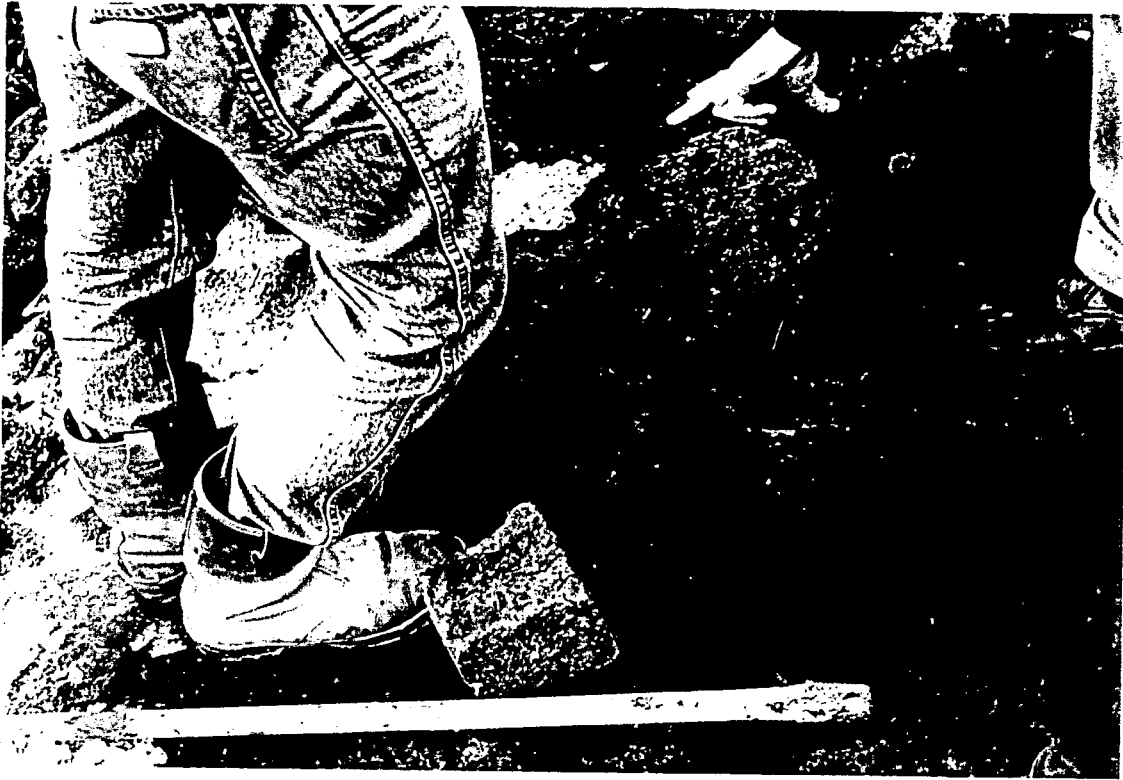
Het is opvallend dat vanaf het oppervlak gezien veel kleine zuilen aanwezig zijn. Op één plaats in een slecht stuk is op verzoek de zetting opengebroken (zie foto 11). Hier bleek de zuildikte duidelijk minder dan 20 centimeter te zijn. Er zijn ook kuilen (verzakking over een grotere oppervlakte) waargenomen (zie foto 12).

Foto 11 Westelijke locatie: dunne zuilen
