Polder/Dijkvak  
Weevers- en Flauwersinlaag  
dp 0101 – dp 0126<sup>50</sup>

Datum  
14 december 2006  
bijlage(n)  
1. Resumé toetsresultaten  
2. Gloomingskaart met eindscores  
3. Gloomingskaart met scores afschuiving  
4. Hydraulische randvoorwaarden  
Kenmerk  
PZDT-M-07002

Controle/vrijgave toetsing Weevers- en Flaausersi

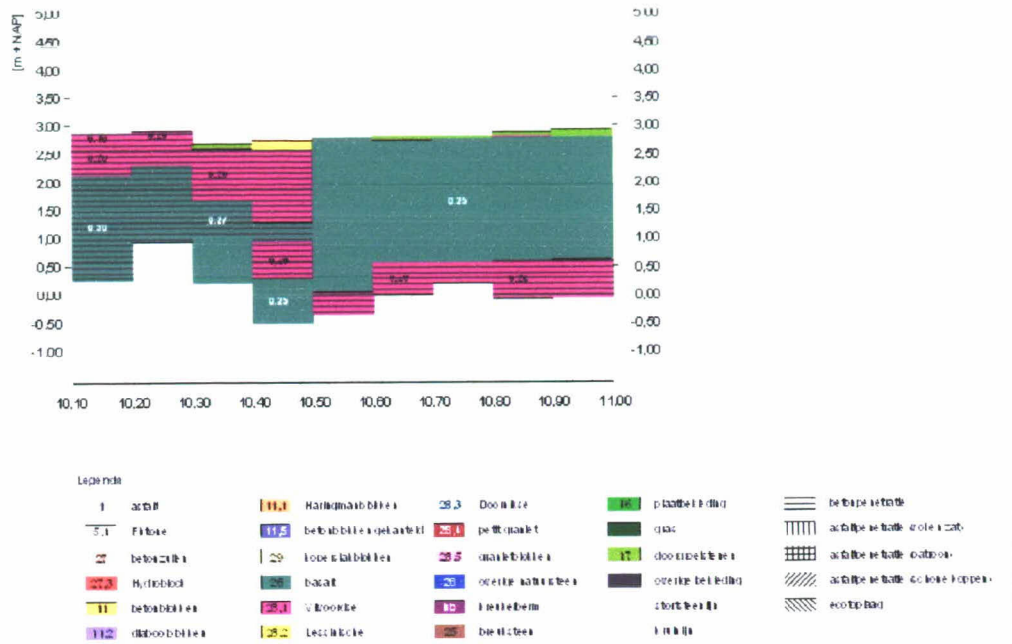
Figuur 2: Bekleding Weeversinlaag dp 0101 – dp 0110

In de basalt ingegoten met beton zijn plaatselijk verzakkingen aanwezig.

De basalt is deels ingegoten met beton en heeft een wisselende zetting. Bij dp 0110 zijn zakkingen aanwezig. Bij deze dijkpaal is tevens de grens tussen de Weeversinlaag en de Flaauwersinlaag.

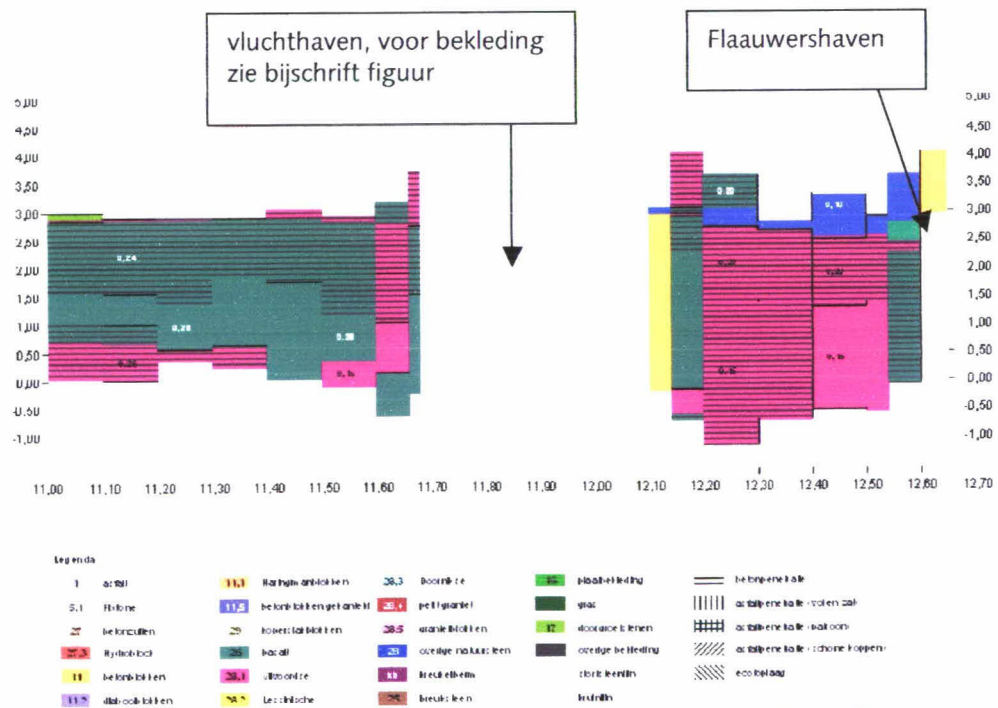
Figuur 3: Bekleding Flaauwersinlaag dp 0110 – dp 0126<sup>50</sup> (tussen dp 0117 en dp 0121 ligt de vluchthaven, de bekleding (hier wit) bestaat uit gepenetreerde breuksteen (strokenpenetratie) op de bestaande asfaltglooiing)

In de met beton ingegoten basalt bij dp 0110 zijn zakkingen aanwezig.

Halverwege de dam van de vluchthaven zijn voorover hellende stenen aanwezig en er is een redelijk groot aantal verzakkingen. Op de kop van de dam heeft zijn voorover hellende stenen aanwezig, heeft de tafel een open zetting en zijn mogelijk holle ruimten aanwezig. De dam wordt geacht in maatgevende omstandigheden te bezwijken en valt dus buiten de scope van Project Zeeweringen.

Hier was asfalt in de glooiing aanwezig. In 2001/2002 is dit vlak overlaagd met breuksteen gepenetreerd met asfalt (strokenpenetratie). Bij enkele niet gepenetreerde delen is de breuksteen verdwenen.

In de dam zijn enkele zakkingen aanwezig. De dam wordt geacht in maatgevende omstandigheden te bezwijken en valt dus buiten de scope van Project Zeeweringen.

Het traject bestaat hier uit vele kleine vlakken met zeer diverse bekledingstypen.

De bekleding in de Flaauwershaven is zeer divers en opgedeeld in vele vlakken.
