Polder/Dijkvak  
Philipsdam Noord  
dp 0473 – dp 0499

Datum  
27 maart 2007  
bijlage(n)  
1. Resumé toetsresultaten  
2. Gloomingskaart met eindscores beheerder  
3. Gloomingskaart met eindscores  
4. Gloomingskaart met scores afschuiving  
5. Hydraulische randvoorwaarden  
6. Uittreksel spreadsheet kreukelberm  
Kenmerk  
**PZDT-M-07198**

Controle/vrijgave toetsing Philipsdam Noord dp 04

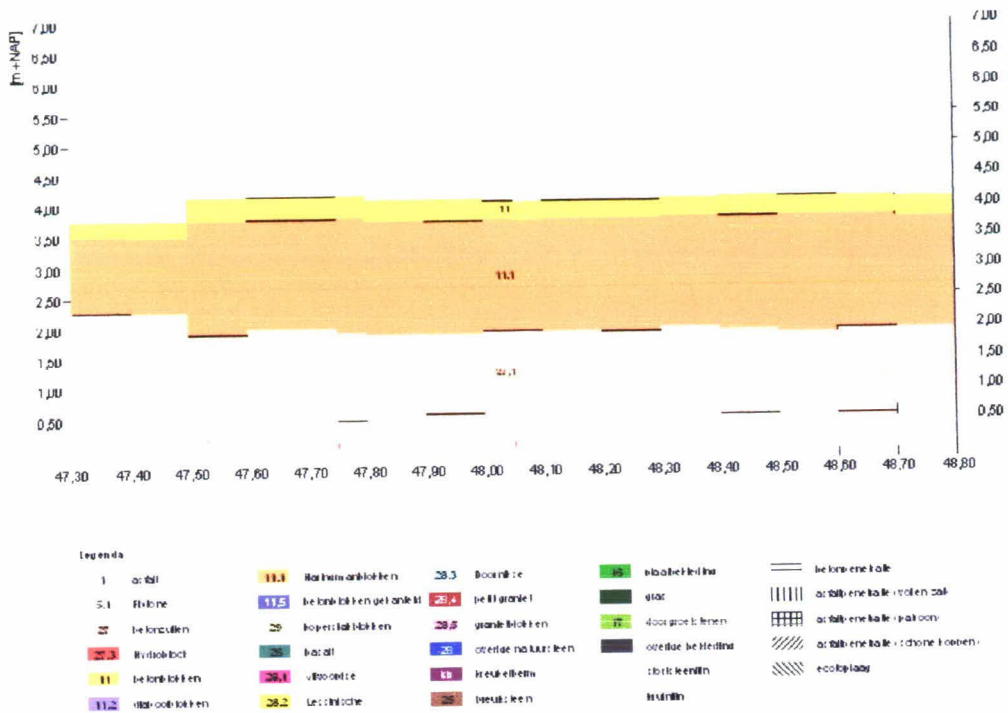
Figuur 2: Bekleding Philipsdam Noord dp 0473 – dp 0488

Tussen dp 0473 en dp 0488 liggen boven de vlakke betonblokken (OS047206) doorgroeistenen.

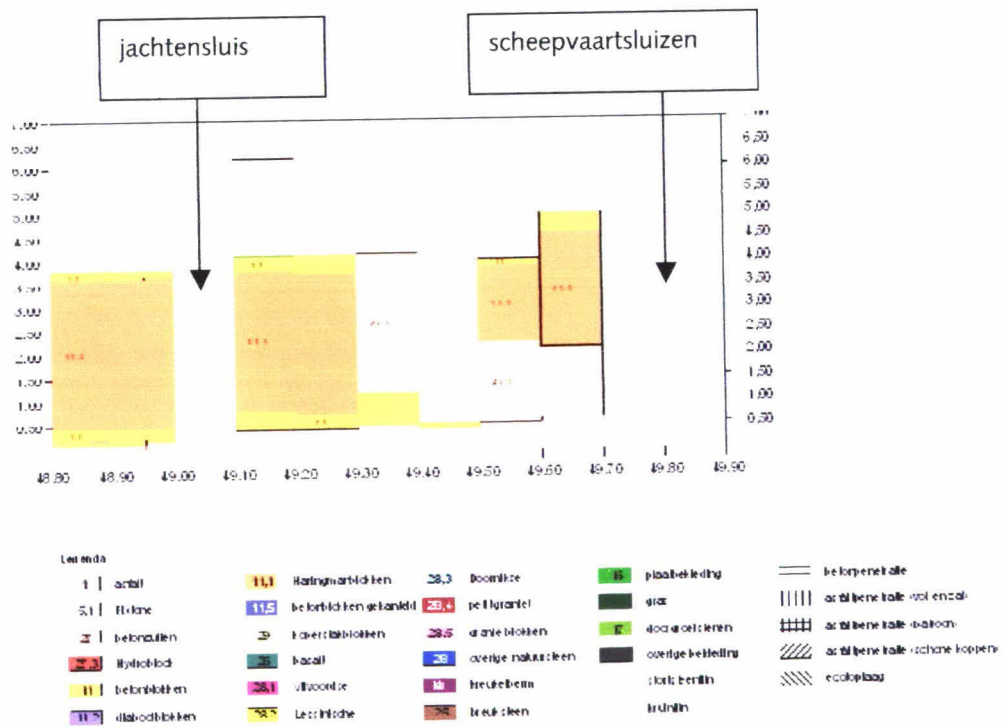
Figuur 3: Bekleding Philipsdam Noord (Krammersluizencomplex) dp 0488 – dp 0499

Tussen dp 0488 en dp 0490 ligt de primaire waterkering achterlangs de dam van de jachtensluis. Getoetst is wel de bekleding buiten om deze dam en dus met behoud van het plateau. De randvoorwaarden zijn eveneens bepaald uitgaande van behoud van deze dam met plateau. In het ontwerp dient dan ook de steenbekleding rond de dam opnieuw te worden ontworpen.

Tussen dp 0488 en dp 0490 ligt de primaire waterkering achterlangs de dam van de jachtensluis. In het ontwerp dient de steenbekleding rond de dam te worden ontworpen en niet achterlangs.
