Controle/Vrijgave Toetsing tbv PBZ

Havens Terneuzen.

Vanaf Scheldeboulevard (km 1+560) tot
Nieuw Neuzenpolder (5+100).

Vrijgave toetsing Terneuzen havens

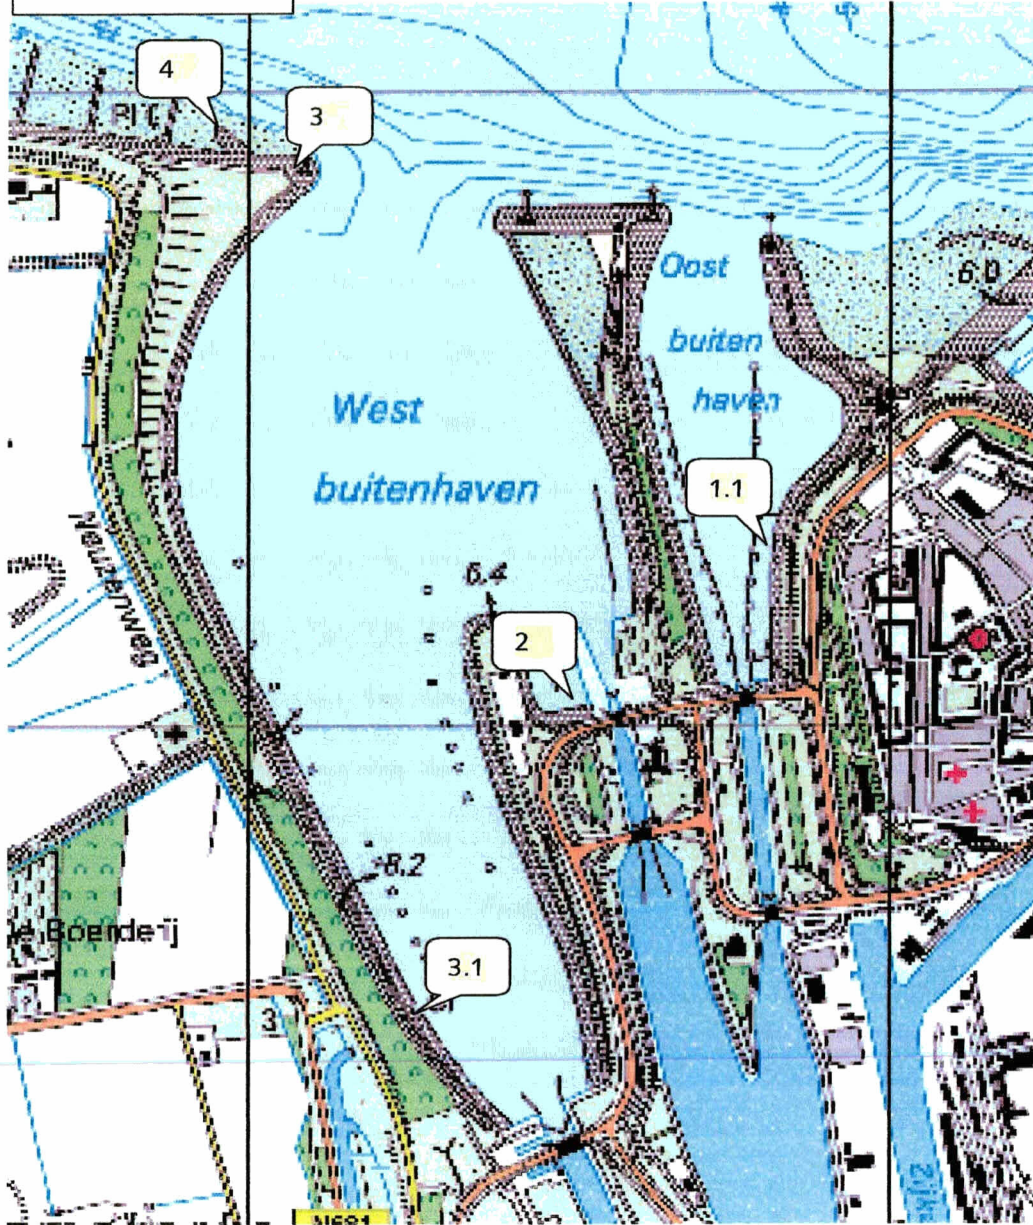
Overzicht vlakcodes

- Dijkvak vlakcode: 1.1 (km 1+820)
 - Bekledingstype: Basalt (schadeplek);
 - Toplaag voldoet niet (F>5).
 - Afschuiving: Goed

Eindoordeel: **Onvoldoende.**

- Dijkvak vlakcode: 2.1, 2.2, 2.3 (nabij km 2+500)
 - Bekledingstype: Basalt .
 - Toplaag voldoet niet (F>5).
 - Afschuiving: Geavanceerd.

Eindoordeel: **Onvoldoende**

- Dijkvak vlakcode: 3.1
 - Bekledingstype: Basalt.

- Dijkvak vlakcode: 3.2
 - Bekledingstype: Graniet (Pools),
 - Toplaag voldoet niet (F>6);
 - Afschuiving: Geavanceerd

- Dijkvak vlakcode: **3.8**
 - Bekledingstype: Doornikse bloksteen,
 - Toplaag voldoet niet (F>6);
 - Afschuiving: Goed
- Eindoordeel: **Onvoldoende**

- Dijkvak vlakcode: **3.10**
 - Bekledingstype: Graniet (Pools),
 - Toplaag Onvoldoende
 - Afschuiving: Goed
- Eindoordeel: **Onvoldoende**

De score van de gehele bekleding is onvoldoende, de wens van de beheerder is om de Nol te overlagen in verband met de jaarlijks terugkerende schade.
