Polder/Dijkvak
Walsoorden (haven)
km 17,77 – 18,49

Datum
13 oktober 2008
bijlage(n)
1. Resumé toetsresultaten
2. Gloomingskaart met eindscores
3. Gloomingskaart met scores afschuiving
4. Hydraulische randvoorwaarden
5. Kleiboringen en breekpunten

DEFINITIEF

Kenmerk
PZDT-M-08346

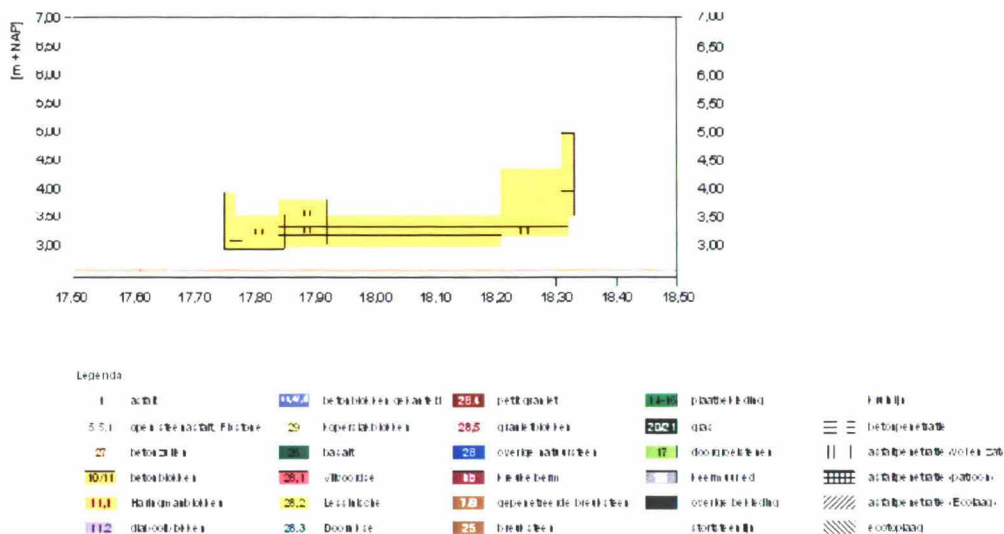
Figuur 3: Bekleding Haven Walsoorden km 17,77 – 18,49 (klinkers en kinderkopjes zijn eveneens weergegeven als vlakke betonblokken (11) om toetsing mogelijk te maken)

Vlakcode: dwarsprofiel 238 / 238,5 / 239 / 241 / 243,5
- Bekledingstype klinkers (getoetst als vlakke betonblokken (11) op grind)
Score: **ONVOLDOENDE** (score afschuiving goed)

Vlakcode: dwarsprofiel 241,5 / 242 / 243
- Bekledingstype kinderkopjes (getoetst als vlakke betonblokken (11) op grind)
Score: **ONVOLDOENDE** (score afschuiving goed)
Score SteenToets GOED
Score naar aanleiding van veldbezoek (verzakkingen achter damwand)
ONVOLDOENDE

Vlakcode: dwarsprofiel 241,5 / 242 / 243 / 243,5
- Bekledingstype vlakke betonblokken (11) direct op klei
Score: **ONVOLDOENDE** (score afschuiving goed)

Vlakcode: dwarsprofiel 243,5
- Bekledingstype Vilvoordse (28,1) direct op klei
Score: **ONVOLDOENDE** (score afschuiving goed)

Het traject van de haven van Walsoorden (binnenzijde) tussen km 17,77 en km 18,49 wordt vrijgegeven voor het maken van een nieuw ontwerp.

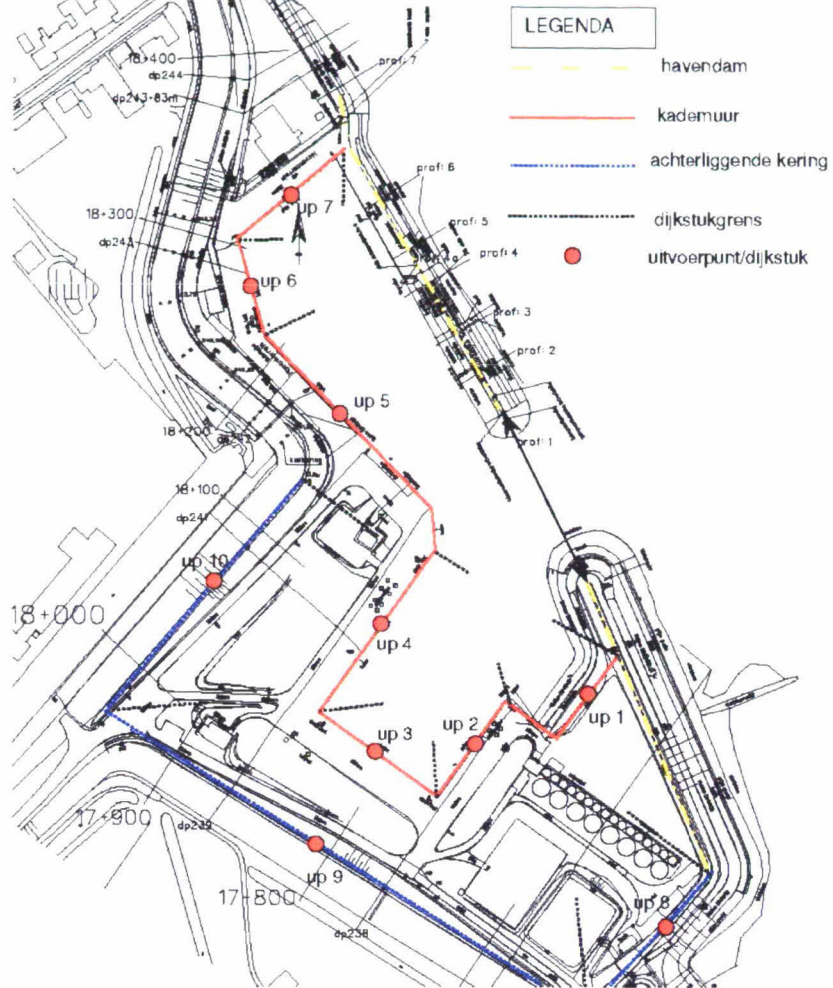
Om aan te geven in welk gebied de randvoorwaarden van elk uitvoerpunt gebruikt kunnen worden is het dijkgedeelte in de haven opgedeeld in een aantal dijkstukken, waarbij elk dijkstuknummer overeenkomt met hetzelfde nummer van het uitvoerpunt.

Figuur 3: Schematisatie haven en locatie uitvoerpunten
