Polder/Dijkvak
Polder Schouwen
dp 0126⁵⁰ – dp 0149 (dp 0144⁹⁰)

DEFINITIEF

Kenmerk
PZDT-M-06465

54) Controle/Vrijgave toetsing Polder Schouwen

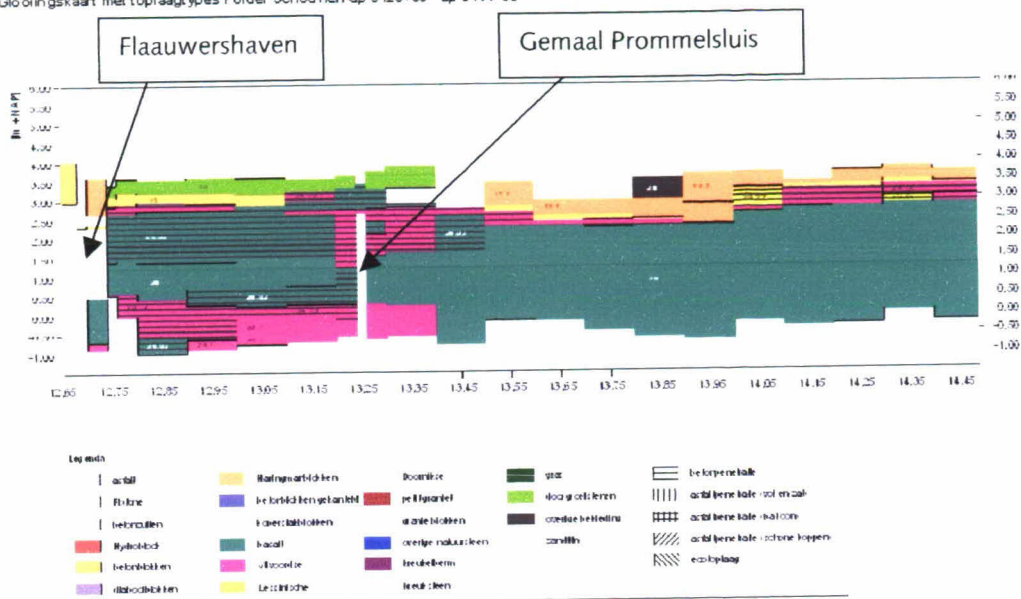
Figuur 2: Bekleding Polder Schouwen dp 0126⁵⁰ – dp 0144⁹⁰

Op diverse plaatsen is in de basaltbekleding schade geweest en ingegoten met beton (recente schade). Bij dp 0132⁵⁰ ligt gemaal Prommelsluis van het Waterschap Zeeuwse Eilanden.

Ter hoogte van dp 0136 ligt een strook betonblokken (11) in plaats van Haringmanblokken (11,1). Tussen dp 0138 en dp 0139 ligt boven de Haringmanblokken (11,1) een strook met "ratjetoe" (39). Tussen dp 0143 en dp 0144⁹⁰ ligt in het vlak Vilvoordse (28,1) een vlak Lessinische ingegoten met beton (28,22). De basalt tussen dp 0135 en dp 0144⁵⁰ heeft een goede zetting en geen schades.

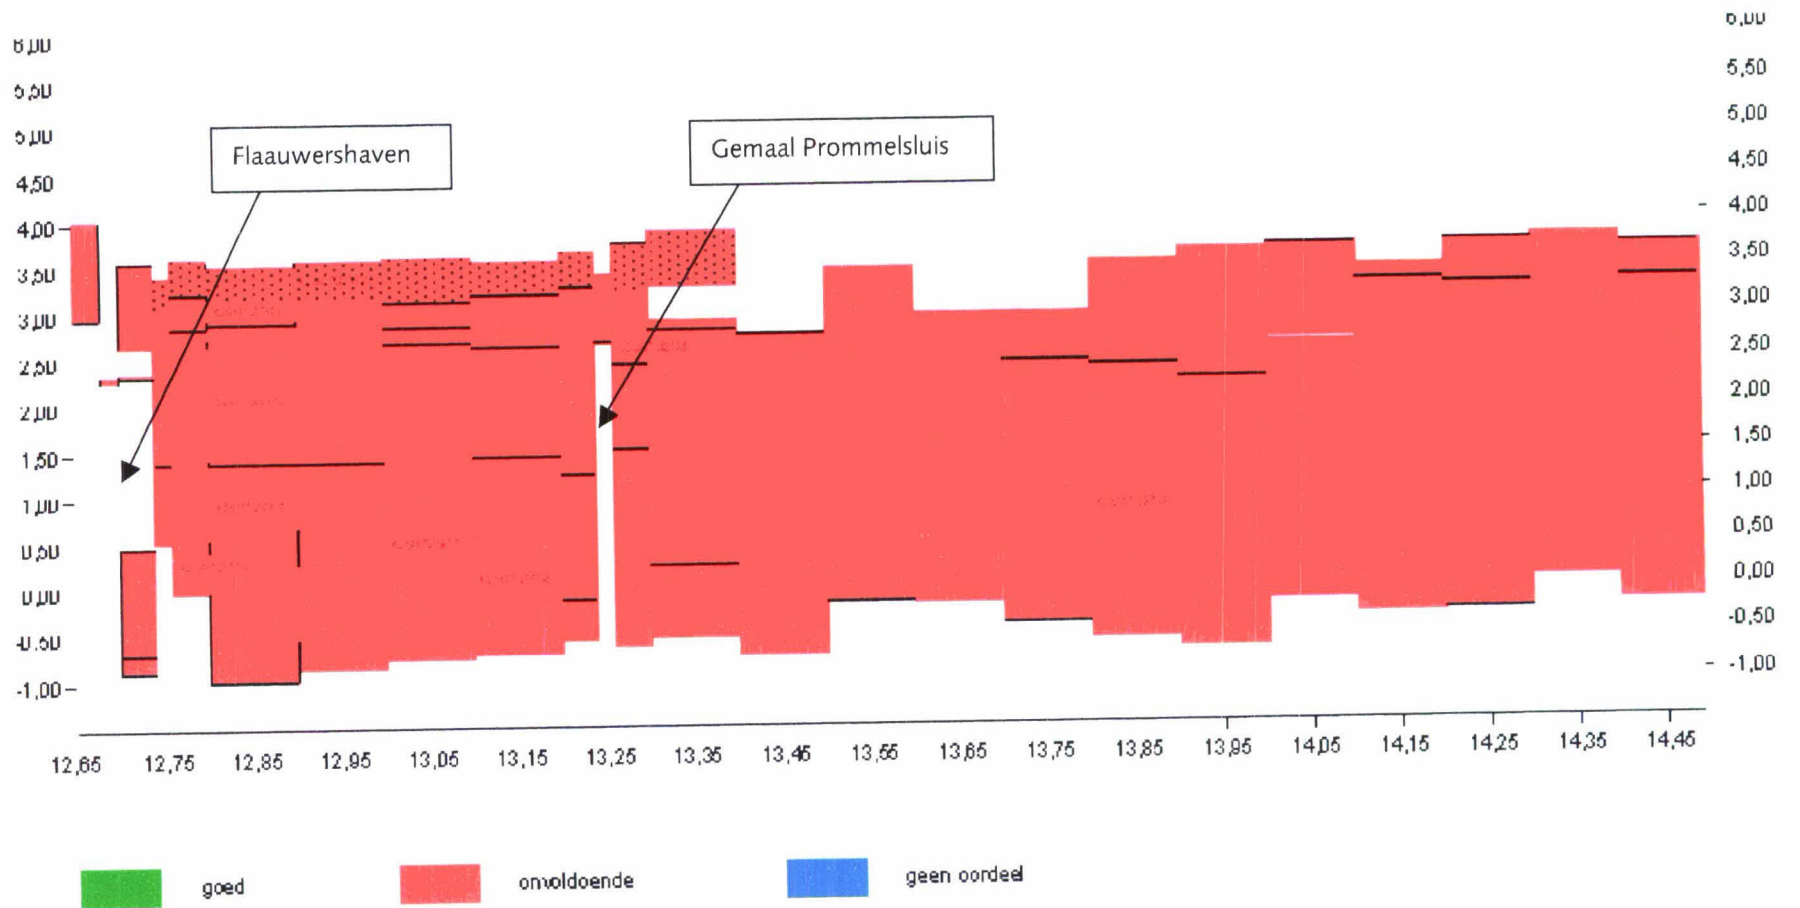
Glooiingskaart met eindscores Polder Schouwen dp 0126+50 - dp 0144+90

Vlakcode	Toplaagtype	Bijzonderheden	Eindscore
OS013501	Koperslakblokken (29)		ONVOLDOENDE
OS012118, OS013403, OS013901	Basalt ingegoten met beton (26,02)	Kleine reparatievlakken	ONVOLDOENDE
OS012403, OS012406, OS012407, OS012501, OS012502, OS012504, OS012505	Basalt ingegoten met asfalt (26,01)		ONVOLDOENDE
OS012105, OS012114, OS013101, OS013102	Vilvoordse (28,1)	Soms ingegoten met asfalt (28,11), soms met ingegoten met beton (28,12)	ONVOLDOENDE
OS012119, OS013701, OS013502, OS013601, OS013801, OS012701, OS013902	Haringmanblokken (11,1)	Direct op klei	ONVOLDOENDE
OS014006, OS012703, OS014002, OS012516, OS012616, OS013503, OS013602	Vlakke betonblokken (11)	Direct op klei	ONVOLDOENDE
OS012702, OS013206	Doorgroeistenen (17)	Direct op klei	ONVOLDOENDE
OS012510, OS012518, OS012607, OS012611, OS012617, OS012618	Colloidaal beton (15)		ONVOLDOENDE
OS012408, OS012616	Klinkers (32)		ONVOLDOENDE
OS012404, OS012405, OS012503, OS012506, OS012507	"Ratjetoe" (39)		ONVOLDOENDE

OS012707, OS012708, OS013210	Basalt (26)	Op puin en vlijlagen	ONVOLDOENDE
OS013209, OS013301, OS012704, OS012706, OS012801, OS012901, OS013103, OS013207, OS013401	Basalt ingegoten met beton (26,02)	Op puin en vlijlagen	ONVOLDOENDE
OS013802	Gezette natuursteen (28)	Op puin en vlijlagen	ONVOLDOENDE
OS012709, OS012902, OS013004, OS013005, OS013202, OS013211	Vilvoordse (28,1)	Op puin en vlijlagen	ONVOLDOENDE
OS012710, OS013002, OS013104, OS013208, OS012705, OS013003, OS013402, OS014202	Vilvoordse ingegoten met beton (28,12)	Op puin en vlijlagen	ONVOLDOENDE
OS014003, OS014201	Lessinische ingegoten met beton (28,22)	Op puin en vlijlagen	ONVOLDOENDE

Het dijkvak van de Polder Schouwen tussen dp 0126⁵⁰ en dp 0149 wordt vrijgegeven voor het maken van een nieuw ontwerp.

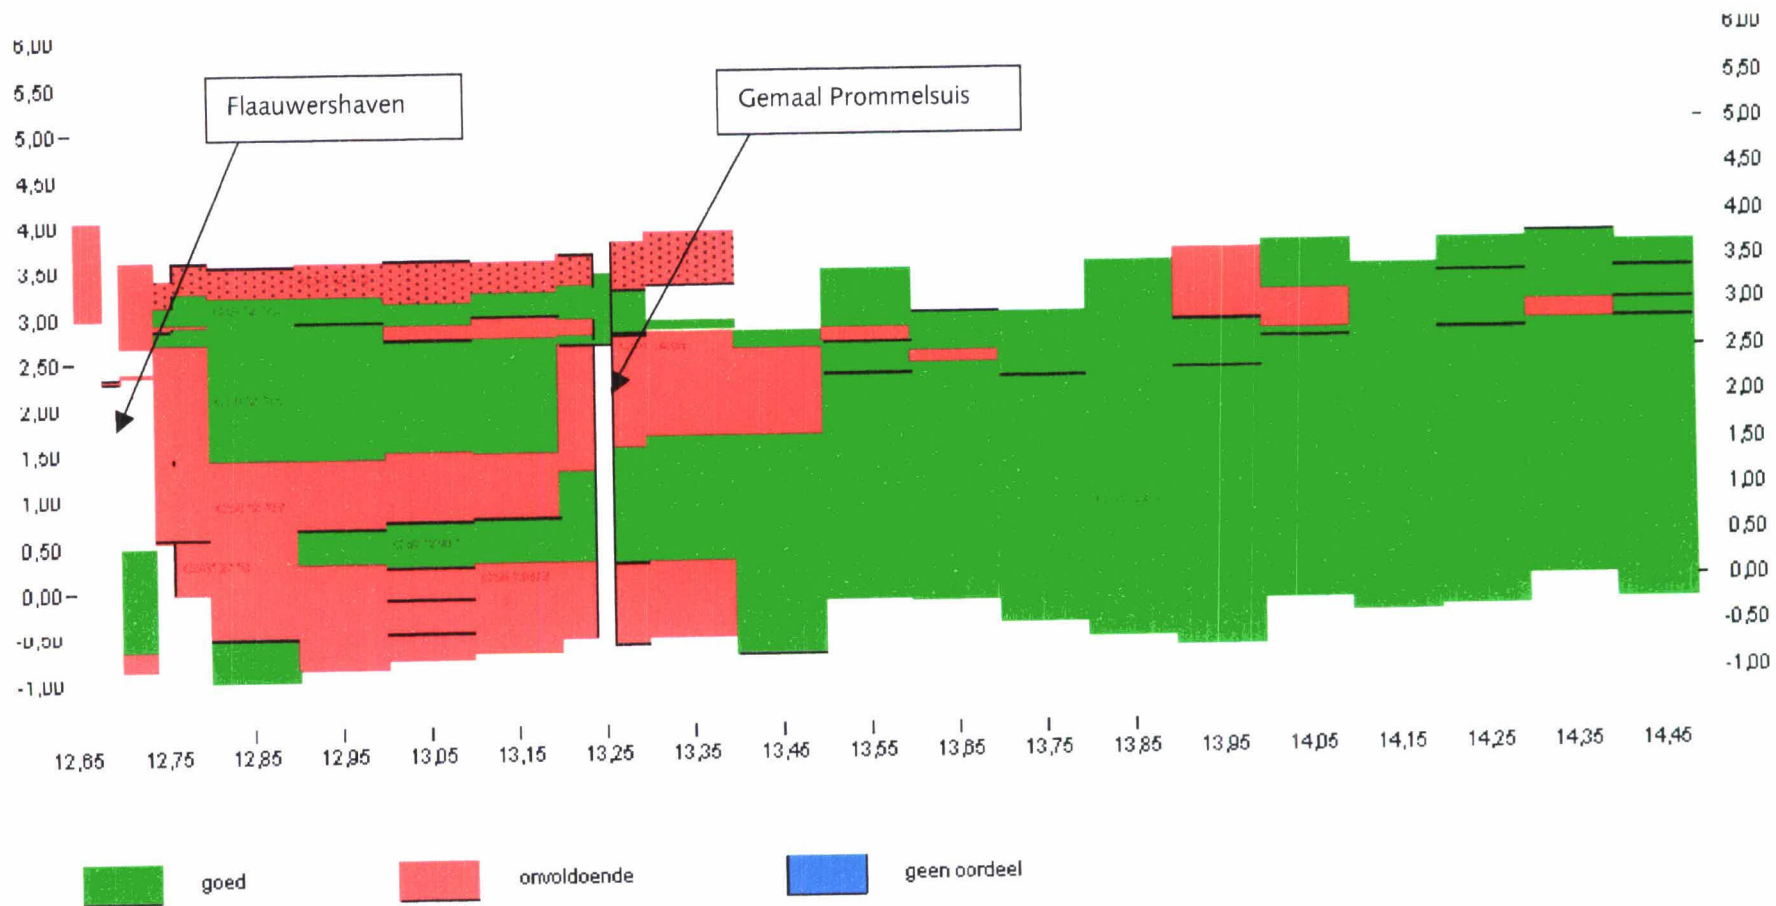
Glooiingskaart met scores afschuiving Polder Schouwen dp 0126+50 - dp 0144+90

- Vlakcode: OS012703, OS014002
 - Bekledingstype vlakke betonblokken (11) direct op klei
- Score: **ONVOLDOENDE** (score afschuiving goed)
- Vlakcode: OS012516, OS012616, OS013503
 - Bekledingstype vlakke betonblokken (11) direct op klei
- Score: **ONVOLDOENDE** (score afschuiving onvoldoende, kleidikte geringer dan 0,60 m (beheerderwens))

Vlakcode: OS012701, OS013902
- Bekledingstype Haringmanblokken (11,1) direct op klei
Score: **ONVOLDOENDE** (score afschuiving onvoldoende, kleidikte geringer dan 0,60 m (beheerderwens))

Vlakcode: OS012707
- Bekledingstype basalt (26) op puin en vlijlagen
Score: **ONVOLDOENDE** (score afschuiving onvoldoende, kleidikte geringer dan 0,60 m (beheerderwens))

Vlakcode: OS013209, OS013301
- Bekledingstype basalt ingegoten met beton (26,02) op puin en vlijlagen
Score: **ONVOLDOENDE** (score afschuiving onvoldoende, kleidikte geringer dan 0,60 m (beheerderwens))

Vlakcode: OS012709, OS012902, OS013004, OS013005, OS013202, OS013211
- Bekledingstype Vilvoordse (28,1) op puin en vlijlagen
Score: **ONVOLDOENDE** (score afschuiving onvoldoende, kleidikte geringer dan 0,60 m (beheerderwens))

Vlakcode: OS012710, OS013002, OS013104, OS013208
- Bekledingstype Vilvoordse ingegoten met beton (28,12) op puin en vlijlagen
Score: **ONVOLDOENDE** (score afschuiving onvoldoende, kleidikte geringer dan 0,60 m (beheerderwens))
