Betreft
Samenvatting overslagproeven
Tholen

memo

1 april 2011

P2DT-M-11104ke

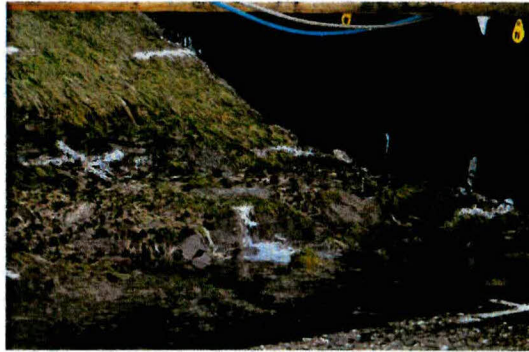
Overslagproef buitentalud

zeer snel erosie van de niet aanwezige grasmatt (zoutvegetatie met puin) onderaan het talud tegen het onderhoudspad aan; na enkele golven 30l/s/m ging het water onderdoor het onderhoudspad waarop de proef is stilgelegd.

Zeer veel puin en breuksteen aanwezig ipv goede klei; hierdoor ontstond zeer snel erosie en schade.

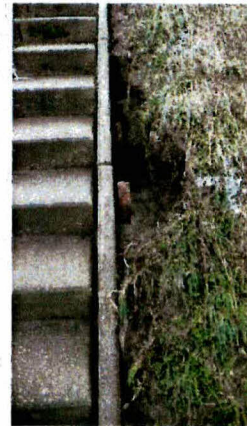
Overslagproef trap binnentalud

reeds bij 1l/s/m overslag ontstond schade; bij 5l/s/m bezweek de trap, de redding hier was de hele dikke kleilaag onder de trap.

Reden van de vroegtijdige schade was de rand zonder gras naast de trap. Hier was een strook van 10-15cm kale klei die zeer snel erodeerde.

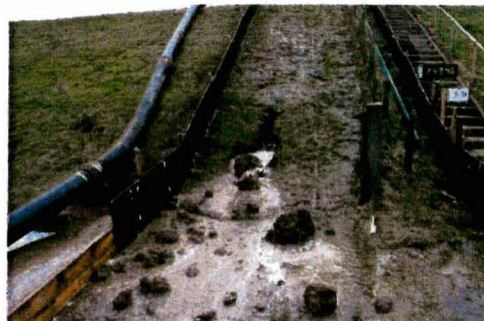
Overslagproef afrastering binnentalud

zeer snel schade bij de teen van de dijk; na enkele uren 5l/s/m bezweek het binnentalud op een tot nu toe onbekende wijze: zand- en kleivoerende wellen ondermijnden de grasmatt waardoor het talud bezweek.

Reden van de snelle schade lijkt de combinatie van een zeer dunne, slechte kleilaag met een slechte grasmatt en enkele mollengangen.

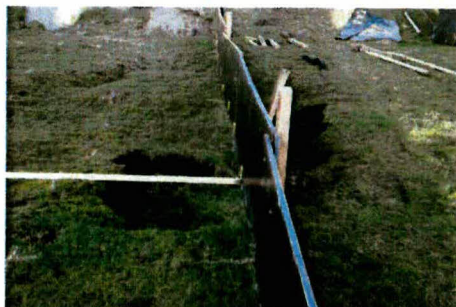
Referentieproef

zeer snel schade aan de teen van de dijk;
na enkele golven van 30l tradt dezelfde
schade op als bij de proef met de
afrastering.

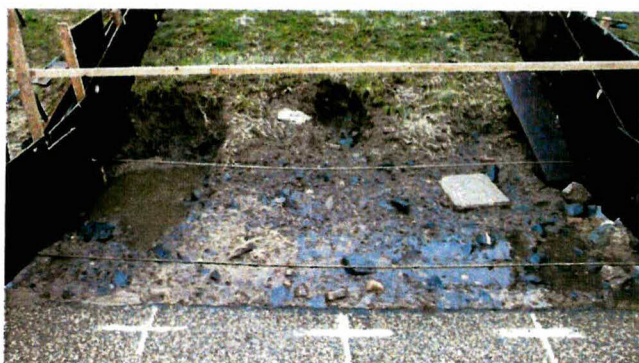
Oplooppoef

ook hier zeer snel oppervlakkige erosie van de niet aanwezige grasmat;
de proef is vanwege schade stilgelegd na enkele uren een waterstand van ca. 1m
onder de berm te hebben nagebootst.

Ook hier zeer veel puin en breuksteen aanwezig waardoor zeer snel een oppervlakkige erosie ontstond. Er ontstond een heel ander schadebeeld dan bij de overslagproeven op het buitentalud. Het golffront stroomt nu naar boven waardoor de schade aan het onderhoudspad minder snel ontstaat. De klappen op de overgang naar de harde constructie worden bij grote golven tevens opgevangen door de waterlaag die nog achterblijft op de berm waarover de teruglopende golf ahw weer naar beneden stroomt.

Er ontstaat wel sneller schade aan het talud net boven de knik omdat het golffront daar steeds tegenaan klapt.
