Trillingsmetingsrapport

Project Zeeweringen, Boulevard Vlissingen

Dossiernummer: 9.1454

Oosterhout, 6 april 2009

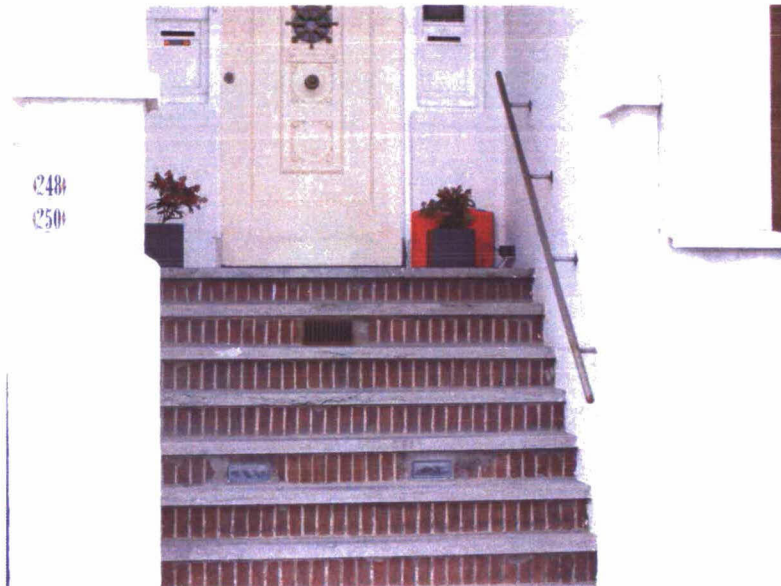
Meetpunt 1

Adres	Vlissingen, Boulevard Evertsen 248
Locatie trillingsmeter	In portiek rechts van voordeur
Meetdata	12 maart t/m 24 maart 2009
Toelaatbare grenswaarde	2,1 mm/s(bij 15 Hz)

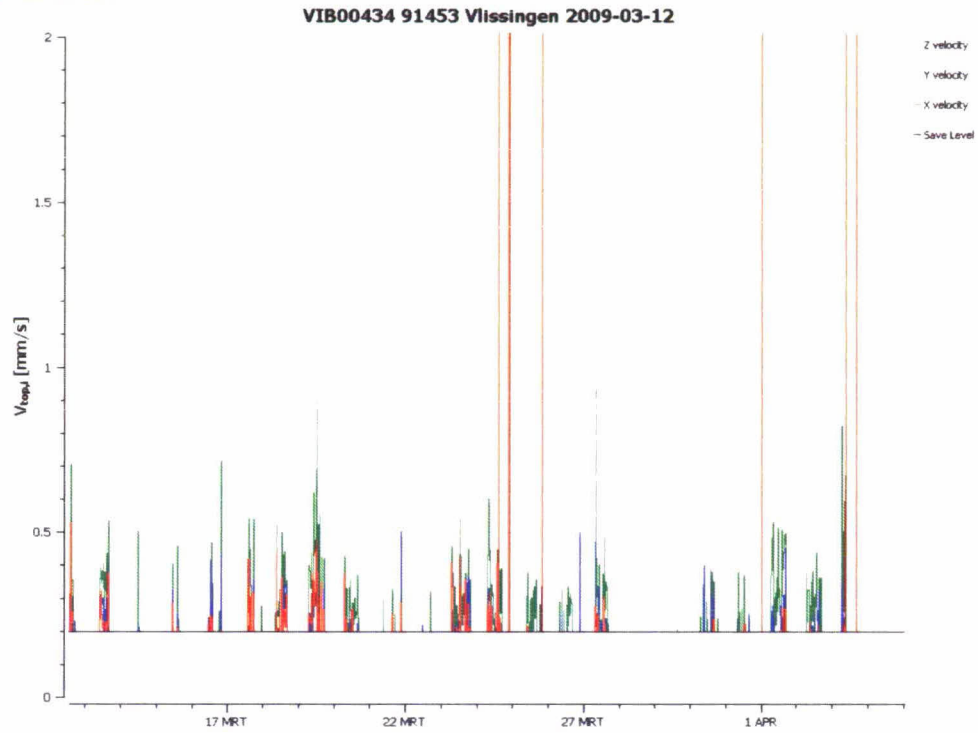
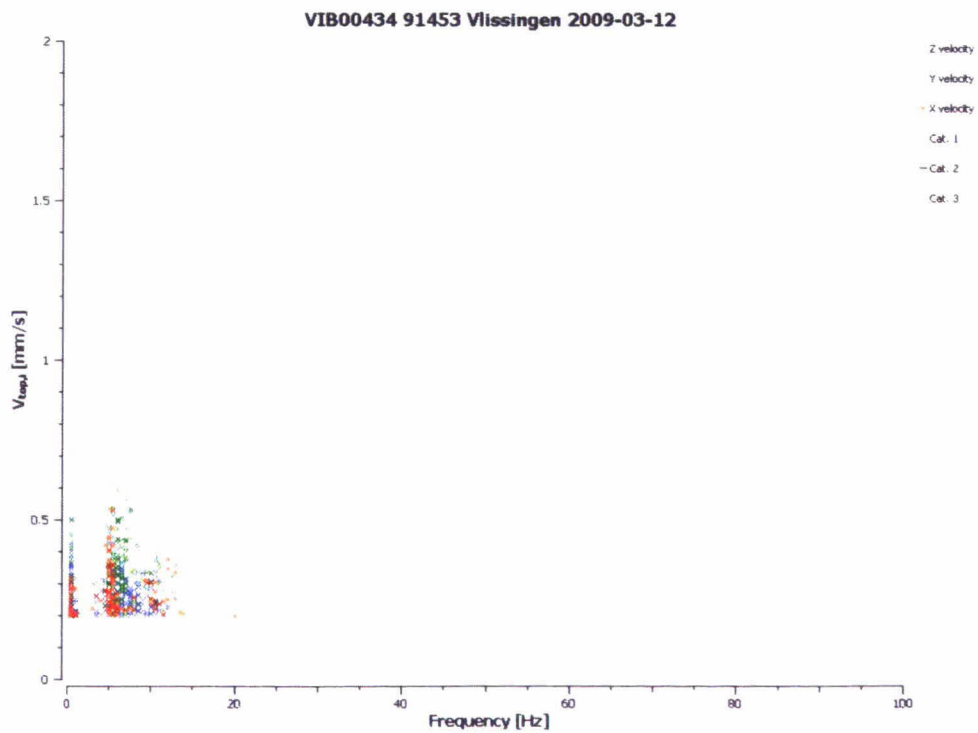
Meetpunt 1

Datum	Tijd	Omschrijving meetdata
12 maart - 24 maart	--	Gedurende gehele meetperiode geen overschrijdingen gemeten. Op 19 maart 2009 is de grootste trillingsintensiteit gemeten: 0,91 mm/s.

Gedurende de meetperiode bij dit meetpunt zijn meerdere zogeheten overloads vastgesteld. Deze overloads (de rode strepen in de grafieken) zijn gezien de gemeten frequenties voortgekomen uit het aanstoten van de meetsensor door externe factoren en derhalve niet representatief voor de werkzaamheden.
