# FACTUAL REPORT:

## GOLFOPLOOPPROEVEN NOORD-BEVELAND

**Opdrachtgever:** Deltares

**Projectnummer:** 13i084

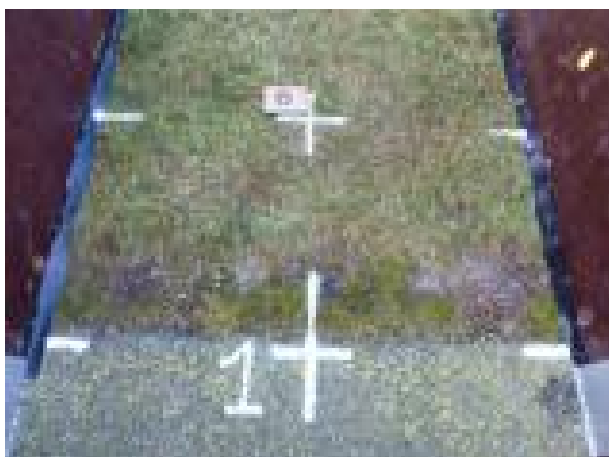
Figuur 5-4: De grasmat direct na de overgangen vanaf het asfalt

Halverwege de proef was er praktisch nog geen verandering van de grasmat zichtbaar. De eerste 0,3 m direct aansluitend aan de berm (veel mos) vertoonde enige slijterose. Ook de aanwezige molshopen waren allemaal weggespoeld waardoor de eerste ingangen van de mollengangen zichtbaar werden. Ter plaatse van de molshopen waren kale dan wel kalige plekken ontstaan.

Gedurende de tweede helft van de proef was over de eerste 2 meter van de teststrook een deel van de steenslag uit de voegen tussen de betonblokken weggespoeld. De grasmat direct na de overgang vanaf het asfalt was heel licht aangetast door slijterose (Figuur 5-4). Ook was waarneembaar dat er oppervlakkig wat organisch materiaal uit de zode was weggespoeld. Verder waren op het talud de door mollen aangetaste plekken iets kaler geworden. Nergens was sprake van 'begin van schade' (zie §5.2).

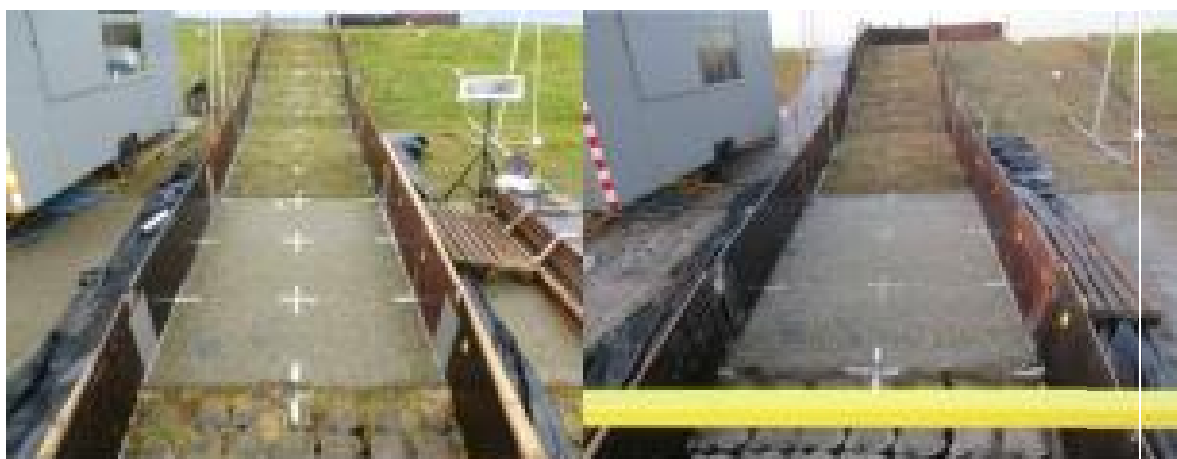
Figuur 5-5: Overzicht teststrook 1. Nulsituatie (links) en eindsituatie (rechts)

Tijdens deze proef waren er geen kenmerkende veranderingen op het talud ontstaan. De grasmat oogde wat opener en de kale plekken op het talud waren marginaal onderhevig geweest aan slijterosie: de kale plekken waren hooguit wat groter van oppervlak geworden. Het schoonspoelen van de voegen tussen de Hydroblocks was nagenoeg niet verder gegaan. Aan het einde van alle 4 hydraulische belastingen was er nog geen 'begin van schade' (Figuur 5-5).

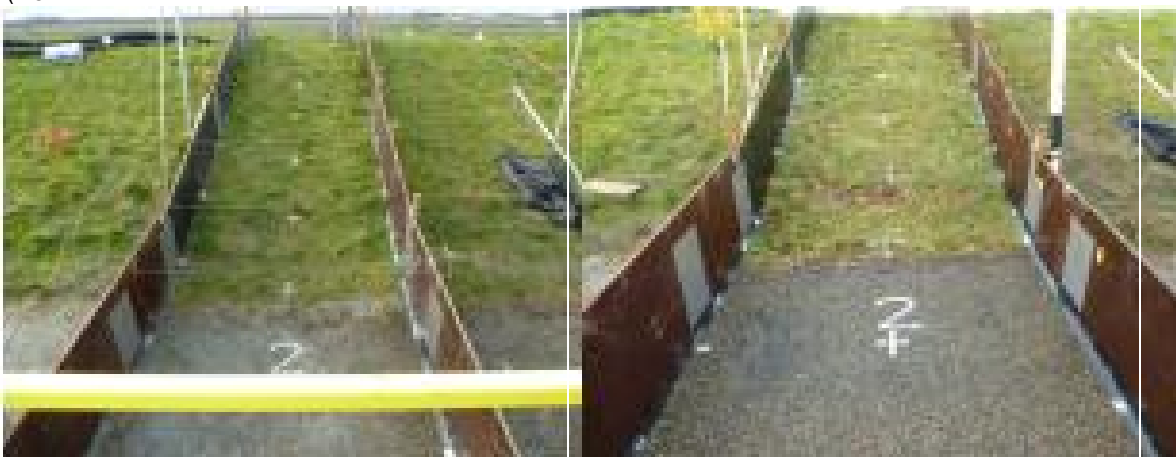
Figuur 5-7).

Ook tijdens deze 12 uur durende laatste proef waren er geen kenmerkende veranderingen op het talud ontstaan. De grasmat oogde wat opener en de kale plekken op het talud waren marginaal onderhevig geweest aan slijterosie, de kale plekken waren hooguit wat groter van oppervlak geworden. De slijterosie ter plaatse van de kale plekken in de vakken 4 A en B (rond de buitenteen) was nu maximaal circa 4 cm. De ontwikkeling van de erosie tijdens deze laatste proef was ook weer marginaal. Ook aan het einde van alle 4 hydraulische belastingen was er nog steeds geen sprake van 'begin van schade' in teststrook 2 (zie

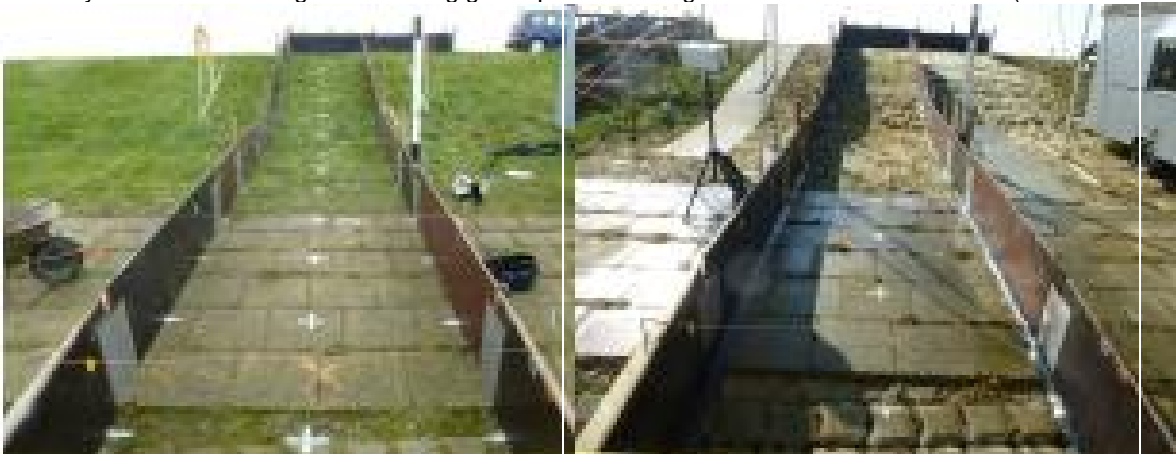
Figuur 5-8).

Ook tijdens de 23 uur durende laatste proef op teststrook 3 waren er geen kenmerkende veranderingen op het talud ontstaan. Door uiterst langzaam verlopende slijterosie oogde de grasmat wat opener en de kale plekken op het talud waren hooguit wat groter van oppervlak geworden. Aan het einde van de proef waren de voegen tussen de Hydroblocks verdiept tot maximaal 0,25 m (vooral in vak 1B). De maximale erosiediepte van de 0,2 m brede overgangsstrook tussen steenzetting en berm was nu plaatselijk 0,08 m. De overgang verharde berm/grasberm erodeerde langzaam en beperkt tijdens de proef. Aan het einde van de proef was over een breedte van circa 0,6 m de 0,1 m dikke kantplank zichtbaar omdat in een smalle strook de grasmat van de 4 cm lager liggende kantplank is verdwenen. De al genoemde kale/kalige plekken in de vakken 6 en 7 (B) waren niet noemenswaardig veranderd. Rond de teen (9/10) en met name juist daarboven was de slijterosie toegenomen en was de zode opener geworden (vooral 10B), maar van verlaging van het oppervlak was praktisch nog steeds geen sprake. Het in vak 11 en 12 aanwezige mos was nog steeds aanwezig, hoewel het er op leek dat dat het oppervlakkig begon te bezwijken. In vak 12 (B) was ondertussen een mollengang zichtbaar geworden. Ook aan het einde van alle 4 hydraulische belastingen was er nog geen sprake van 'begin van schade' in teststrook 3 (zie

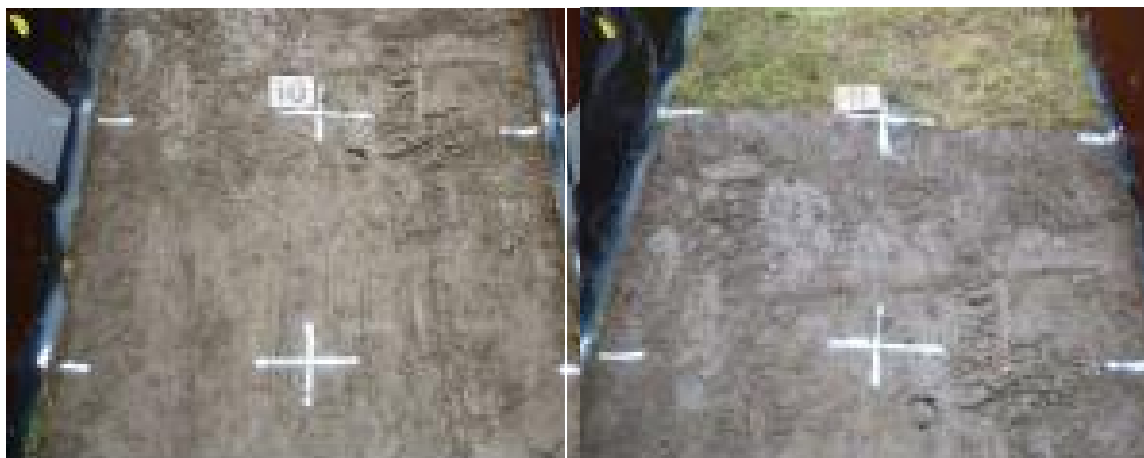
Bij het oppervlakkig afgraven van de toplaag met de hydraulische kraan was enerzijds het oppervlak plaatselijk (voornamelijk vak 11) opgeruwd door de aanwezigheid van stenen en anderzijds was daar de zode door meer afgeschoven dan afgesneden (Figuur 5-10).

Figuur 5-10: De oppervlakte van vak 10 (links) en de plaatselijke opgeruwde oppervlakte bij vak 11 (rechts)

Hierdoor was de structuur daar oppervlakkig enigszins geroerd en was de afgegraven laag daar gemiddeld dikker dan gemiddeld. Het begin en eind van de initiële schade was onder een hoek van grofweg 1:2 afgewerkt. Deze aldus gecreëerde situatie was gedurende 8 uren belast met een significante golfhoogte van 2 m bij een waterstand die gelijk was aan de bermhoogte. Deze gesimuleerde belasting kwam overeen met een stormduur van circa 2:15 uur.

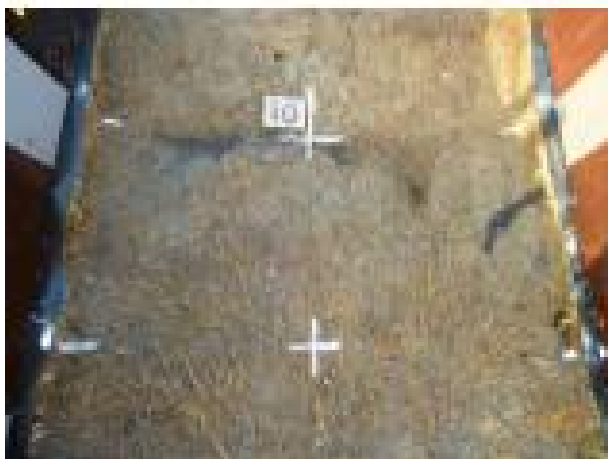
Al na een half uur bleek duidelijk dat er aan het oppervlak van de initiële schade veel wortels aanwezig waren. Ook bleek dat er vanaf 10 m sprake was van een toename van erosie. Dit beeld bleek zich in de loop van de proef verder te ontwikkelen. In de laatste fases van de proef tekende zich rond 10 m een discontinuïteit af (Figuur 5-12). Uit overleg met medewerkers van Waterschap Scheldestromen is gebleven dat dit waarschijnlijk de grens is geweest van de inkassing ten behoeve van het laatste versterkingsproject. Op die locatie bevonden zich restanten van puin- dan wel slakken. Tevens was daar een structuurverschil in de ondergrond zichtbaar. Mogelijk was dat mede een oorzaak van de relatief grote erosie die op die locatie heeft voorgedaan.

Figuur 5-12: De discontinuïteit rond 10 m

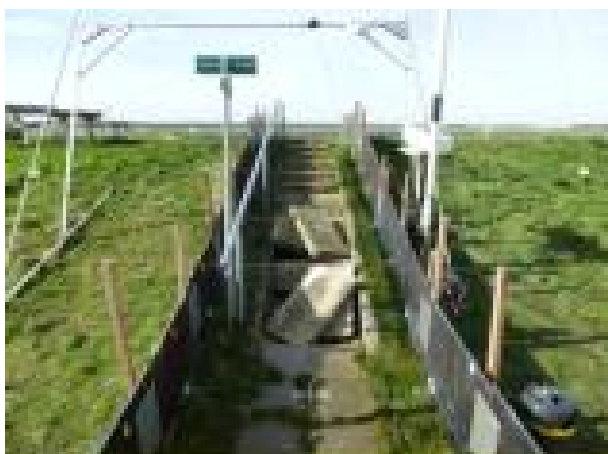
Bij deze proef 5:31 uur durende proef begon de schadeontwikkeling al snel. Gedurende de proef raakten diverse traptreden op het buitentalud uit verband en spoelden circa zes traptreden uit de trap. Het uitspoelen van de eerste twee traptreden gebeurde al binnen de eerste 10 minuten van de proef (de eerste was de vijfde traptrede gevolgd door de vierde traptrede). Gedurende de rest van de proef spoelden nog circa vier traptreden uit. Bij grote golven (vulhoogte  $>4,0$  m) kwamen de losse traptreden in beweging en rangschikten zich geregeld in een andere formatie. Na een aantal verplaatsingen leek dit tot een stabiel geheel te komen met steun van de treden op andere traptreden en opsluitbanden (Figuur 5-15). Na ruim een uur raakte een stuk graszode los in vak 2A, namelijk direct aansluitend aan de kantopsluiting van de bermverharding en tussen de trap en het geleideschot. Deze schade breidde zich gedurende de proef uit tot een lengte van 0,8 m, breedte van 0,4 m en maximale diepte van 0,05 m (Figuur 5-16).

Figuur 5-15: De losse treden na proef 3-1

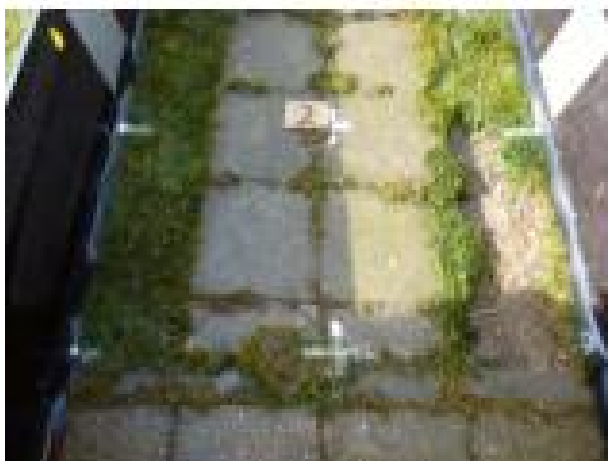
Figuur 5-16: Losgeraakte graszoden bij vak 2A

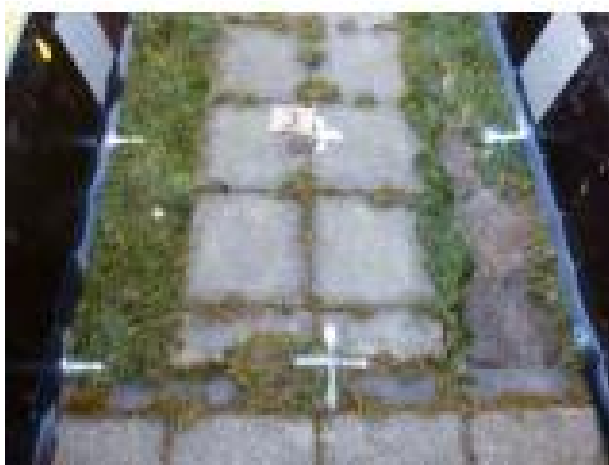
NB. Faalmechanisme traptreden: Hoewel dit een factual report is, is het zinnig om melding te maken van het feit dat er tussen de 4<sup>de</sup> en 5<sup>de</sup> traptrede sprake was van een spleet van circa 1 cm. Dit samen met het feit dat er waarschijnlijk sprake was van een spleet tussen de traptrede en de klei (immers de trede lag op 2 stellatten), maakte het mogelijk dat de waterdruk zich gemakkelijk kon voortplanten tot onder de traptrede en dat deze daardoor bij de wat groter golven opgetild kon worden. Bij deze proef was al in het begin van de proef spraken van het begin van schade. Daarna was er wel enige erosie opgetreden van de onderliggende klei, maar dat was beperkt van aard. Door de losliggende traptreden die over de kale klei verdeeld waren was het niet (goed) mogelijk de erosieontwikkeling met de scanner vast te leggen.

Figuur 5-18: De schade bij 2A

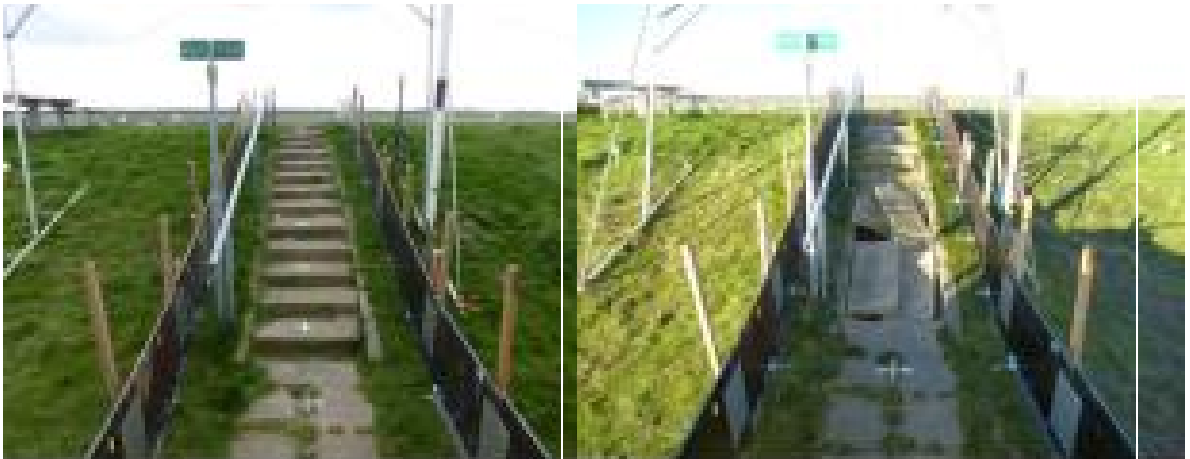
Figuur 5-19: Overzicht teststrook 5. Nulsituatie (links) en eindsituatie (rechts)

Gedurende de laatste proef was er vanwege laag water in combinatie met vuil voor de aanzuigopening geruime tijd sprake van een 5 tot 10% te laag debiet. In verband met het bereiken van een stopcriterium werd de proef na 5:30:09 uur (=2:07 stormduur) beëindigd. De trap was gefaald, maar er was nog wel sprake van reststerkte door de aanwezige kleilaag.

De weggeslagen traptreden konden vanwege de beperkte breedte van de teststrook en de 2D-simulatie het testvak niet verlaten. De indruk bestaat dat dit zonder geleideschotten en zeker in geval van scheve golfaanval wel gebeurd zou zijn. In dat geval zou de aanval van de golfloop op de klei en daarmee de erosie waarschijnlijk groter zijn geweest. Nu werd de aanval sterk gedempt door de traptreden die losgestapeld nog wel steeds de klei afdekten.

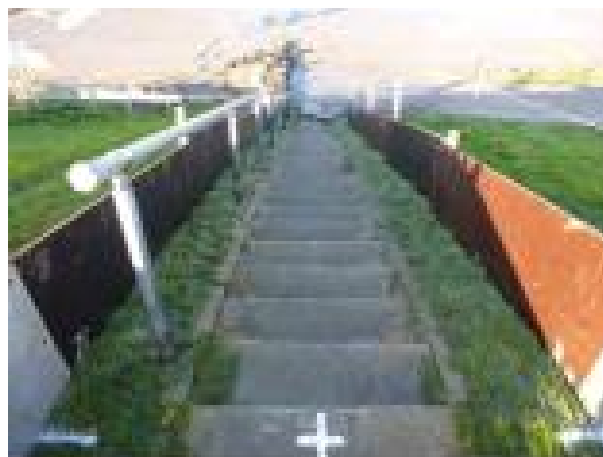
Figuur T5-4: proef 5-0 5:30 uur, binnentalud met losse traptreden aan de teen

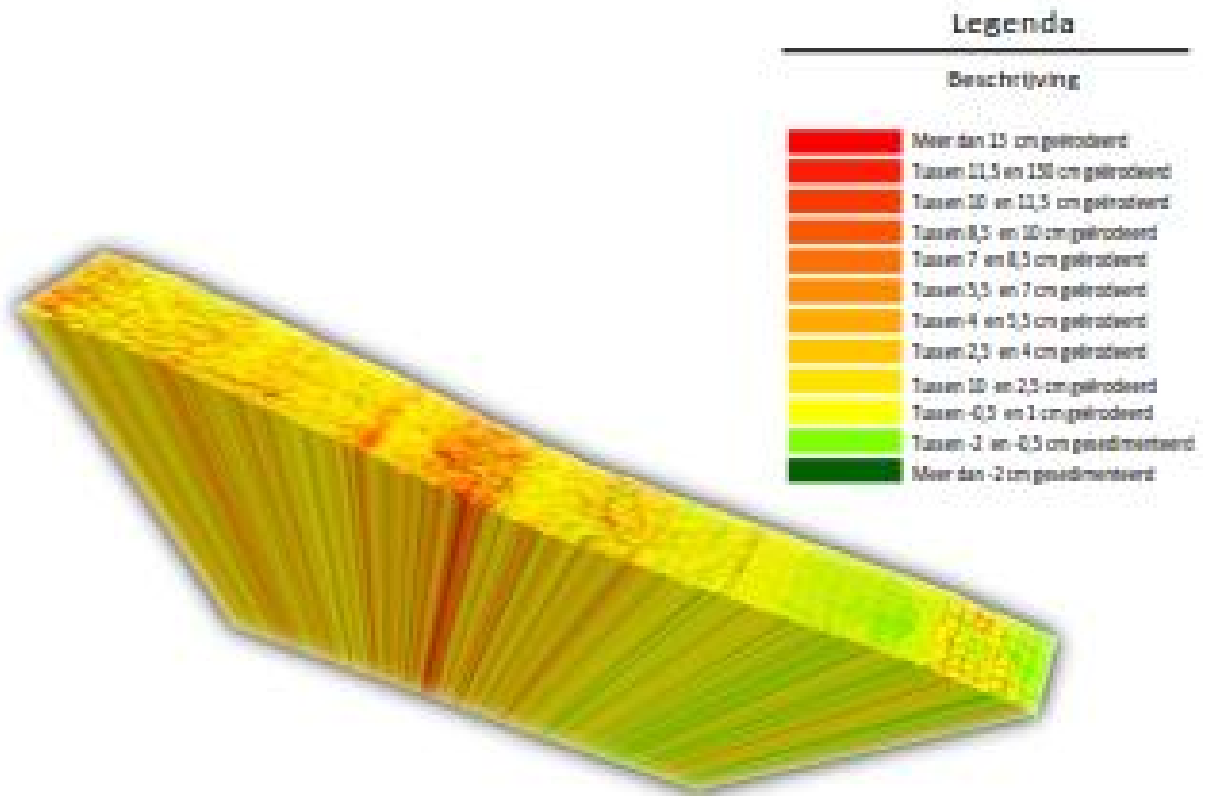
Figuur G-1: De opgetreden erosie tijdens de proeven op teststrook 1

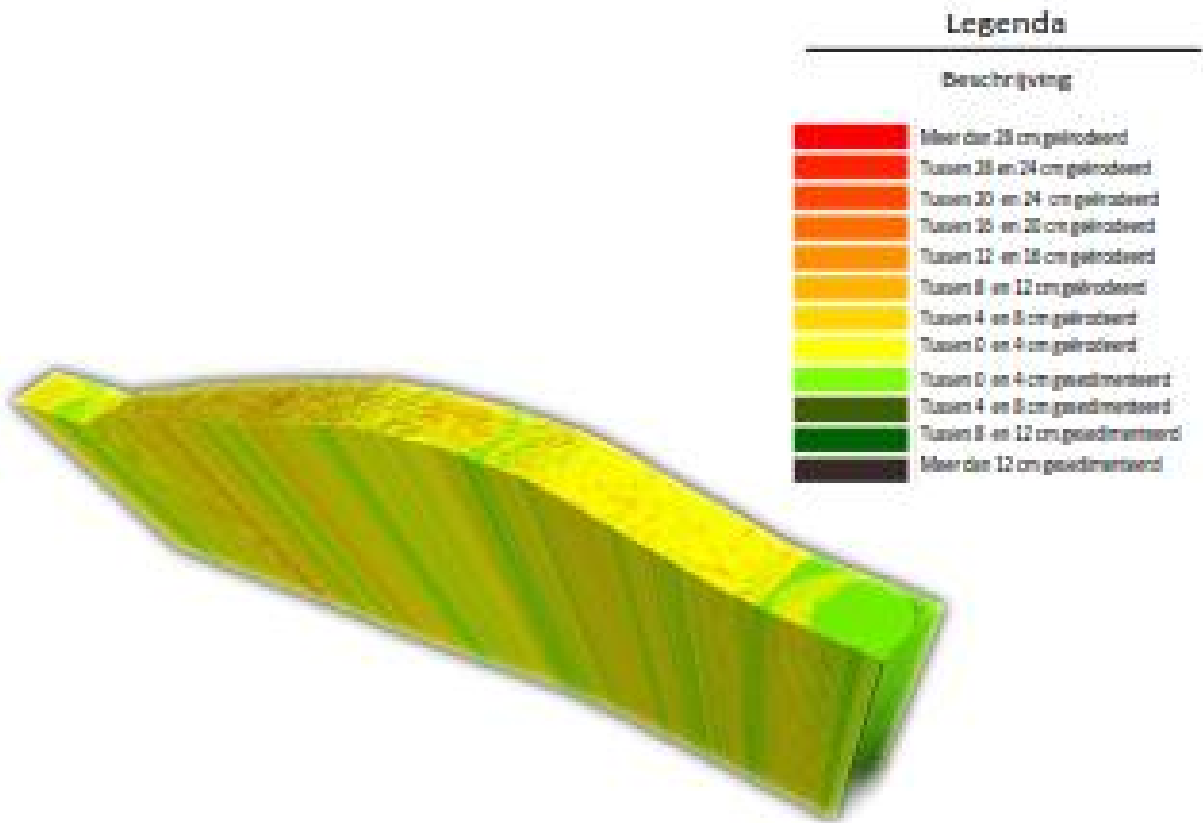
Figuur G-2: De opgetreden erosie tijdens de proeven op teststrook 2. Links van de afbeelding is de binnen teen en rechts de buitenteen.

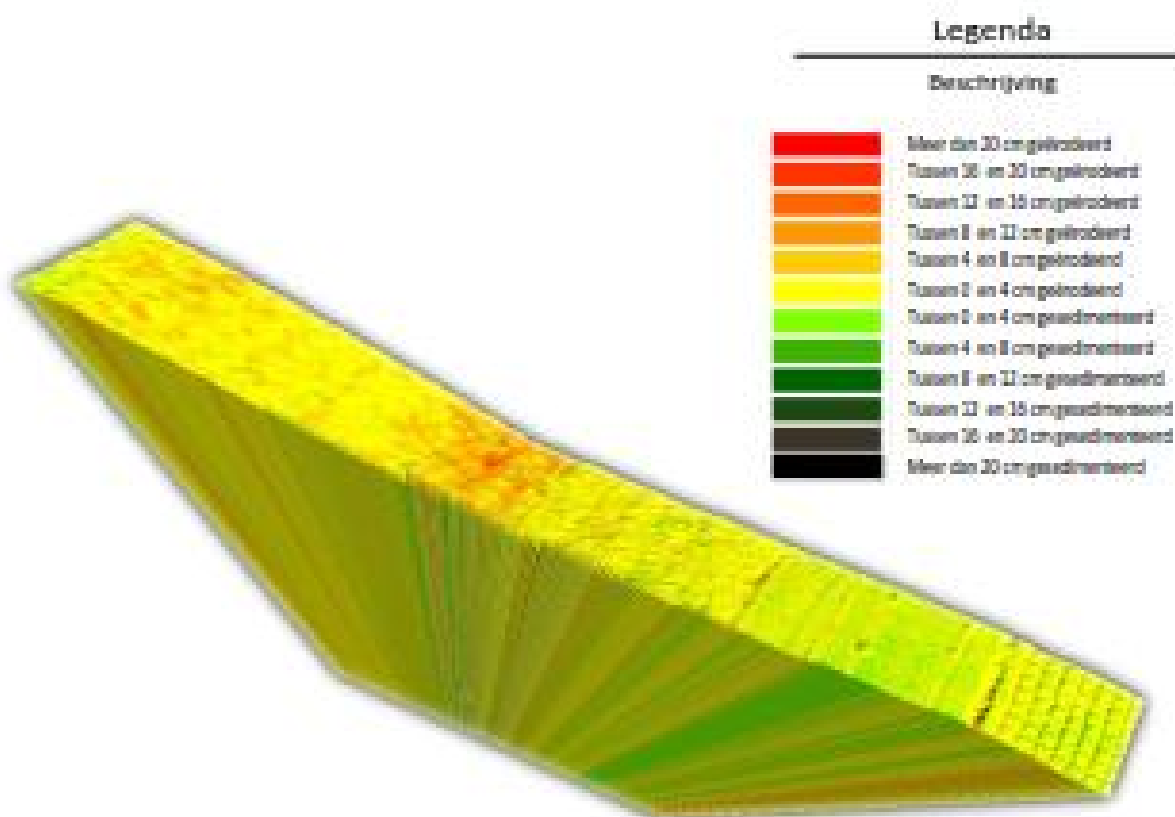
Figuur G-3: De opgetreden erosie tijdens de proeven op teststrook 3

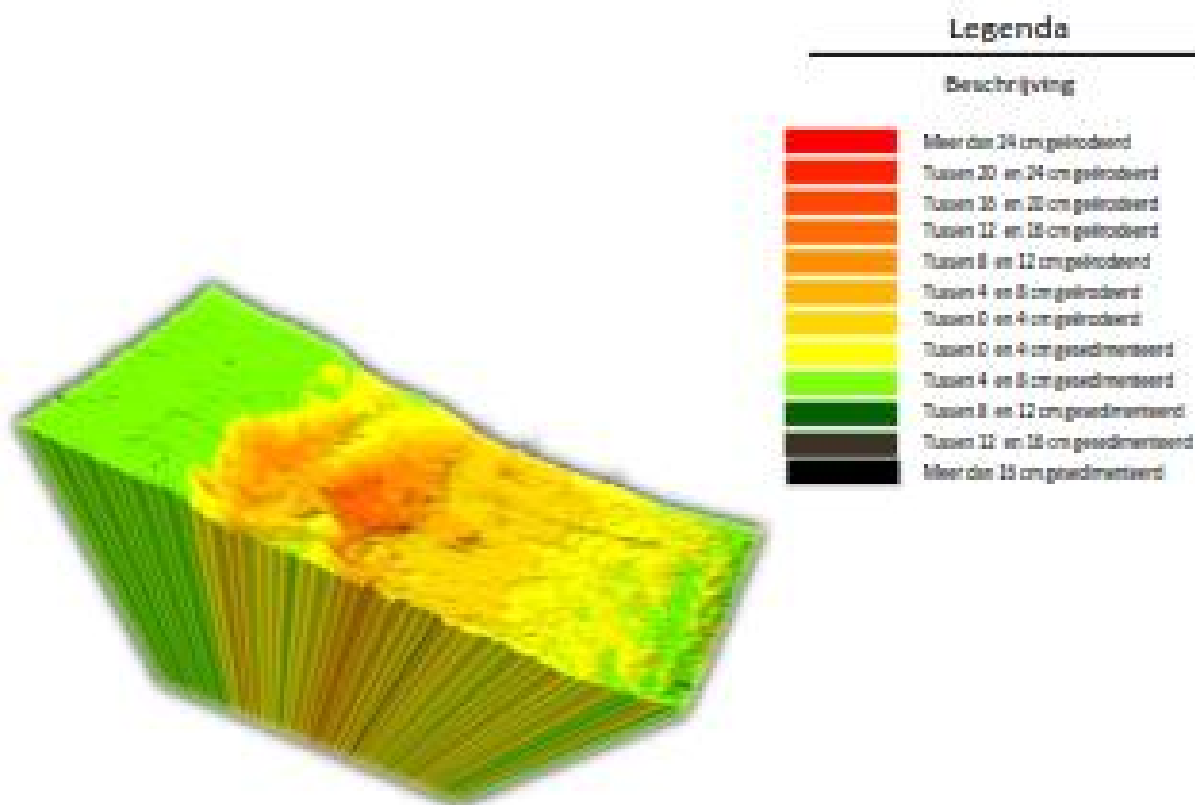
Figuur G-4: De opgetreden erosie op teststrook 4 tijdens proef 4-0 na 4:00 uur. Hierbij is alleen het traject tussen de vakken 9, 10 en 11, waar dus initiële schade is aangebracht, beschouwd.

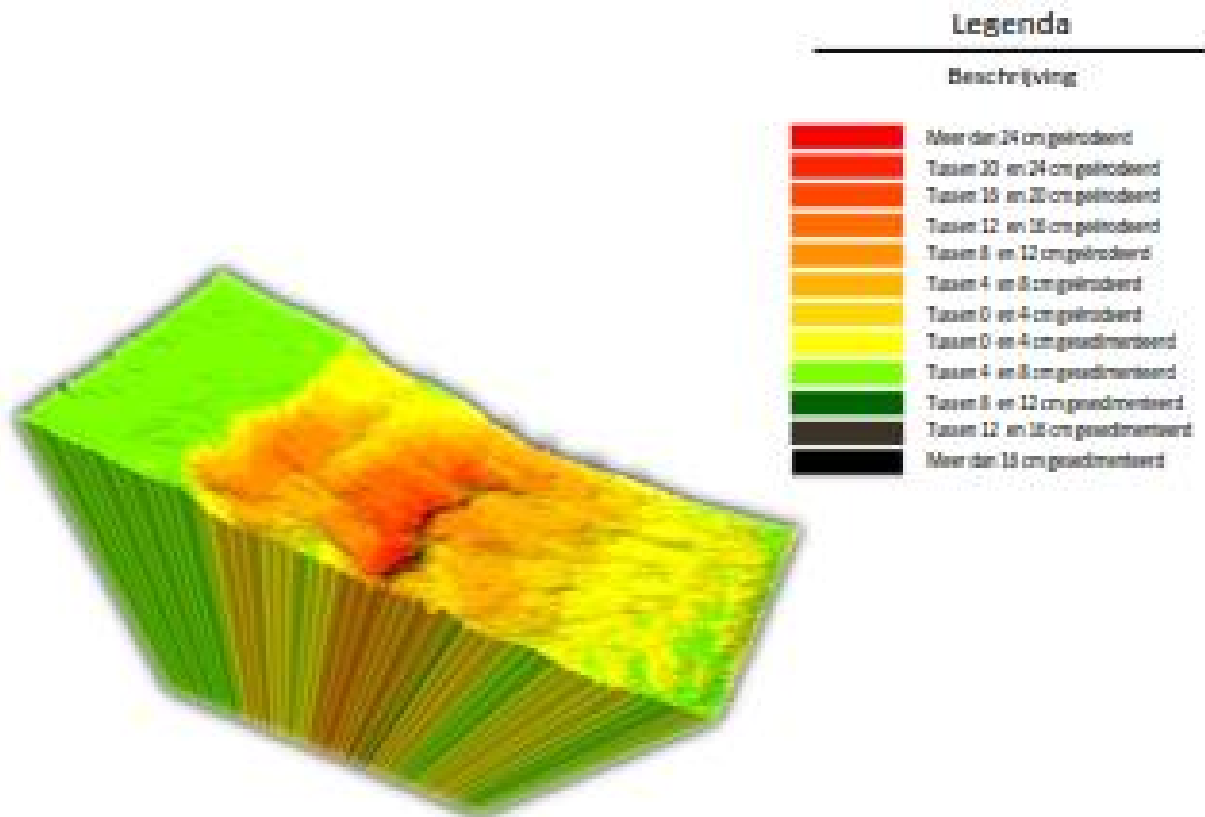
Figuur G-5: De opgetreden erosie tijdens de proeven op teststrook 4. Hierbij is alleen het traject tussen de vakken 9, 10 en 11, waar dus initiële schade is aangebracht, beschouwd.
