Polder/bestek  
Zuid- en Baarlandpolder  
dp 0410 – dp 0426<sup>75</sup>  
bestek ZLR-5284

PZDT-M-07436 rev

Dit rapport beschrijft de revisietoetsing van de nieuw aangebrachte steenbekleding naast de Zuid- en Baarlandpolder. Dit werk is uitgevoerd in 2005 waarbij de oude bekleding is vervangen door betonzuilen en op zijn kant gezette betonblokken. Het traject is gelegen op Zuid-Beveland aan de Westerschelde tussen de dijkpalen 0410 en 0426<sup>75</sup>. De toetsing is uitgevoerd naar aanleiding van de revisie, uitgevoerd door het Waterschap Zeeuwse Eilanden. Voor de toetsing is gebruik gemaakt van het programma SteenToets versie 4.05.

Eindoordeel toetsing bekleding; vooraanzicht  
op basis van : één oordeel per vlak, inclusief beheerdersoordeel

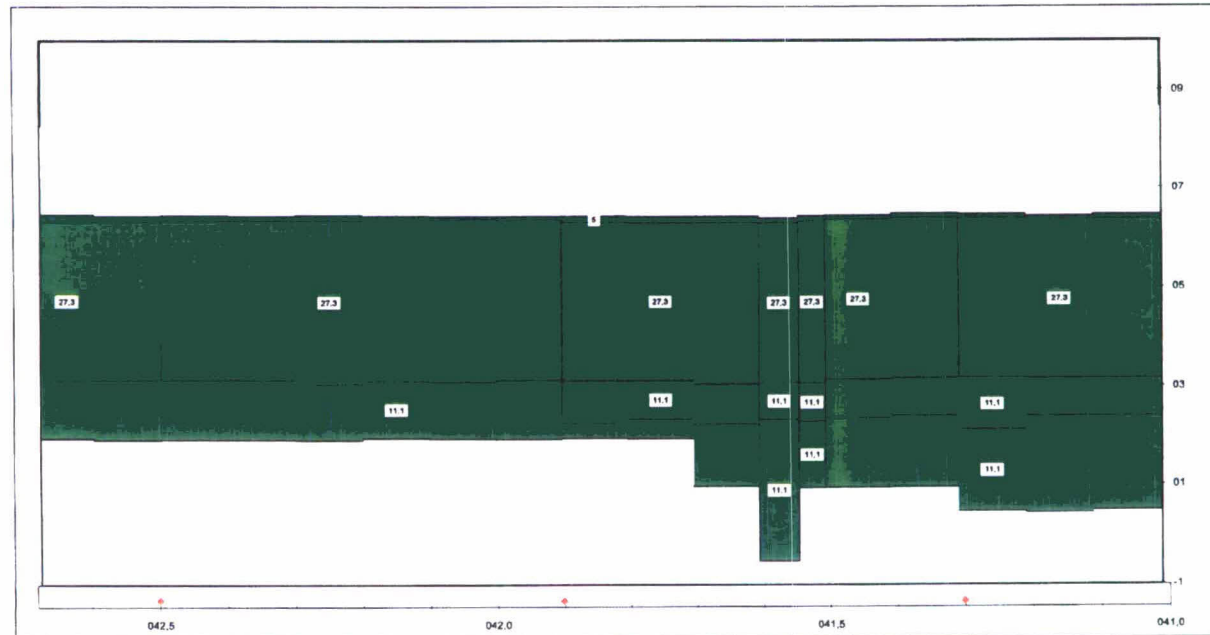
bijlage 14.1

De nieuw aangebrachte bekleding van de Zuid- en Baarlandpolder (bestek ZLR-5284) is volledig goed getoetst. Hiermee is het traject gereed voor overdracht aan de beheerder.
