Betreft
Samenvatting overslagproeven
Tholen

memo

P2DT-M-11104ke

016201 2011 PZDT-M-11104 ken
Samenvatting overslagproeven Tholen 2011

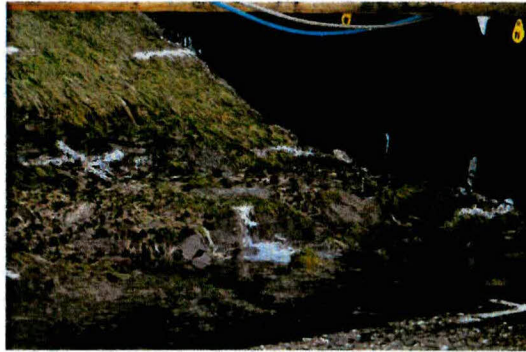
Overslagproef buitentalud

zeer snel erosie van de niet aanwezige grasmatt (zoutvegetatie met puin) onderaan het talud tegen het onderhoudspad aan; na enkele golven 30l/s/m ging het water onderdoor het onderhoudspad waarop de proef is stilgelegd.

Zeer veel puin en breuksteen aanwezig ipv goede klei; hierdoor ontstond zeer snel erosie en schade.

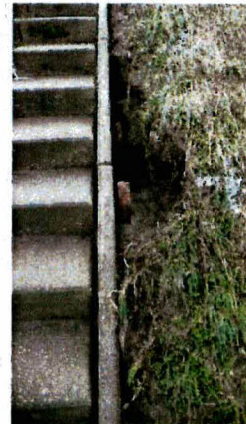
Overslagproef trap binnentalud

reeds bij 1l/s/m overslag ontstond schade; bij 5l/s/m bezweek de trap, de redding hier was de hele dikke kleilaag onder de trap.

Reden van de vroegtijdige schade was de rand zonder gras naast de trap. Hier was een strook van 10-15cm kale klei die zeer snel erodeerde.

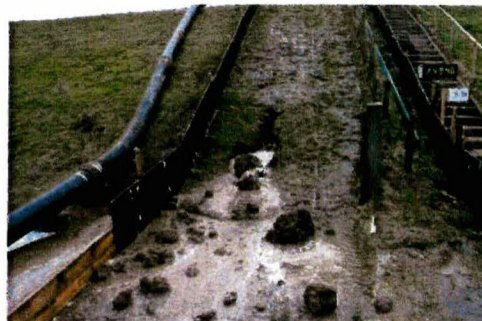
Overslagproef afrastering binnentalud

zeer snel schade bij de teen van de dijk; na enkele uren 5l/s/m bezweek het binnentalud op een tot nu toe onbekende wijze: zand- en kleivoerende wellen ondermijnden de grasmatt waardoor het talud bezweek.

Reden van de snelle schade lijkt de combinatie van een zeer dunne, slechte kleilaag met een slechte grasmatt en enkele mollengangen.
