Rijkswaterstaat
Ministerie van Infrastructuur en Milieu

Corrosieonderzoek Julianakanaal Stein

Datum 12 januari 2015
Status

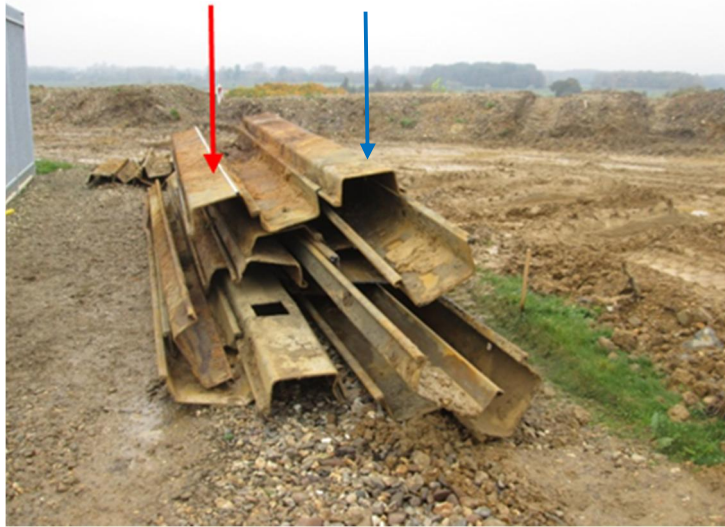
Foto van de stapel getrokken planken bij de inspectie op 5 november 2014. De rode pijl geeft de plank aan die geïnspecteerd is (plank 1). De blauwe pijl geeft de plank aan waarvan de afmetingen zijn bepaald (plank 3).

De getrokken planken betreffen U-profielen met het kenmerkende Larssen-slot.

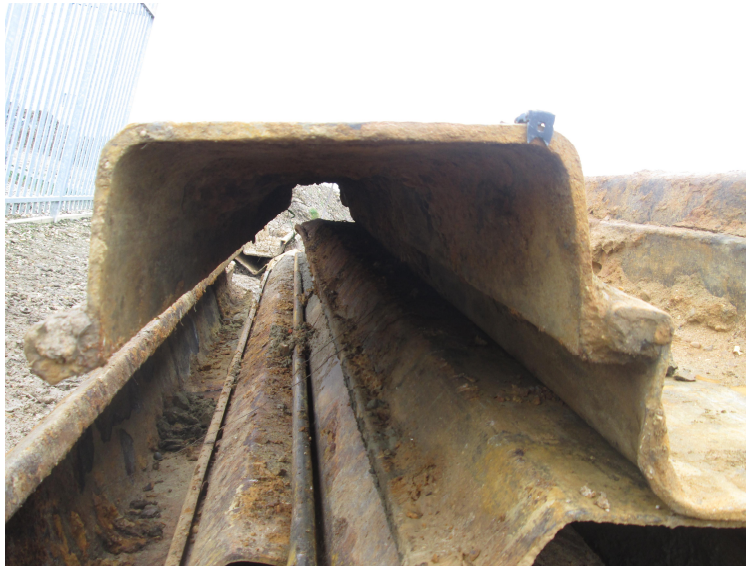
Zijaanzicht van de geïnspecteerde plank.

De verhoudingen op de foto zijn twee keer onafhankelijk van elkaar bepaald. Hieruit is een hoogte van de plank afgeleid van 162 en 171 mm.

De dubbele hoogte van de plank wordt dan, met wanddikte 9,5 (uit diktemetingen) en slothoogte 35 mm (opgemeten bij plank 3) 279 respectievelijk 297 mm. Van alle mogelijke afmetingen dubbele hoogte van Larssen planken, zie onderstaande tabel, wordt 290 de meest waarschijnlijke geacht.

De plank wordt daarmee geïdentificeerd als Larssen IIIIn. Dikte van de flens is 13,0 mm.

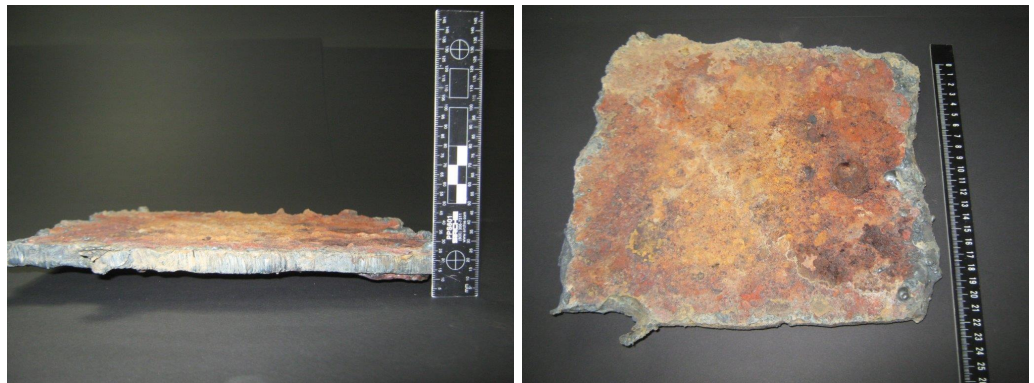
Het oppervlak van de plank liet een gelijkmatig verloop zien over de lengte van de plank. Aan de onderkant is het niet-schoongemaakte oppervlak redelijk glad en is de aanhechtende grondlaag dun. Naar boven toe wordt de grondlaag dikker en kent hij steeds meer verdikkingen en wordt pokdalig. Deze grondlaag bedekt ongeveer de helft tot 70% van het oppervlak. De rest van het oppervlak is lichtbruin geroest of zwart staaloppervlak.

Bij schoonmaken blijkt de grondlaag sterk te hechten aan de ondergrond. Bij verwijdering van deze laag is het staaloppervlak aan de onderkant lichtbruin geroest tot zwart. Naar boven toe laat het staaloppervlak dat eronder vrijkomt eerst kleine roestbruine vlekken zien, hogerop is er sprake van duidelijke roestputten. De diepte van deze putten nemen toe met de afstand tot de onderkant. De diepste putten zijn 10-20 mm diameter en hebben een diepte van 3,5 mm.

Van het bovenste gedeelte van de plank is een sectie van 21 cm uitgebrand voor eventueel later onderzoek. Deze sectie kent ook een verdikking van de grondlaag.

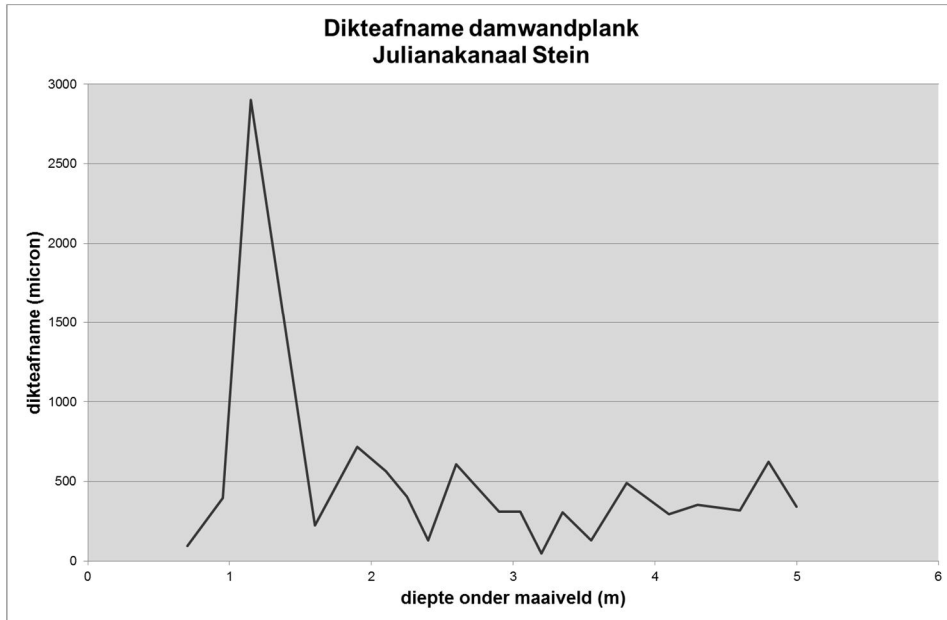
De diktemetingen zijn volgens protocol uitgevoerd. Het resultaat voor de zone van het profiel in tweezijdig contact met de waterbodem is gegeven in de grafiek.

Opvallend is de uitschieter op 1,15 meter onder maaiveld. Omdat er sprake is van plaatselijke roestputten en omdat deze niet relevant geacht worden voor de sterkte van damwanden (het vaststellen van de *uniforme* corrosie is het doel van het onderzoek) kan deze uitschieter buiten beschouwing gelaten worden.

De dikteafname bedraagt gemiddeld 351 micron (minimum: 46, maximum: 718). Voor het profiel kan een walsafwijking aangehouden worden van 780 micron. Indien de uitschieter wel meegenomen wordt bedraagt de gemiddelde dikteafname 480 micron.

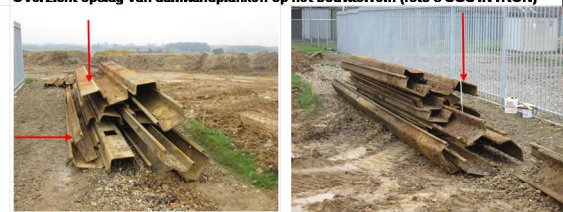
<p>Overzicht van de stapel met damwandplanken die op 3 november 2014 zijn getrokken. Verticale pijl: door SGS INTRON onderzochte damwandplank. Horizontale pijl: de damwandplank die door de aannemer is gefotografeerd tijdens het trekken.</p>			
<p>VERSLAG SGS INTRON Datum: 14 november 2014</p>						
	<p>Afmetingen damwandplank</p>

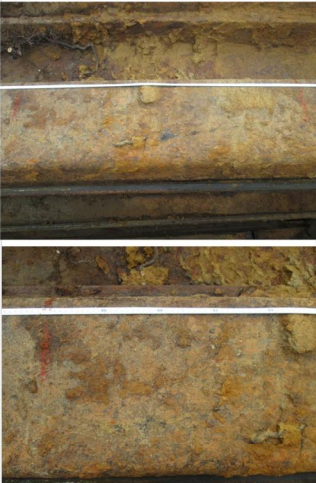
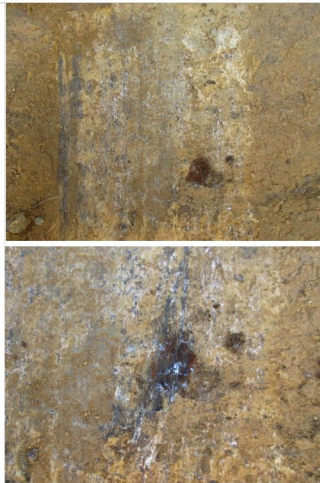
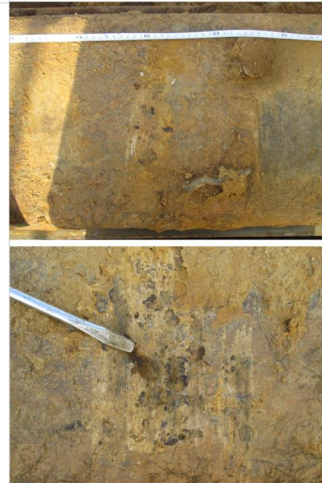
<p>2</p>

<p>Op het staaloppervlak is een lichtbruine grondlaag aanwezig. Deze grondlaag bevat plaatselijk wortels. Er zijn kleine plekken met een zwart staaloppervlak zichtbaar (circa 10% van het oppervlak).</p> <p>Ter hoogte van 2,5 m¹ is de grondlaag verwijderd. Op 2 plaatsen worden roestputten zichtbaar in het staaloppervlak (foto's 2^o kolom). De grootste roestput heeft een diameter van circa 10 mm en een putdiepte van circa 1 mm (bepaald met een schuifmaat).</p> <p>Ter hoogte van 2,8 m¹ zijn onder de grondlaag eveneens enkele roestputten in het staaloppervlak aangetroffen (foto's 3^o kolom). De diameter van de put is circa 5 mm, de putdiepte is circa 1 mm.</p>
<p>3</p>				
<p>VERSLAG SGS INTRON Datum: 14 november 2014</p>				
<p>3</p>

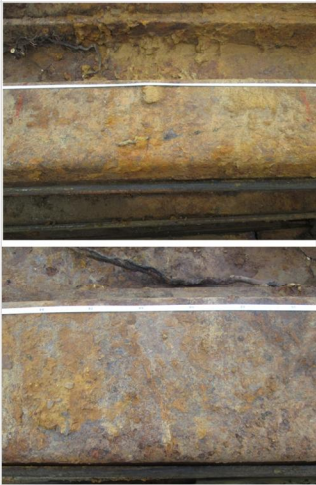
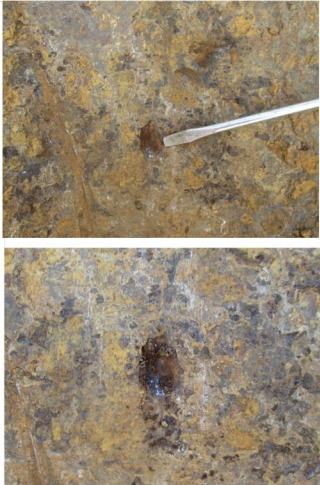
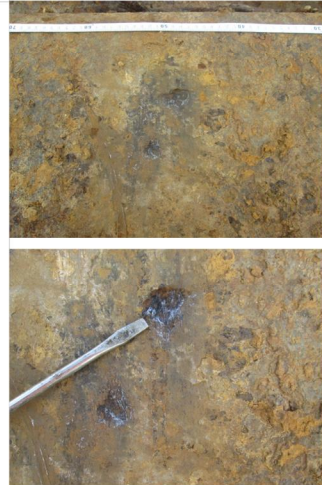
<p>Van 3,0 m¹ tot 3,7 m¹: op het staaloppervlak is een lichtbruine grondlaag aanwezig, aselekt verdeeld over het oppervlak (circa 70% van het oppervlak is met de grondlaag bedekt). Deze grondlaag vertoont verdikkingen. De overige 30% is een zwart staaloppervlak.</p> <p>Van 3,7 m¹ tot 4,0 m¹: grondlaag aanwezig op het staaloppervlak (100% van het oppervlak); dikte tot circa 10 mm.</p> <p>Op 3,5 m¹ is de grondlaag ter plaatse van enkele verdikkingen verwijderd. Zichtbaar worden roestputten in het staaloppervlak. De roestputten hebben een diameter van circa 10 tot 20 mm en een putdiepte tot circa 3,5 mm (bepaald met een schuifmaat).</p>

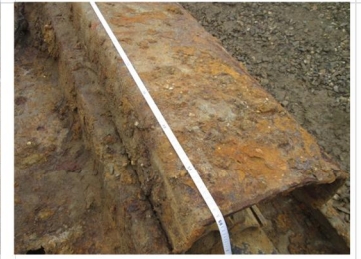
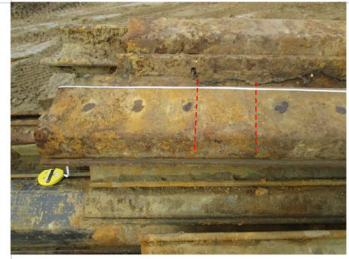
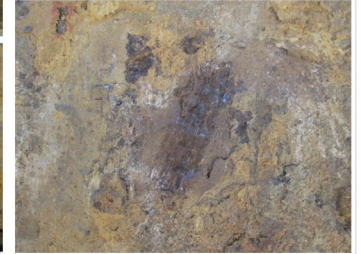
4

<p>Op het staaloppervlak is een lichtbruine grondlaag aanwezig, aselekt verdeeld over het oppervlak (circa 50% van het oppervlak is met de grondlaag bedekt). Deze grondlaag vertoont verdikkingen. De grondlaag bevat ook grind.</p> <p>30% van het oppervlak is lichtbruin geroest of zwart staaloppervlak. Het overige deel is donkerbruin geroest; vermoedelijk door mechanische beschadigingen tijdens afbranden en trekken van het element.</p> <p>Op 4,0 m¹ is de grondlaag verwijderd. Zichtbaar wordt een pokdalig staaloppervlak met roest. De foto's in de 3^e kolom laten de locatie zijn waar een monster van de damwand is genomen.</p>	
4,6
