# **Detectie van holle ruimtes onder de Muraltmuurtjes bij Burghsluis aan de Oosterschelde, Zeeland**

Juni 2012

Miramap B.V. heeft samen met Rijkswaterstaat Projectbureau Zeeweringen en Transmissivity een studie uitgevoerd om holle ruimtes onder Muraltmuurtjes nabij Burghsluis aan de Oosterschelde in kaart te brengen.

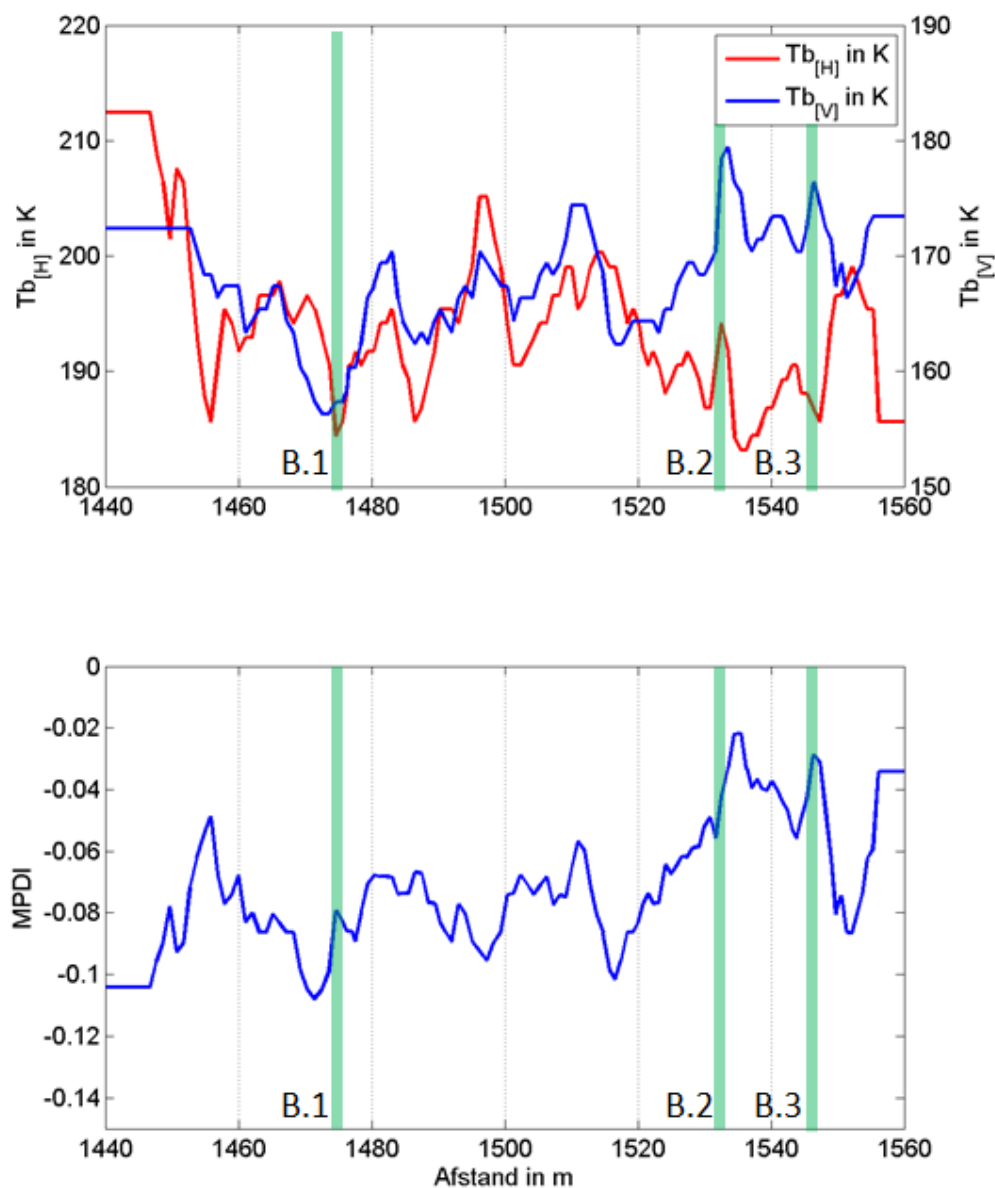
- A. een locatie waarbij de horizontale en verticale polarisatie meting naar beneden gaan (Boring 1 in Figuur 3)
- B. een locatie waarbij zowel de horizontale als de verticale polarisatie meting omhoog gaan (Boring 2 in Figuur 3) en
- C. een locatie waarbij de horizontale naar beneden en de verticale polarisatie meting omhoog gaat (Boring 3 in Figuur 3).

Uit de Boringen bleek dat alleen bij situatie C, waarbij de horizontale polarisatie naar beneden gaat en de verticale omhoog, er een holle ruimte onder de muurtjes ligt (Zie ook foto's Figuur 4). Deze bevindingen komen ook overeen met de theorie waar de verticale polarisatie anders kan reageren op holle ruimtes dan de horizontale omdat de horizontale polarisatie meer gevoelig is voor veranderingen in diëlectrische constante en de verticale polarisatie meer gevoelig is voor temperatuur veranderingen.

Figuur 3: Resultaat van de testmeting op 29 Februari 2012 tussen dijkpaal 46 en dijkpaal 48. De 3 locaties van de drie verschillende boringen zijn aangegeven met een groene lijn. De afstand is gegeven in meters vanaf dijkpaal 32. In boring 3 werd een holle ruimte onder de beton laag aangetroffen.

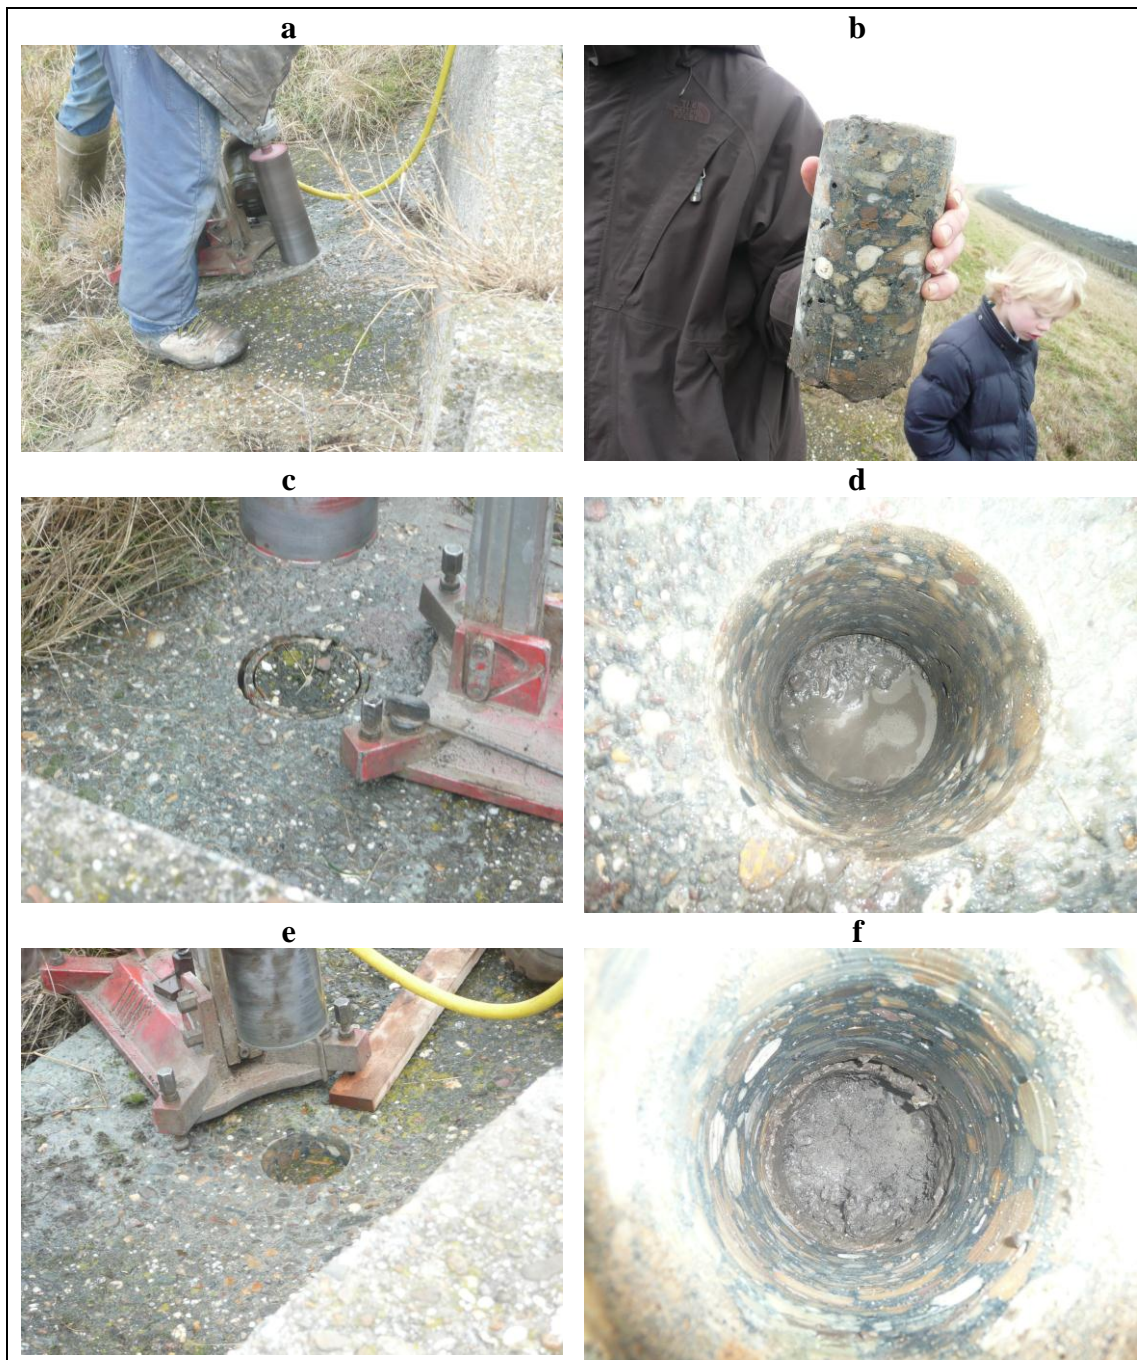
*Figuur 4: Een aantal foto's van de verschillende boringen. a) boring op locatie 3 in de Muraltmuur; b) boorkern van de betonlaag. De betonlaag is ongeveer 20 cm dik; c) Boring op locatie 1, boorkern zakt niet weg nadat er door de betonlaag heen geboord is en d) boorwater loopt ook niet weg. Hier is geen holle ruimte aangetroffen; e) boorkern bij boor locatie 3 valt een aantal centimeter naar beneden nadat er door de betonlaag heen geboord is en f) het boorwater is ook gelijk weggelopen. Hieronder werd een holle ruimte aangetroffen.*

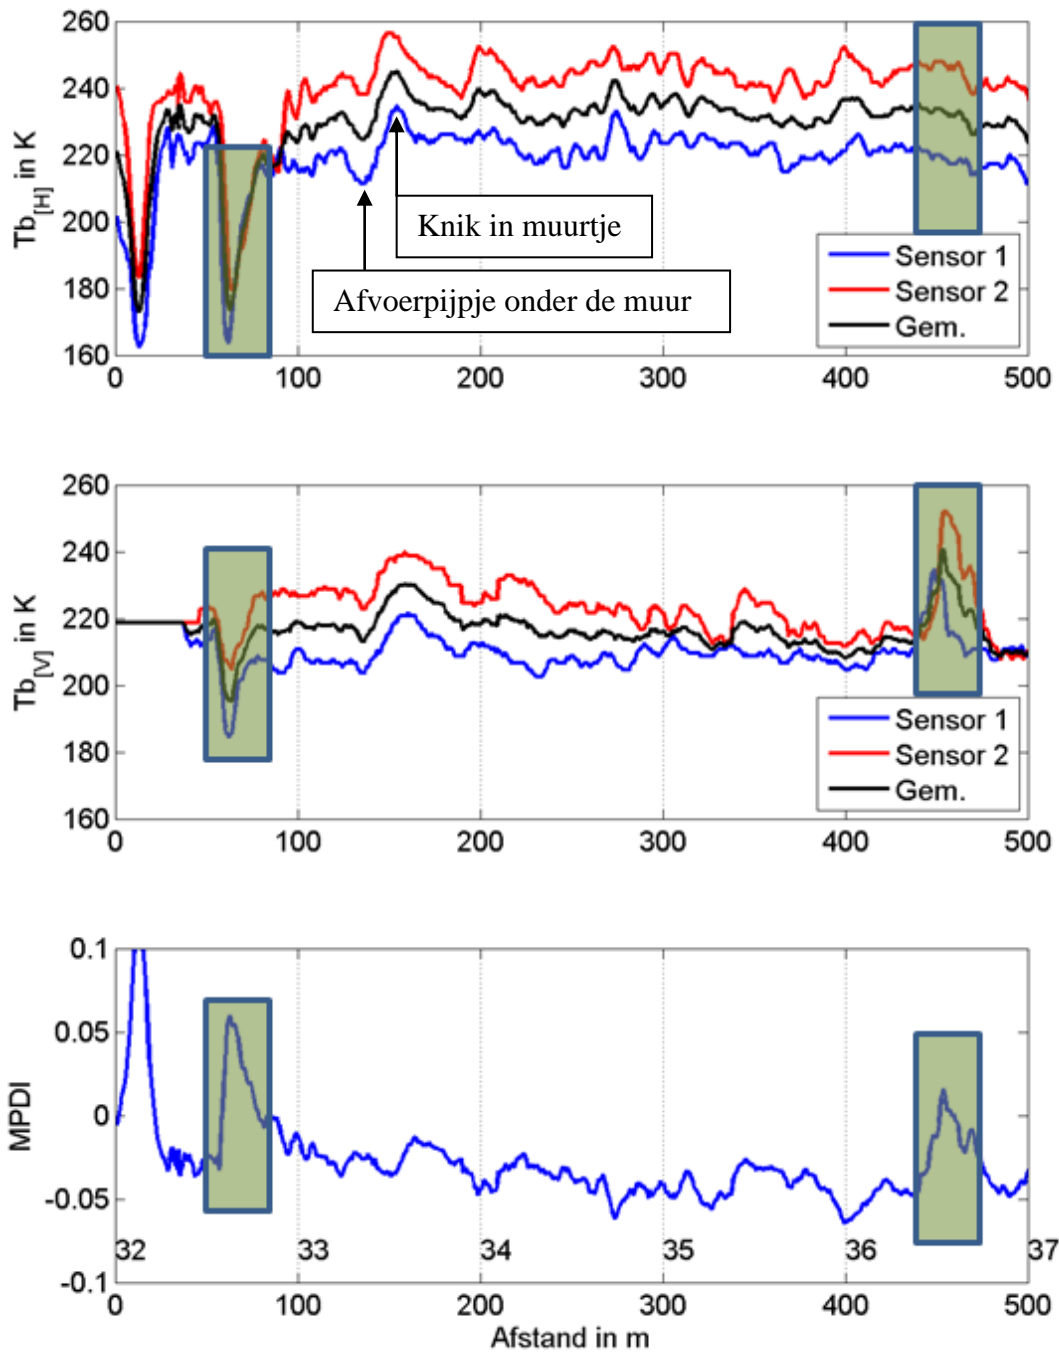
Op het eerste traject tussen dijkpaal 32 en 37 zijn een aantal zaken zichtbaar (Zie Figuur 5). Ten eerste valt op dat er een offset verschil zit tussen de twee sensoren zowel in horizontale als in verticale polarisatie. Dit komt met name door het feit dat de metingen met de hand gedaan zijn door twee verschillende personen. Hierdoor is het eigenlijk onmogelijk om met eenzelfde kijk hoek alles in te meten, waardoor je een verschil krijgt in offset. Naarmate de kijk hoek van de sensoren bij elkaar komen neemt de offset af. Verder is het ook duidelijk dat de relatieve variatie overal ongeveer hetzelfde is. Dus de sensoren reageren vergelijkbaar op een variërende ondergrond. Daarom hebben we ook de sensoren bij elkaar gemiddeld om zo een meer consistentere waarde te genereren. Bij dit eerste traject vallen er een paar sterke anomalieën op. Een tussen dijkpaal 32 en 33 en een tussen dijkpaal 36 en 37.

Bij de eerste anomalie valt met name de zeer sterke daling in het horizontale signaal op. Dit blijkt een oude weg te zijn die over de muurtjes heen gaat. Deze weg is duidelijk zichtbaar in het signaal. Dit zou een waterafvoerbuisc kunnen zijn of iets anders wat een “nat” signatuur geeft

Tussen dijkpaal 36 en 37 zien we dat met name de verticale polarisatie uitslaat en zien we geen variatie in de horizontale polarisatie. Dit kan duiden op een verstoring in het EM veld en kan veroorzaakt zijn door een kabel of leiding. Ter verificatie zijn er op dit traject twee boringen verricht, een bij dijkpaal 35 en een precies tussen dijkpaal 36 en 37 (op de anomalie). Hier werden geen holle ruimtes aangetroffen maar wel

variaties in de ondergrond. Bij dijkpaal 35 werd onder een betonlaag van 13 cm 40 cm zandige klei aangetroffen met daaronder zand. Tussen dijkpaal 36 en 37 een betonlaag van 16 cm met daaronder 18 cm zandige klei met daaronder zand. Aanvullende gegevens m.b.t. de historie van het dijkvak, en KLIC-gegevens t.a.v. de kabels en leidingen hebben geen informatie opgeleverd die de anomalie tussen dijkpaal 36 en 37 zou kunnen verklaren. Toch vermoeden we hier een kabel, leiding of een andere onnatuurlijke stoorzender in de nabije omgeving omdat hier alleen het verticale signaal verstoord is.

Tenslotte hebben we in de bovenste grafiek van Figuur 5 nog twee kleinere effecten verklaard, nl. een afvoerpijpje onder de muur en een knik in de richting van de muur.

*Figuur 5: Resultaat van de microgolven meting tussen dijkspaal 32 en 37. De bovenste twee profielen laten de originele metingen zien van de twee sensoren in horizontale en verticale polarisatie. Daarnaast is het gemiddelde van deze twee metingen gepresenteerd met een zwarte lijn. In de onderste grafiek wordt de MPDI gepresenteerd. De interessante locaties zijn aangegeven in de groene transparante rechthoeken en worden in de tekst verder besproken*

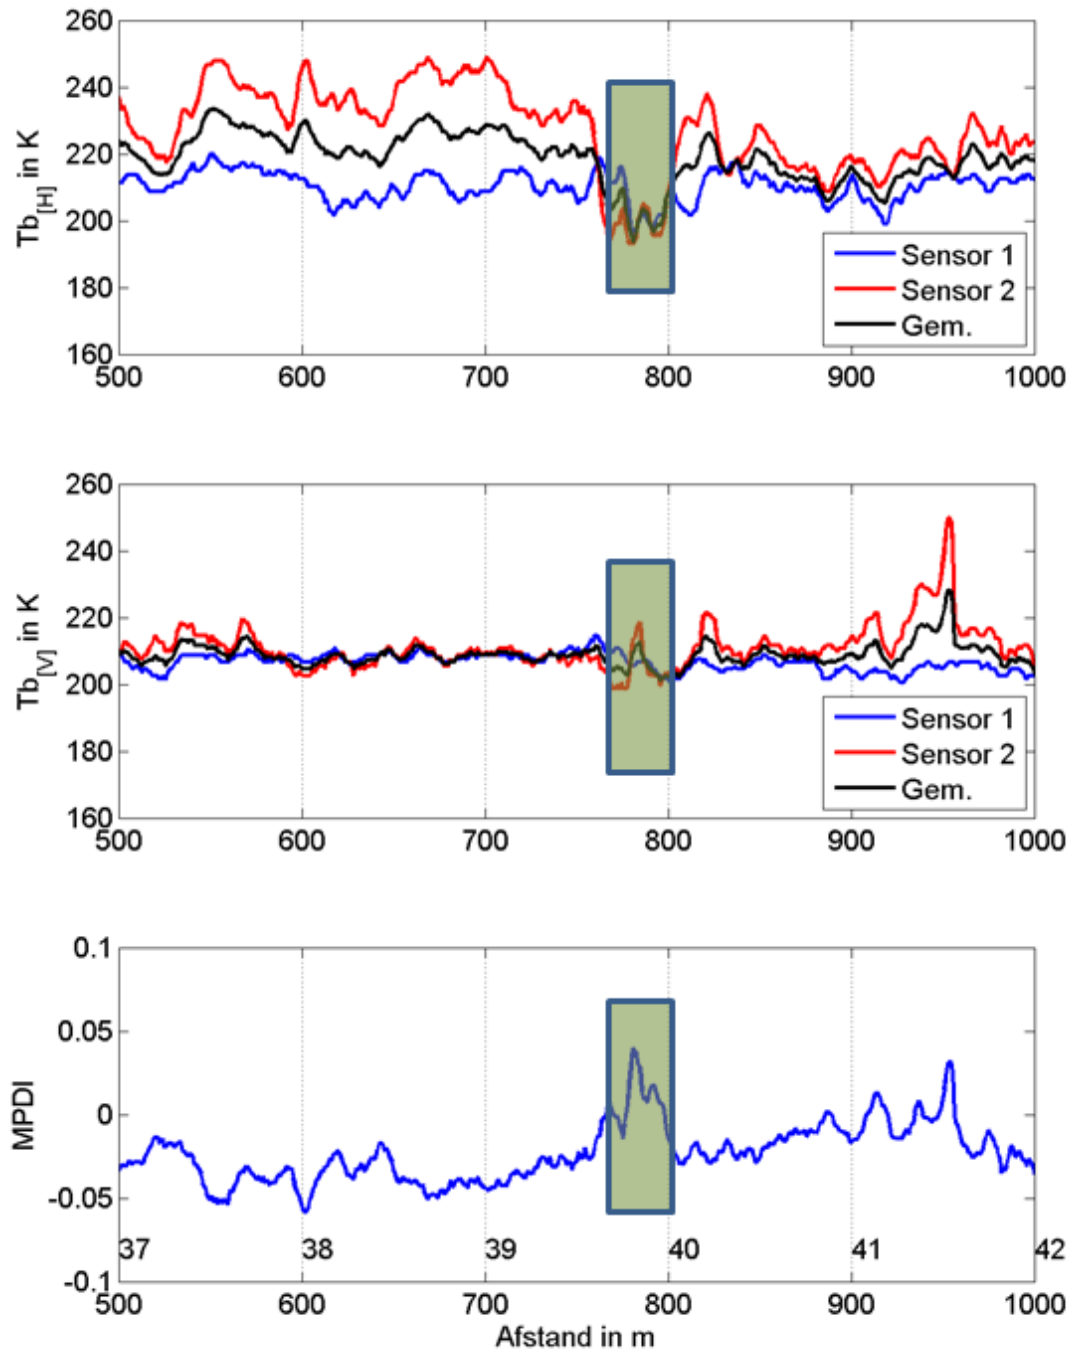
Bij dit traject valt met name op dat er vlak voor dijkpaal 40 de microgolven signalen een gedrag vertonen waarbij het vermoeden van een holle ruimte sterk vergroot wordt. Hier gaat namelijk de horizontale metingen naar beneden en de verticale omhoog. We denken dan ook dat er hier onder het muurtje een holle ruimte aanwezig is. Na nader onderzoek blijkt dat hier geen ongewenste holle ruimte zit, maar een rioolpersleiding die door de dijk loopt (die natuurlijk ook als holle ruimte geïnterpreteerd kan worden).

Figuur 6: Resultaat van de microgolven meting tussen dijkpaal 37 en 42. Zie beschrijving bij Figuur 5 voor een verdere uitleg van de verschillende eenheden van de grafiek

Verder zien we dat tussen dijkpaal 41 en 42 Sensor 2 een verhoogde uitslag geeft in de verticale helderheidstemperatuur. Maar deze stijging is niet terug te vinden in de andere signalen, wat betekent dat deze signaal in alle waarschijnlijkheid een onnatuurlijke oorzaak heeft en gerelateerd kan zijn aan de persoon die de meting verrichtte (denk hierbij bijvoorbeeld aan het overpakken van de sensor, plotselinge verschuiving van kijkhoek etc.). Zes meter vanaf dijkpaal 41 is ook een boring gezet en deze boring geeft ook geen extra indicatie voor een holle ruimte (zie appendix B).

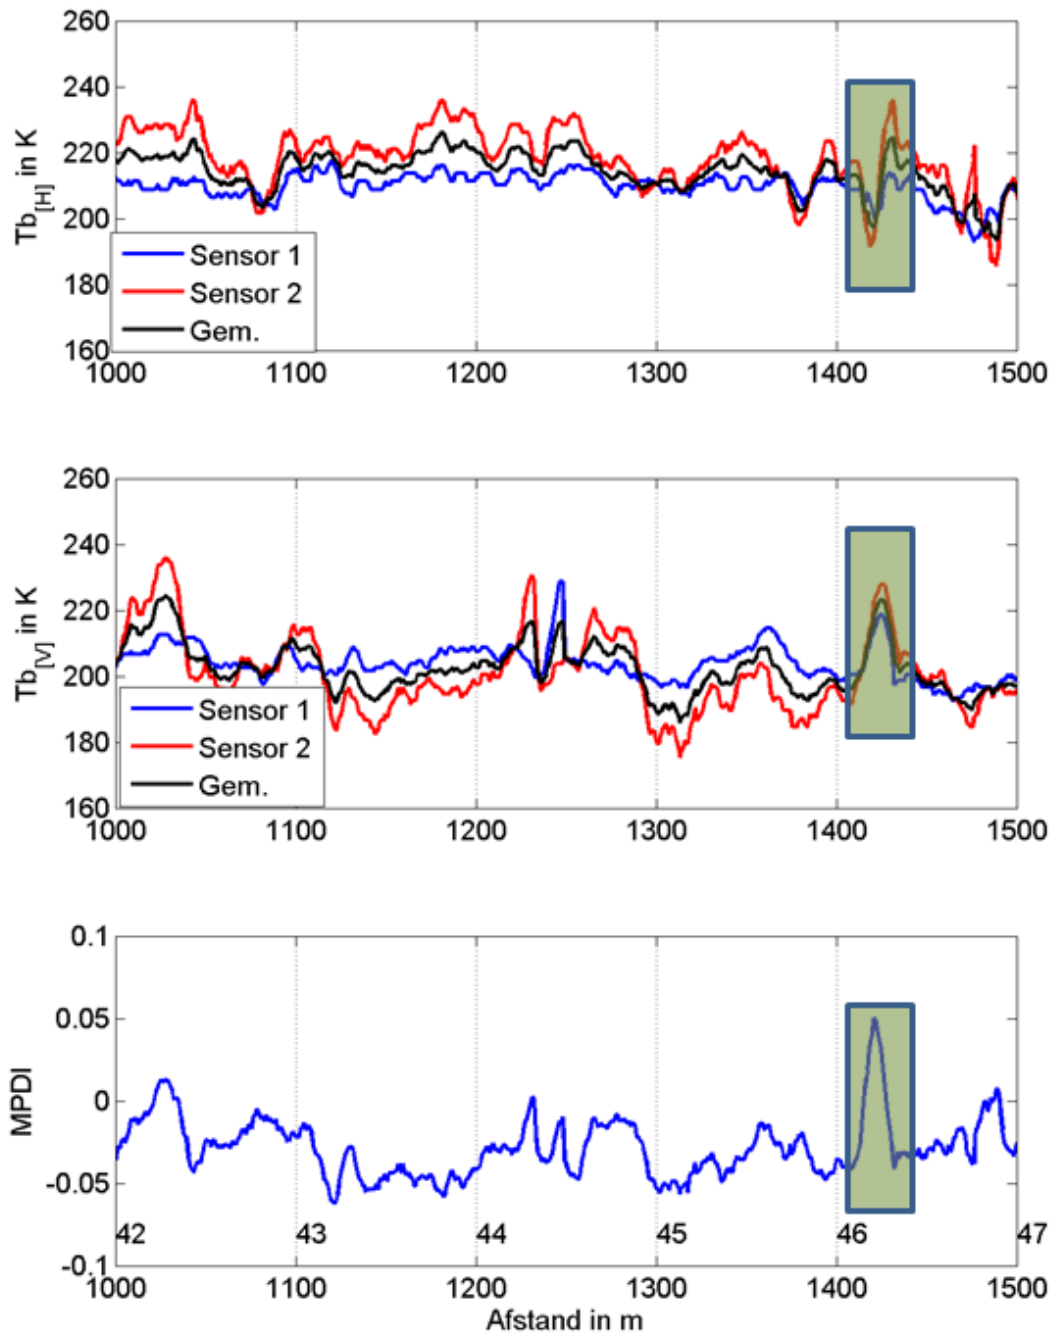
Bij dit profiel zien we met name na dijkpaal 46 een signaal in de radiometer wat veroorzaakt kan zijn door een holle ruimte. Hier gaan de horizontale metingen weer even naar beneden en de verticale omhoog. In de additionele boring wordt in eerste instantie geen holle ruimte aangetroffen, maar nadere inspectie van het boorgat wijst echter wel op een beperkte holle ruimte richting de bovenkant van het muurtje (zie foto Appendix B). Dit een typisch signaal voor een holle ruimte, vergelijkbaar met wat we ook in de test hebben gezien.

Figuur 7: Resultaat van de microgolven meting tussen dijkpaal 42 en 47. Zie beschrijving bij Figuur 5 voor een verdere uitleg van de verschillende eenheden van de grafiek

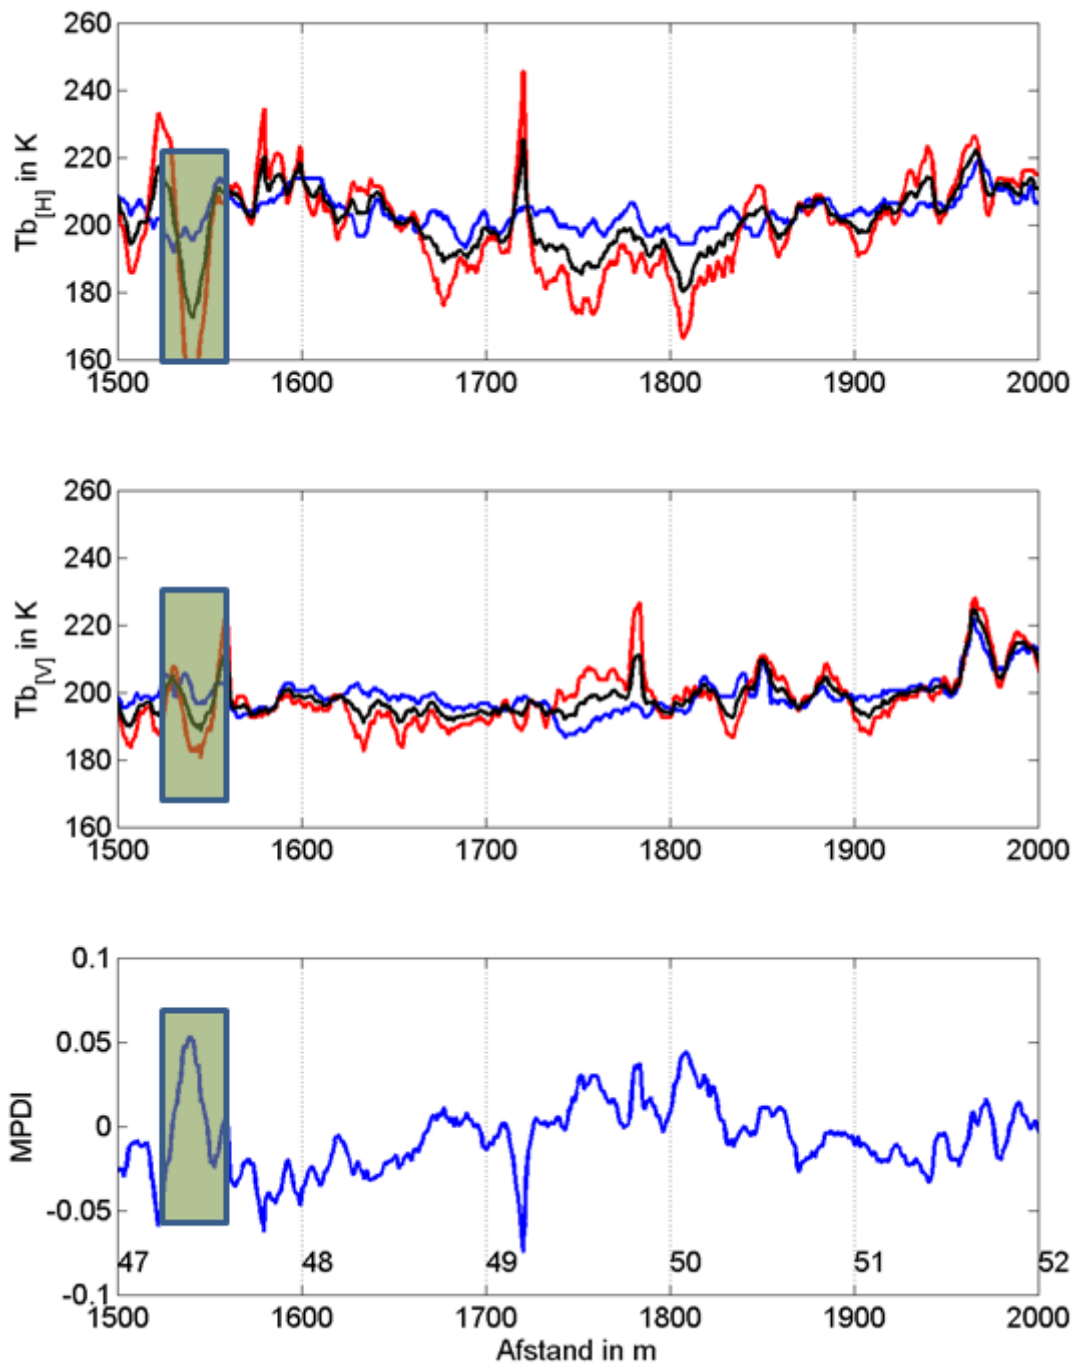
Figuur 8 beschrijft het profiel van dijkpaal 47 tot 52. Hier valt op dat met name de holle ruimtes die bij de testmeting werden aangetroffen weer worden opgepikt door de sensor. Dit is nog duidelijker weergegeven in Figuur 9 waarbij de MPDI van de meting van zowel 29 Februari als 23 Maart geplot is. Hier valt dan met name op dat het lijkt alsof de holle ruimte die in 29 Februari werd aangetroffen, door de booractiviteiten is vergroot. Dit werd echter door de additionele boringen niet verder bevestigd (zie appendix B).

Wel werd er in de archieven gevonden dat er rond 1956 het talud rond dijkpaal 47 was hersteld nadat het was afgeschoven. De oude bestekstekening toont dat ca. 150 m ten oosten van de Plompe Toren een traject van 90 m lengte is hersteld. Dit kan ook de anomalie verklaren omdat hier de ondergrond onder de muraltmuurtjes anders is (e.g. het gebruik van mijnsteen i.p.v. zandige klei) dan bijvoorbeeld de rest van het traject. Het traject van de proefmetingen (dijkpaal 47) zal dus zoals reeds vermoed een later geplaatst deel van de Muraltmuur zijn.

Tenslotte valt op dat Sensor 2 bij dijkpaal 49 plotseling een sterke verstoring geeft in het horizontale signaal. Gezien het feit dat deze anomalie niet gemeten is in de andere sensoren denken we ook dat hier sprake is van een onnatuurlijke fluctuatie.

Figuur 8: Resultaat van de microgolven meting tussen dijkpaal 47 en 52. Zie beschrijving bij Figuur 5 voor een verdere uitleg van de verschillende eenheden van de grafiek

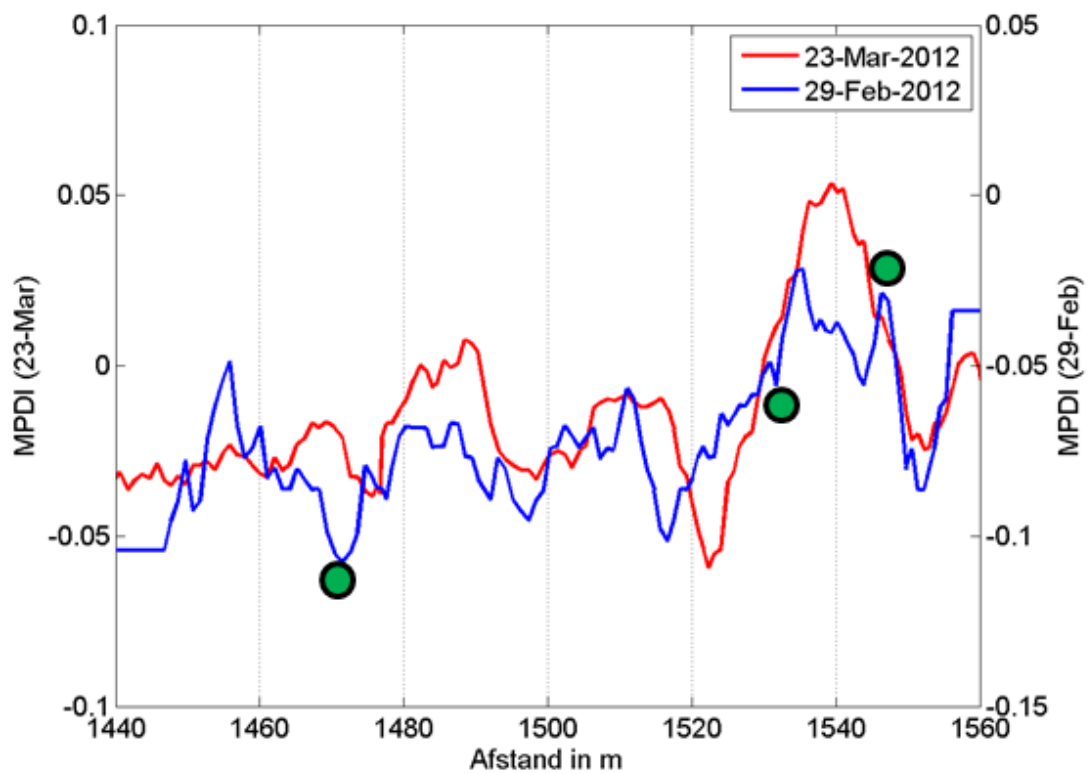
*Figuur 9: Vergelijking van de microgolven meting van 29 Februari en 23 Maart. De verschillen tussen de twee metingen worden met name veroorzaakt door de verschillende hydrologische condities. De oude boringen zijn aangegeven met groene cirkels. Het valt op dat waarschijnlijk de holle ruimte onder de betonlaag van het Muraltmuurtje die op 29 Februari is aangetroffen door de boringen is vergroot.*

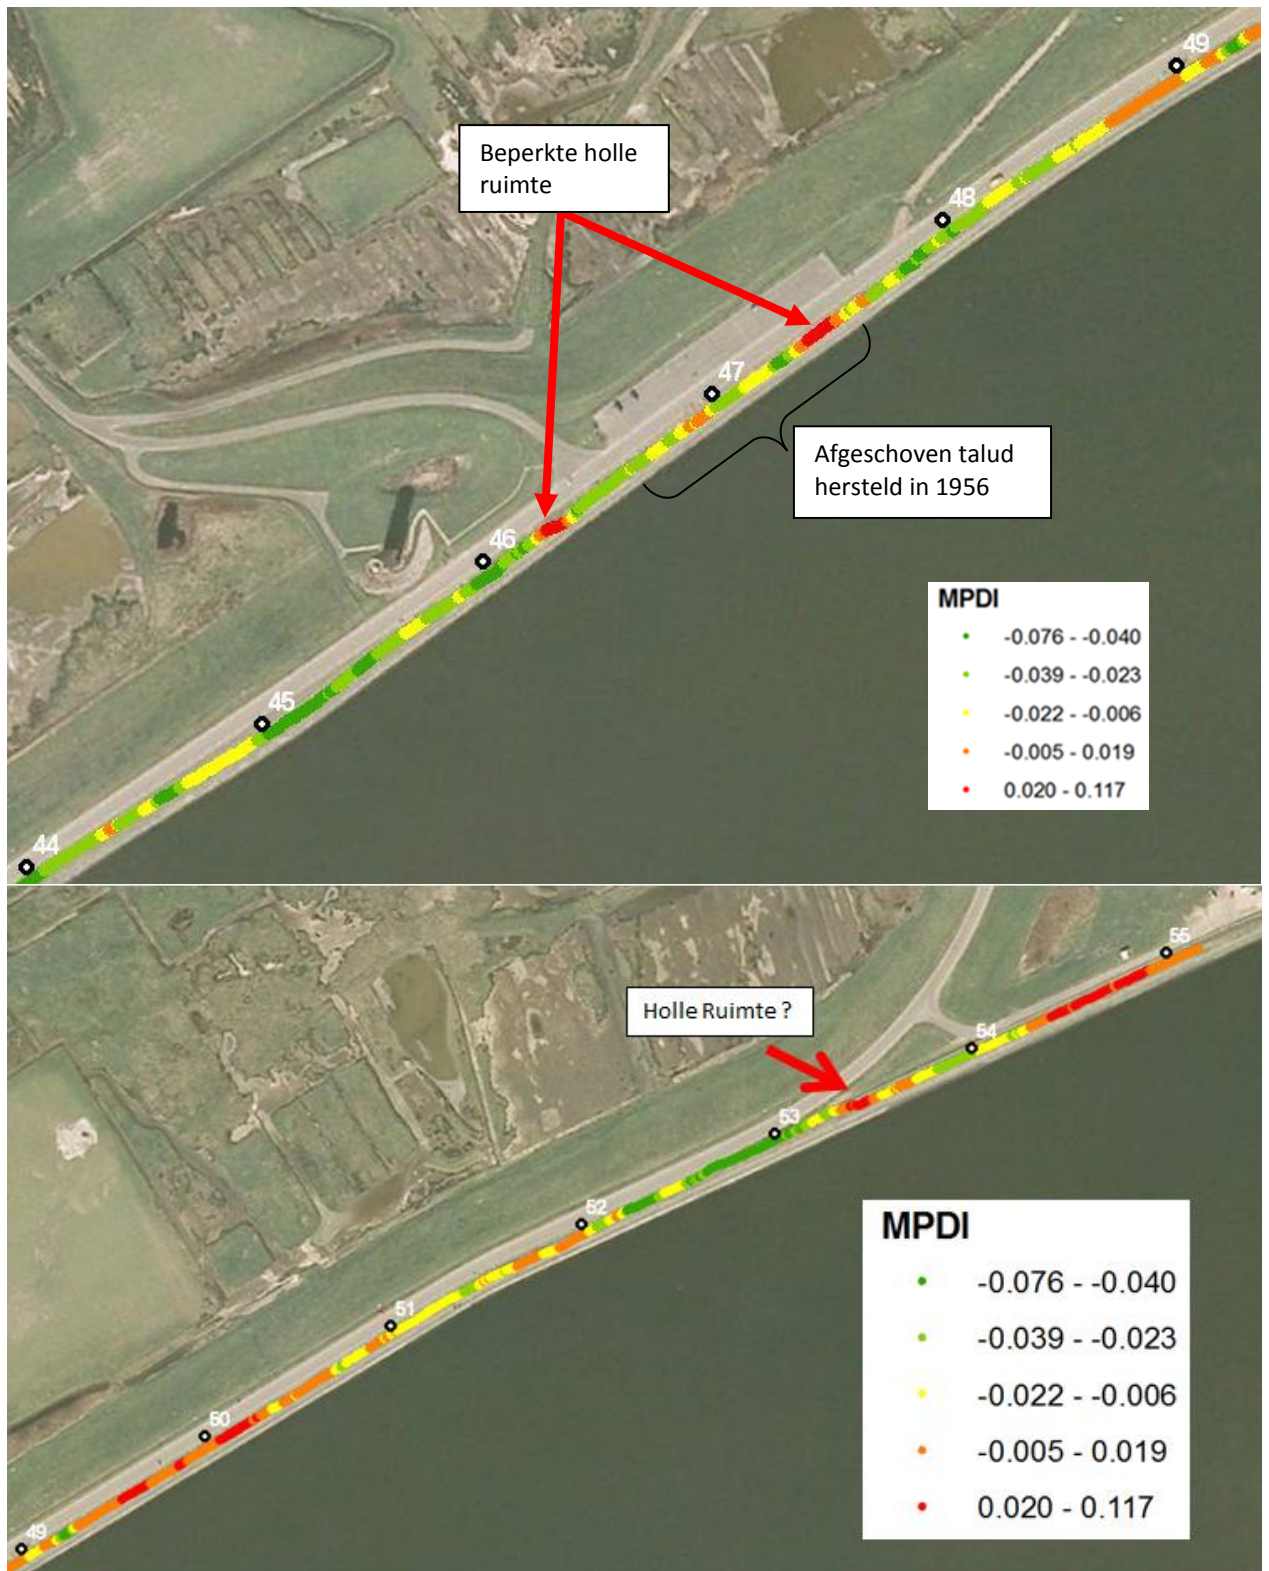
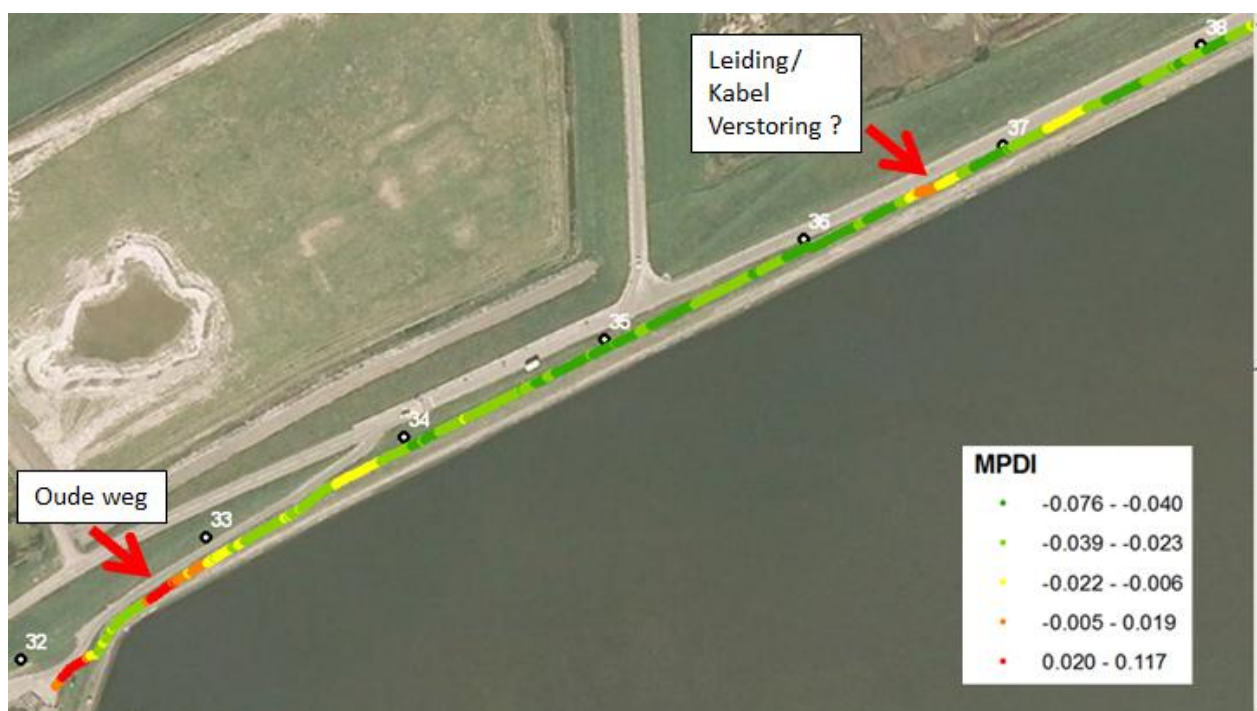
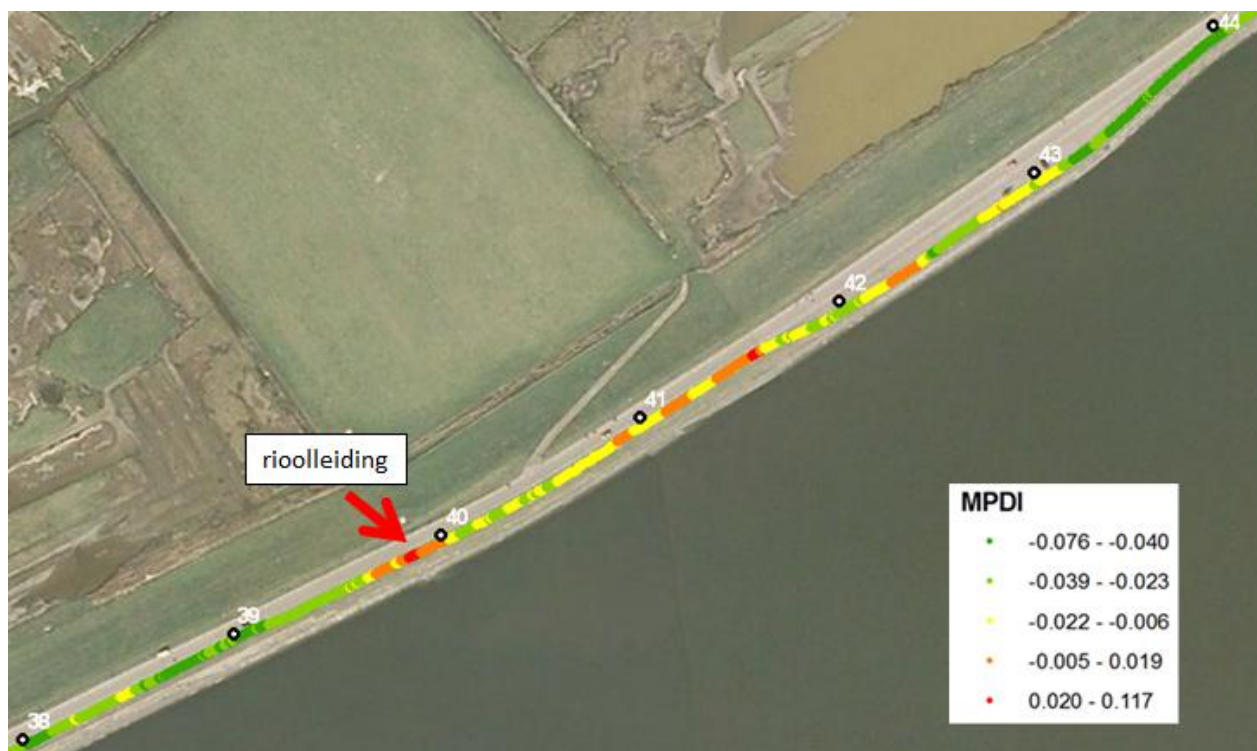
*Figuur 11: Een serie van MPDI metingen van het gehele traject van dijkpaal 32 tot dijkpaal 55 gepresenteerd op een Google Earth image. Gebieden waarbij we het vermoeden hebben van de aanwezigheid van holle ruimtes zijn aangegeven. Daarnaast zijn ook andere anomalieën die we in de meting zijn tegengekomen ook aangegeven. De oorzaak van deze anomalieën is niet altijd bekend maar we hebben het vermoeden sommige zijn veroorzaakt door leidingen/kabels of afvoersystemen.*

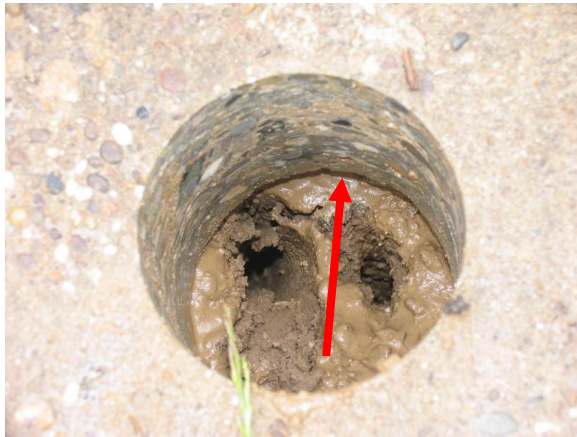
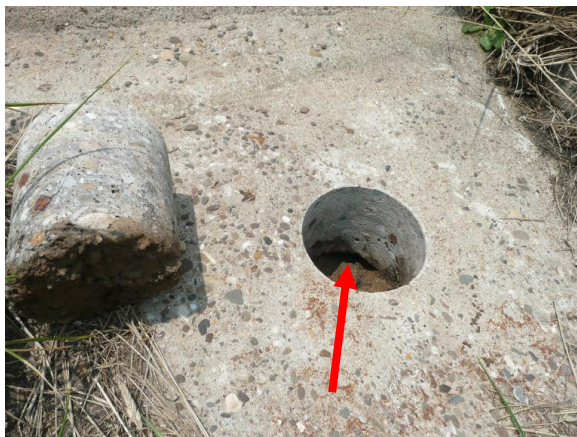
*Figuur 12: Boring van dp 46+20 met beperkte holle ruimte richting bovenkant van de muraltmuur (aangegeven door schaduw)*
