Groefwier in de Oosterschelde

Transplantatie Sint Annaland 2015

Status uitgave: eindrapport

Rapportnummer: 15-259
Projectnummer: 14-863
Datum uitgave: 11 januari 2016
Foto's omslag: Bureau Waardenburg bv
Projectleider: drs. K. Didderen
Naam en adres opdrachtgever: Projectbureau Zeeweringen
p/a Postbus 556 | 3000 AN Rotterdam
Referentie opdrachtgever: zaaknummer 31102948
Akkoord voor uitgave:
dr. W. Lengkeek

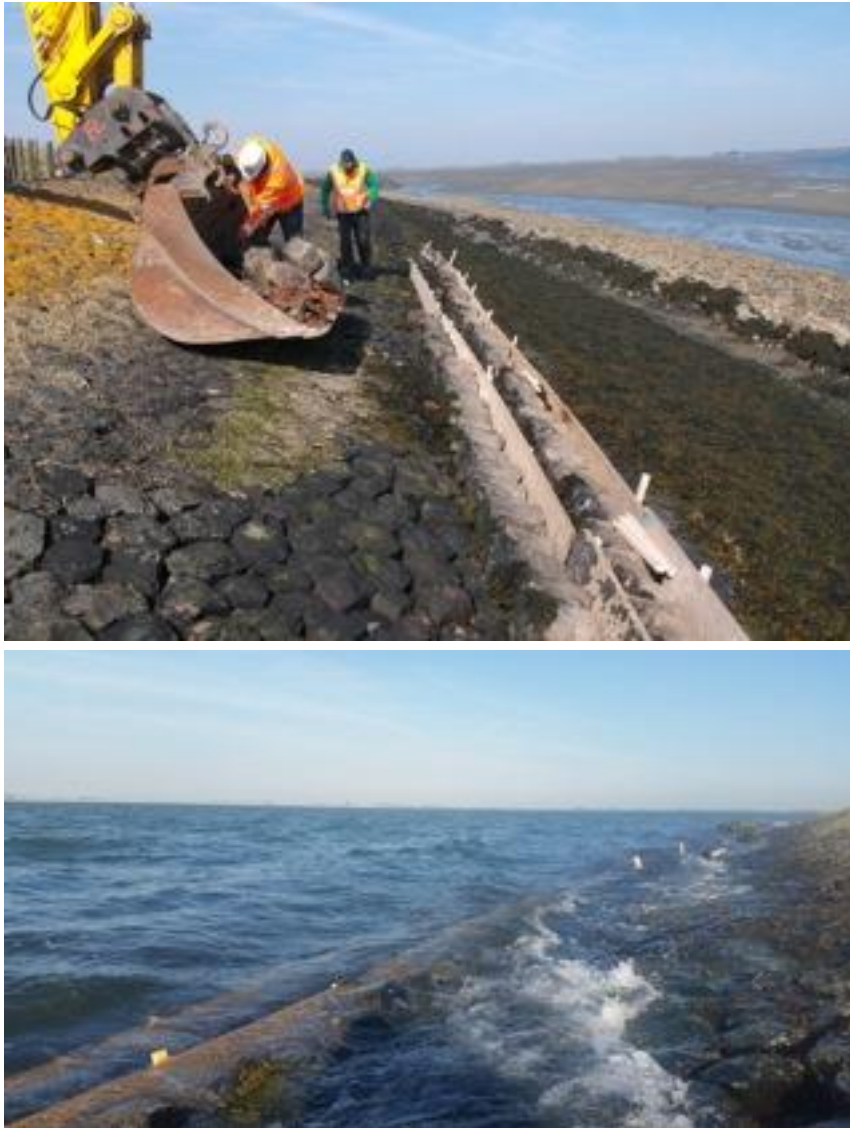
Ter hoogte van dijkpaal 790 (vak 2) zijn in de groefwierzone steigerplanken met behulp van piketpaaltjes bevestigd. Er zijn twee rijen steigerplanken boven elkaar geplaatst (afbeelding 4). De basaltzuilen zijn ter hoogte van de hoogwaterlijn op de bestaande glooiing gelegd. De hoogte is ingemeten en daarnaast visueel vergeleken met de bestaande groefwierzone. Tegen elke steigerplank zijn basaltzuilen met groefwier neergelegd in rijtjes. De zuilen zijn handmatig uit de kraanbak gehaald, waarbij sortering heeft plaatsgevonden (alleen goed begroeide zuilen in opslag, Afbeelding 4).

Afbeelding 4. Opslag van de groefwierzulen in vak 2. Boven: werkzaamheden. Beneden: opstelling met hoogwater

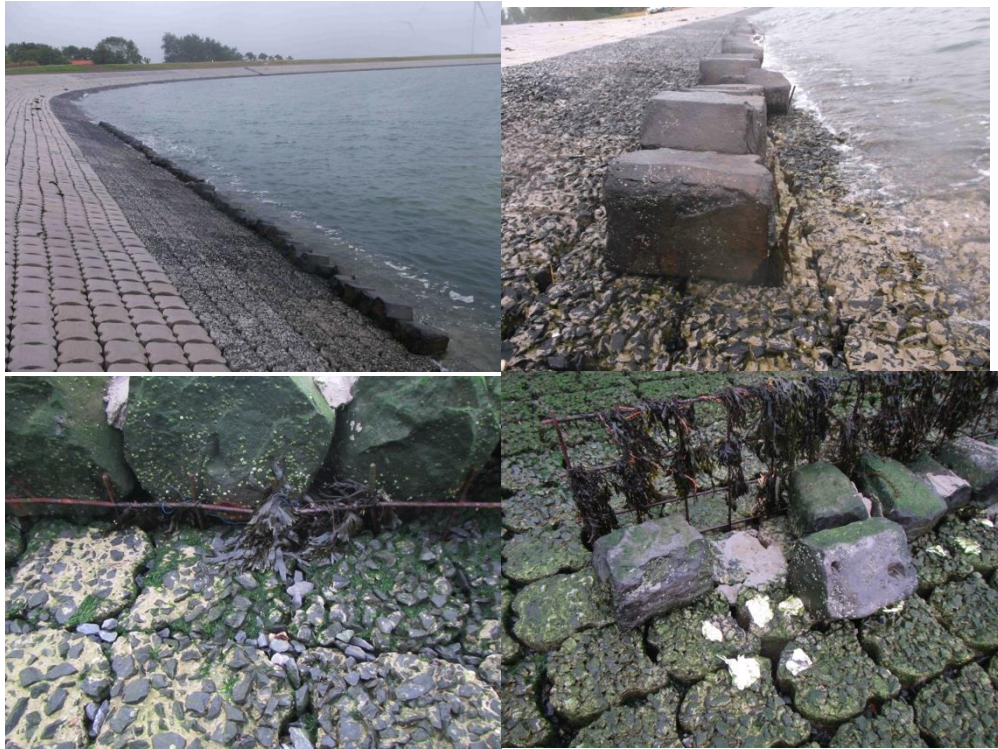
Er zijn diverse bevestigingsmethoden gebruikt, met kit, met specie, en ondersteund met stukjes betonijzer, betonijzerlijnen of hele rasters betonijzer (Afbeelding 5).

Afbeelding 5. Terugplaatsen van de basaltzuilen en diverse bevestigingsmethoden. Boven links: Overzicht Boven rechts: Kleine stukjes betonijzer ter ondersteuning. Beneden links: Betonijzerlijn; Beneden Rechts: kit (wit), betonspecie (grijs) en betonijzerraster.

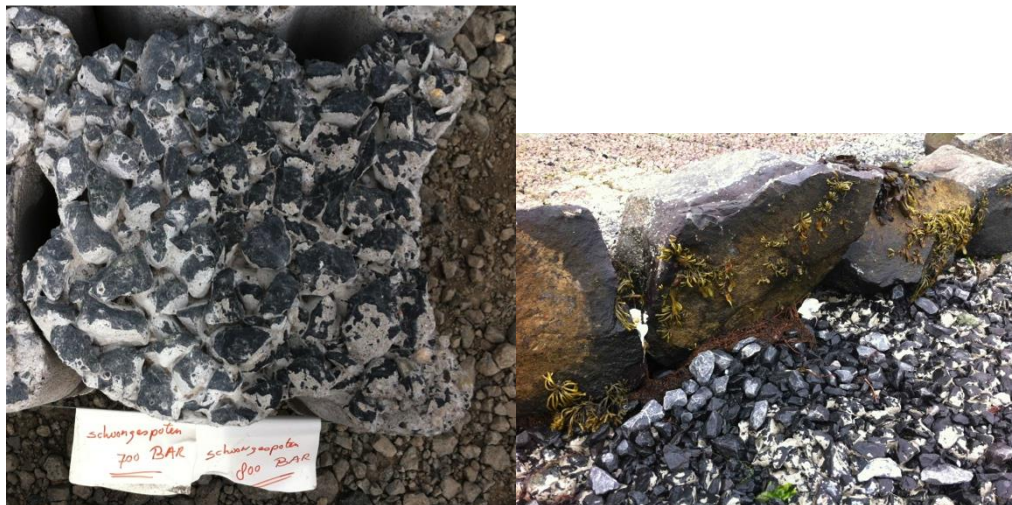
Een betonsluis is aangetroffen op de ecotoplaag van basaltspit. In de vakken waar basaltzuilen met groefwier is teruggeplaatst, is de helling afgespoten met een hoge drukreiniger (Afbeelding 6).

Afbeelding 6. Links: Diverse behandelingen met de hoge drukreiniger, gebruikt om de betonsluier te verwijderen. Rechts: Overmaat aan steenslag hoopt zich op bij groefwier begroeiing.

Bij tussentijdse inspecties is gebleken dat er sprake is van een overmaat aan steenslag. Deze is diverse keren handmatig verwijderd door de aannemer (Afbeelding 6).

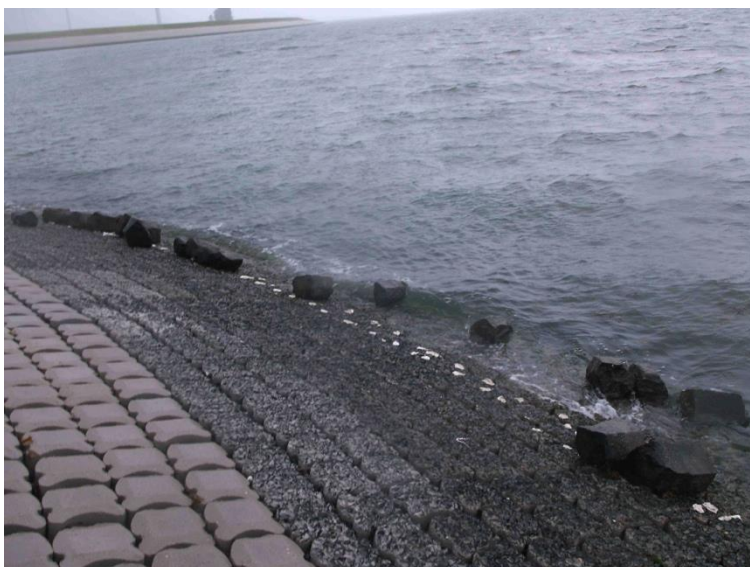
Tussentijdse inspecties wezen uit dat er sprake is van stormschade en vandalisme. Er zijn diverse keren zuilen teruggeplaatst waarbij extra versteviging heeft plaatsgevonden van de bevestigingsmethode (toevoegen extra specie en extra betonijzer ter ondersteuning).

Afbeelding 7. Stormschade en vandalisme leiden tot losraken basaltzuilen met groefwier.

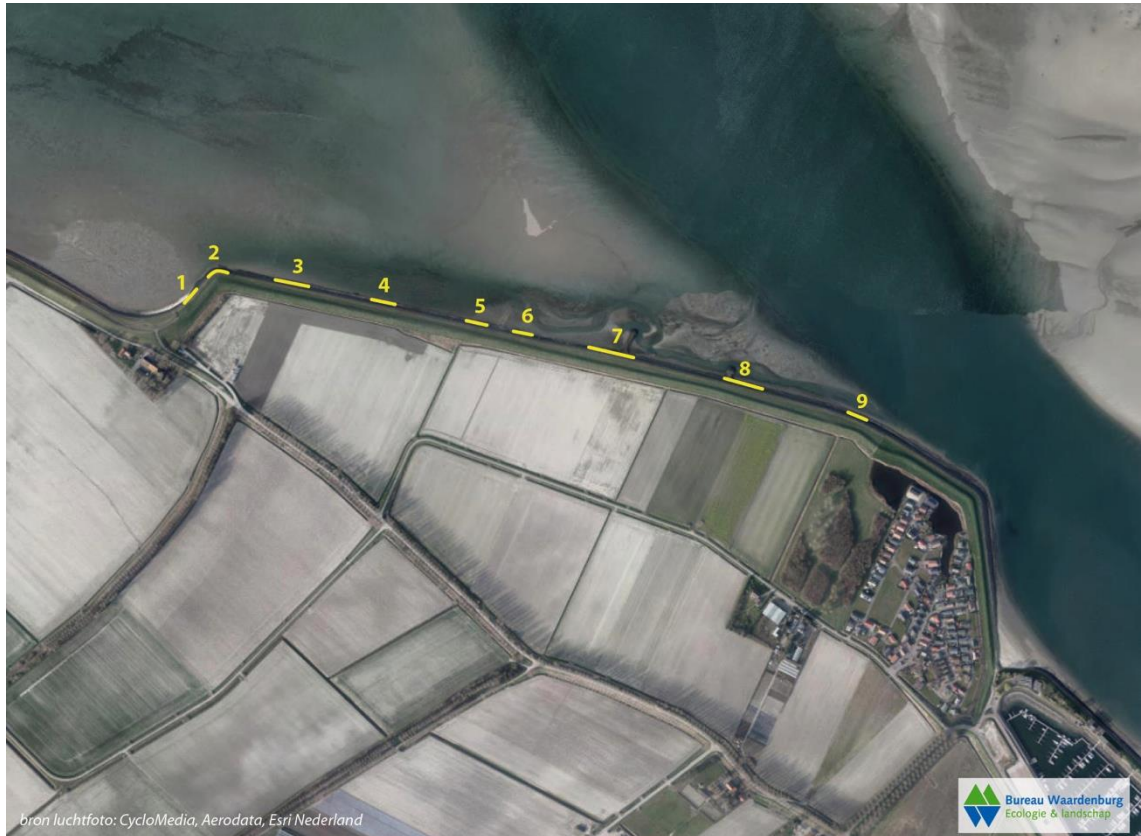
Afb 8. Dijkvak 29 ten westen van de haven van Sint Annaland. Geel: Definitieve locaties getransplanteerde basaltzuilen met groefwier.

De definitieve bevestiging bestaat uit 9 locaties die tussen dijkpaal 802 en 790 verspreid over de nieuwe dijkglooiing zijn gesitueerd (Afbeelding 8, Tabel 2). Er is schade geleden door het losraken van basaltzuilen met groefwier, waardoor in december 2015 nog 499 (70%) goed bevestigde zuilen zijn overgebleven (Tabel 2). Bovendien is er op diverse locaties sprake van ophopingen van steenslag nabij groefwierzuilen (Tabel 2).

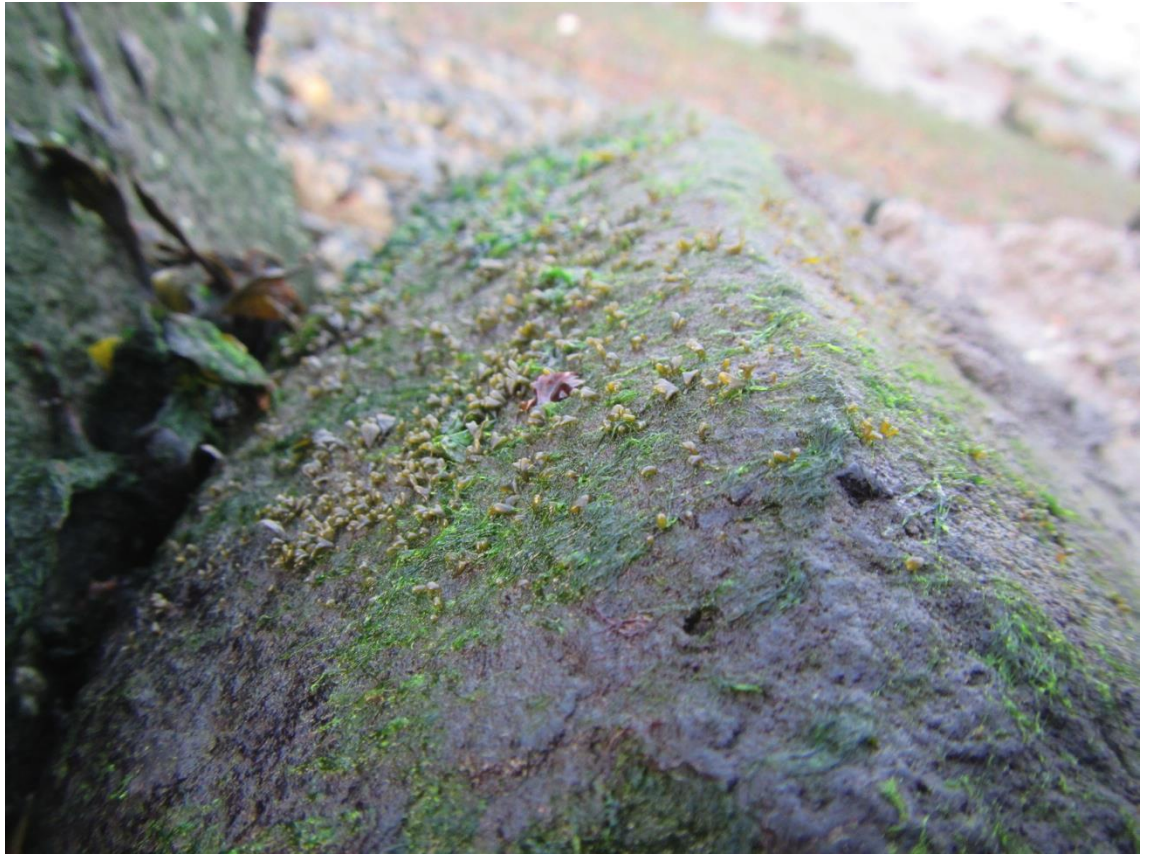
Op alle trajecten zijn op de basaltzuilen zelf jonge exemplaren van groefwier aangetroffen (Afbeelding 9). Op de nieuwe dijkbekleding zijn ook jonge wieren zichtbaar, er is echter geen duidelijke aanwijzing dat dit groefwier betreft. Wanneer deze 2 millimeter grote exemplaren uitgroeien, kan worden vastgesteld of het *Pelvetia* betreft, of wellicht een ander bruinwier (*Fucus sp.*).

Afb 9. Jonge exemplaren van groefwier op zijkant van getransplanteerde basaltzuil.

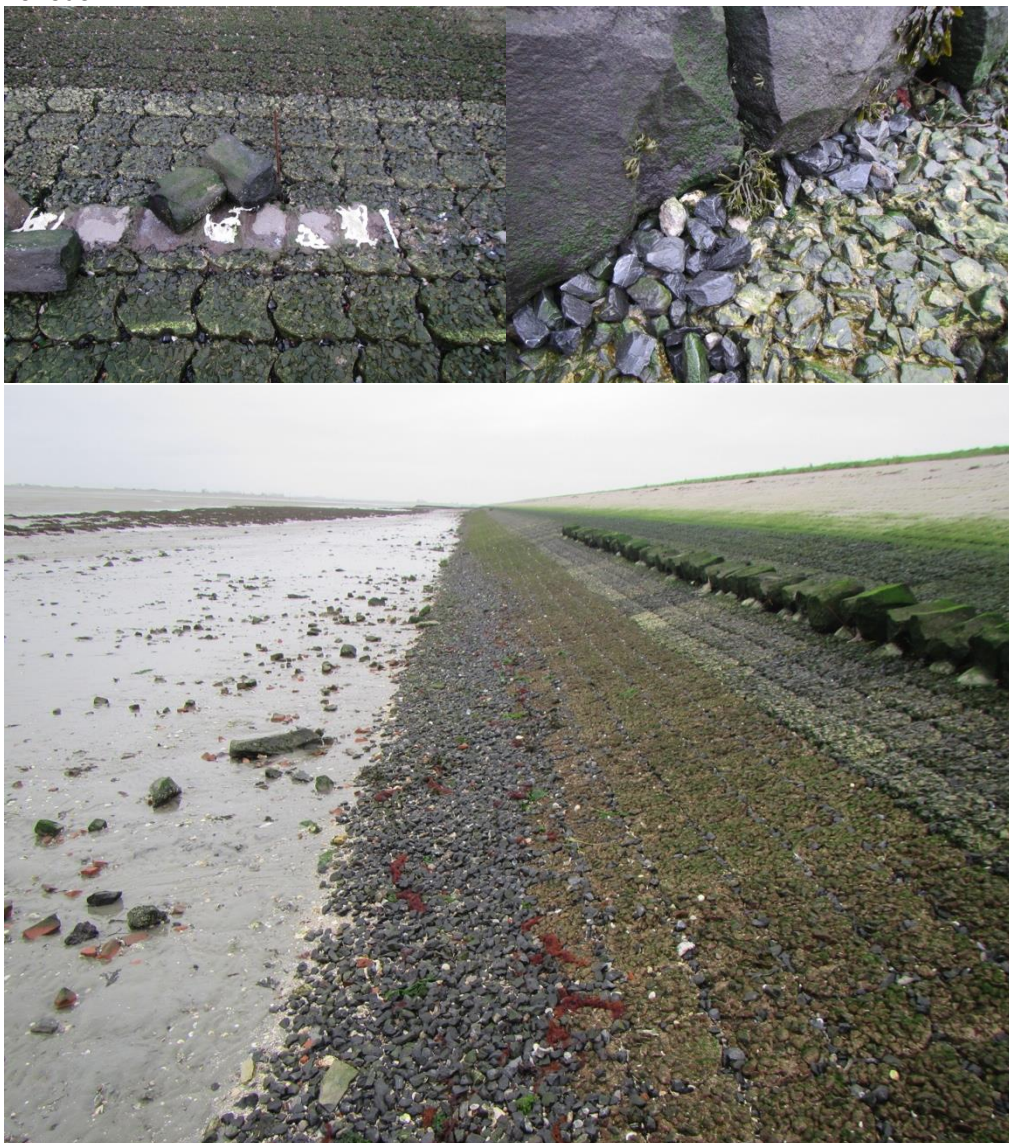
De grootste bedreigingen voor het groefwier zijn stormschade en de nog steeds aanwezige overmaat aan steenslag (datum 1 december 2015). Stormen leiden tot het losraken van zuilen, waarbij deze naar beneden verplaatst raken, mechanische schade ondervinden en niet meer in de juiste hoogtezone aanwezig zijn. Steenslag leidt tot mechanische schade wanneer losse steentjes rondbewegen in de golven en daarbij over de basaltzuilen met groefwier schuren (Afbeelding 10).

Afb 10. Steenslag en stormschade. Linksboven: Stormschade en losgeraakte basaltzuilen met groefwier. Rechtsboven: Ophopingen van steenslag boven basaltzuilen met groefwier. Onder: Overmaat aan steenslag onder aan de dijkglooing.
