Onderwerp Aanvraag Omgevingsvergunning sloop wachthuisje Hoedekenskerke

Asbestinventarisatie (Type A) conform SCA-540
Voorafgaand aan de sloop van twee havengebouwen
Nieuwe Veerweg 2 en 4 te Hoedekenskerke

Project 23113093

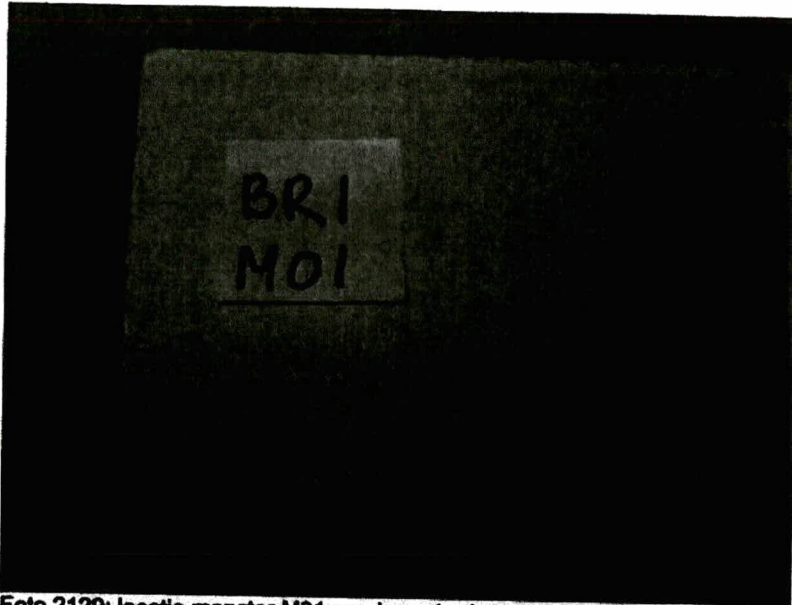
Foto 2129: locatie monster M01 van bron 1, plaat voor deuropening in wachthuis

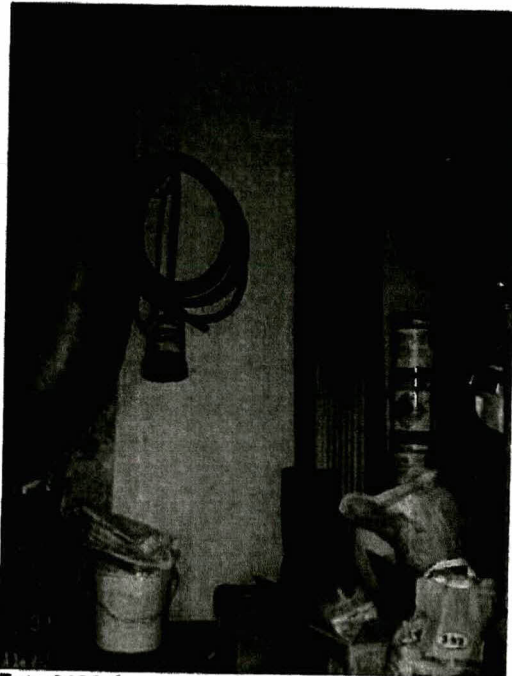
Foto 2130: bron 1, plaat voor deuropening in wachthuis

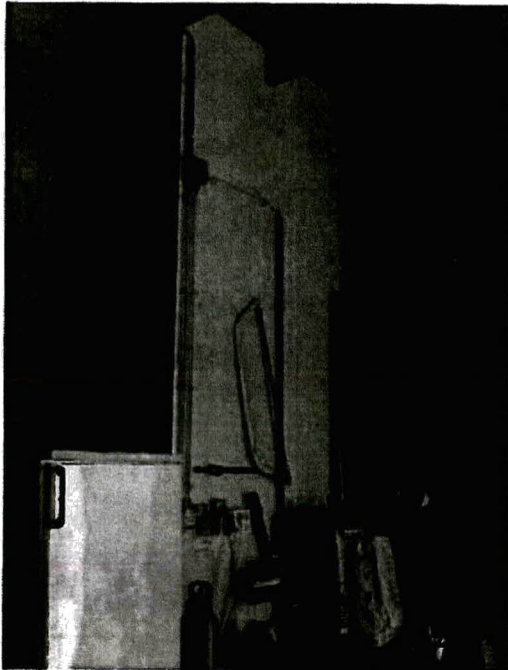
Foto 2131: bron 1, plaat tegen achterzijde meterkast in wachthuis

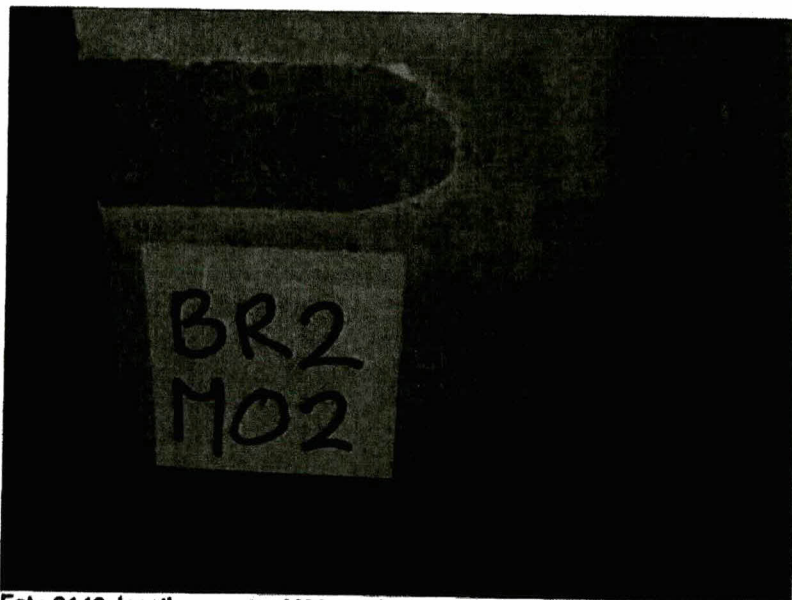
Foto 2146: locatie monster M02 van bron 2, plaat op deur voormalige c.v.-ruimte paviljoen

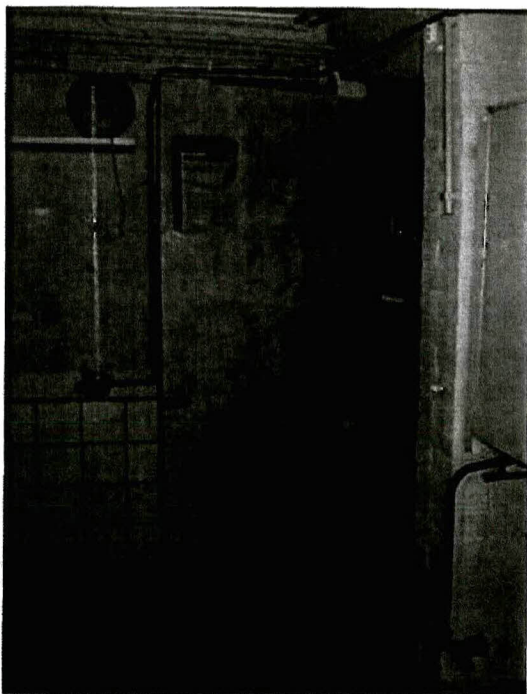
Foto 2147: bron 2, plaat op deur voormalige c.v.-ruimte paviljoen

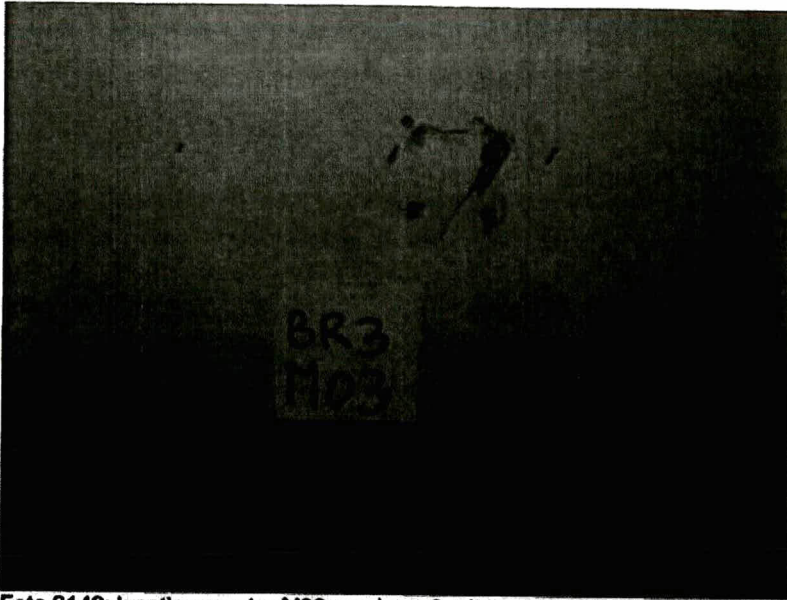
Foto 2149: locatie monster M03 van bron 3, plaat op wand in koelcel, paviljoen

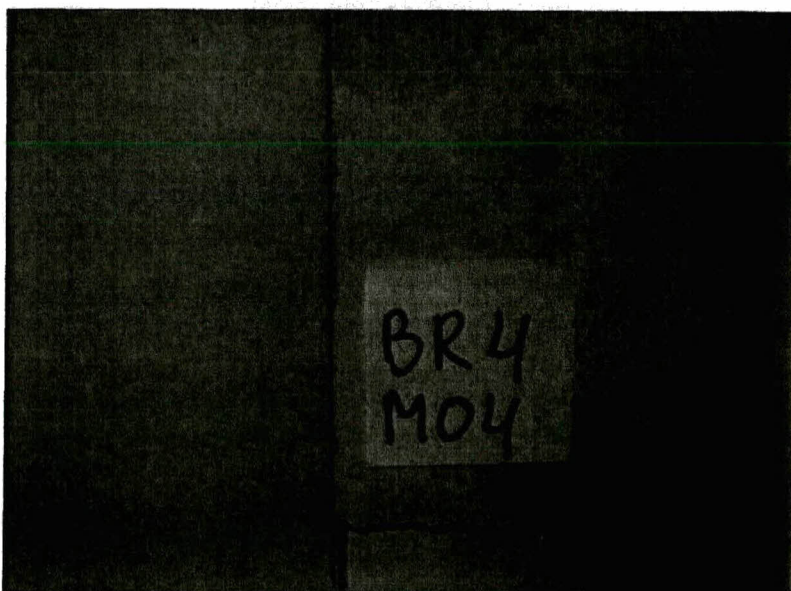
Foto 2156: locatie monster M04 van bron 4, plaat tegen muur in keuken, paviljoen

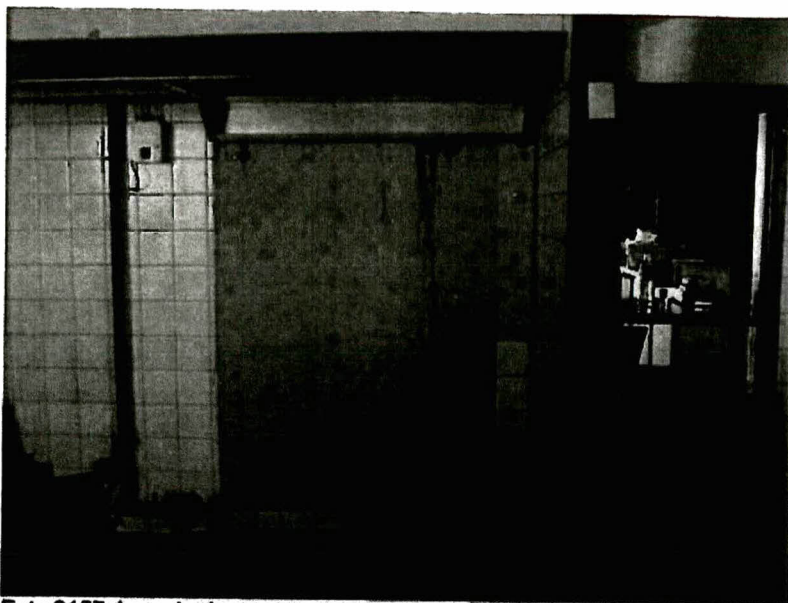
Foto 2157: bron 4, plaat tegen muur in keuken, paviljoen

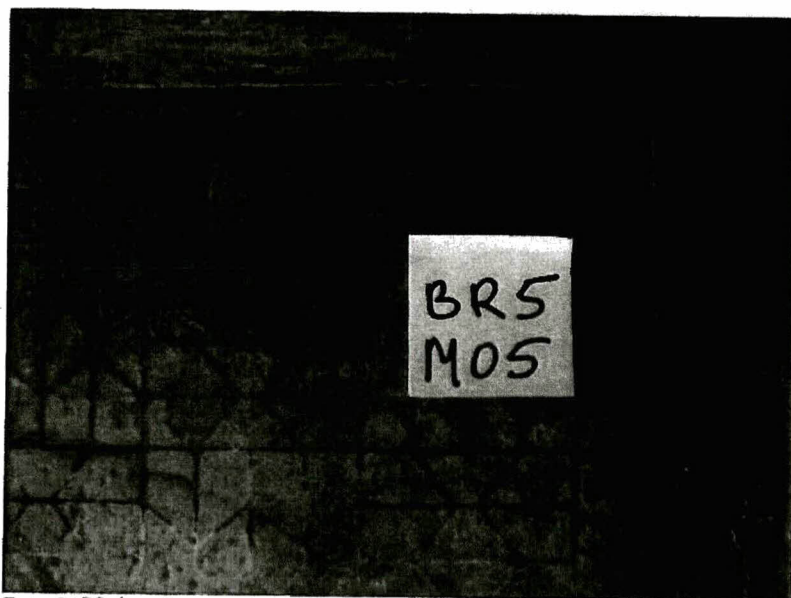
Foto 2158: locatie monster M05 van bron 5, vloerzeil op kelderluik in restaurant, paviljoen

- Snijd het zeil op de naden van de vloerplaten helemaal door; houdt hierbij het zeil tijdens het snijden goed vochtig met de spuit.
- Steek de koevoet of het breekljzer voorzichtig onder de vloerplaten, zodat de platen inclusief het zeil loskomen; doe dit voorzichtig om de kans op breken te voorkomen.
- Maak de platen nat en voer ze af als asbesthoudend afval.

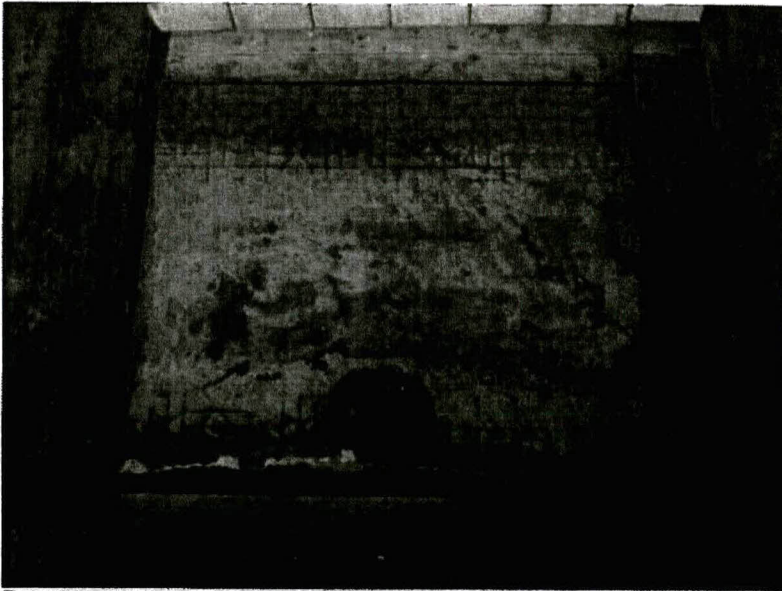
Foto 2159: bron 5, vloerzell op kelderluik in restaurant, paviljoen

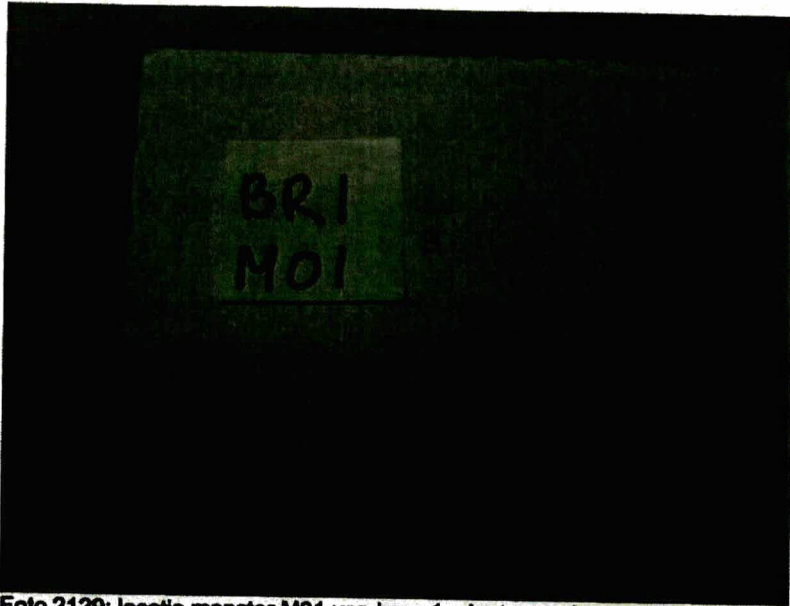
Foto 2129: locatie monster M01 van bron 1, plaat voor deuropening in wachthuis

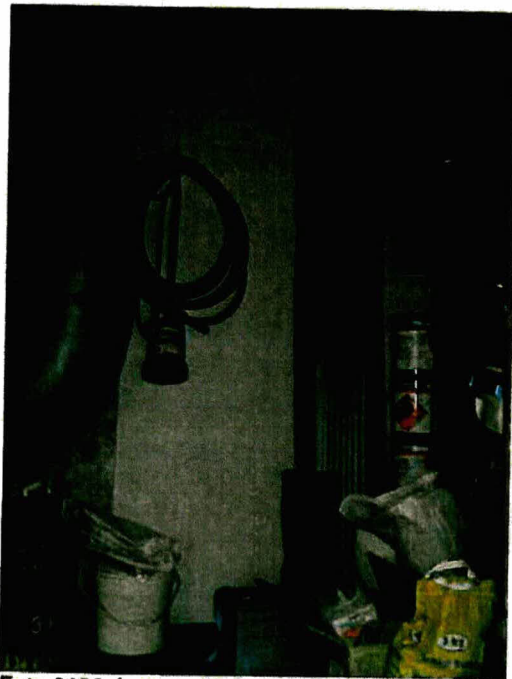
Foto 2130: bron 1, plaat voor deuropening in wachthuis

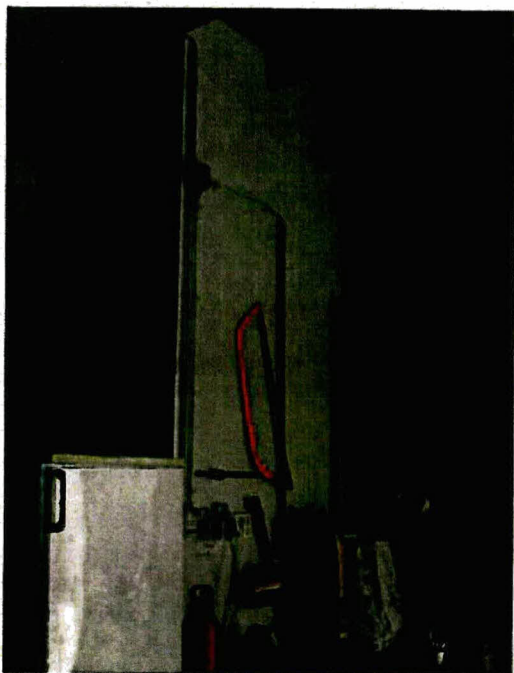
Foto 2131: bron 1, plaat tegen achterzijde meterkast in wachthuis

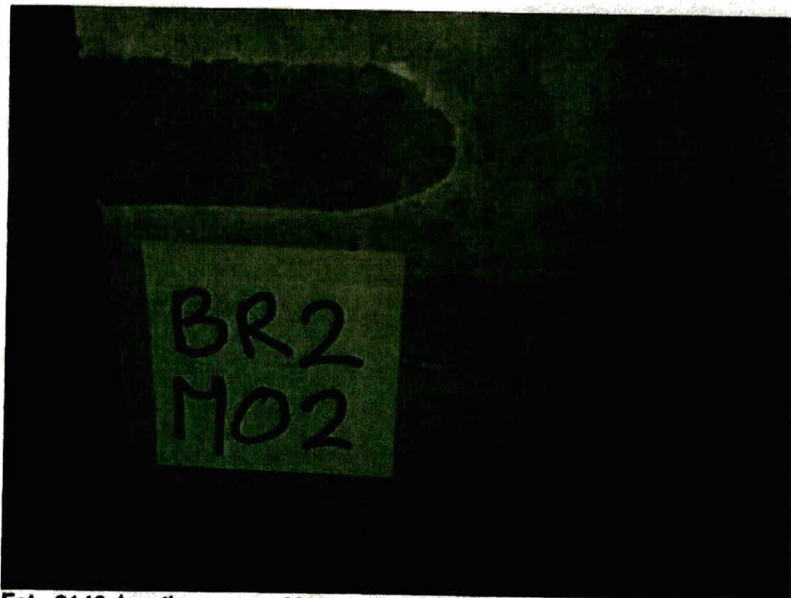
Foto 2146: locatie monster M02 van bron 2, plaat op deur voormalige c.v.-ruimte paviljoen

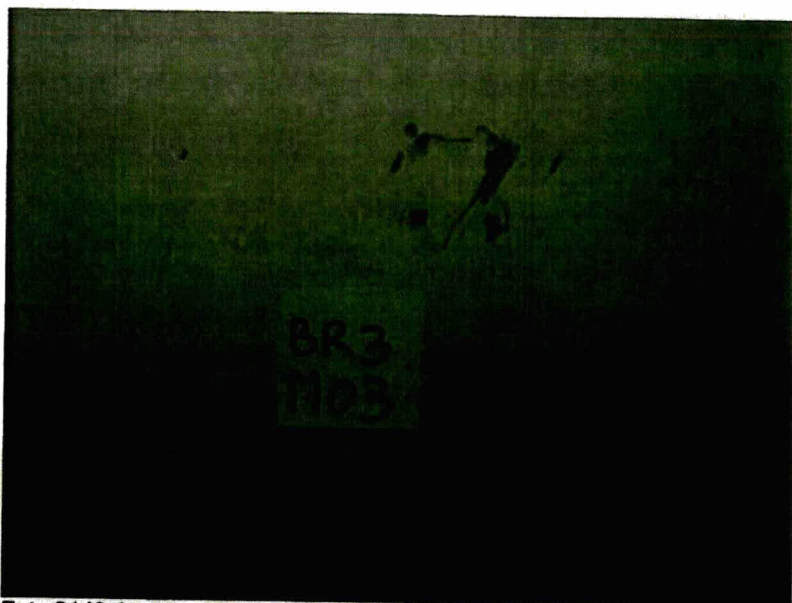
Foto 2149: locatie monster M03 van bron 3, plaat op wand in koelcel, paviljoen

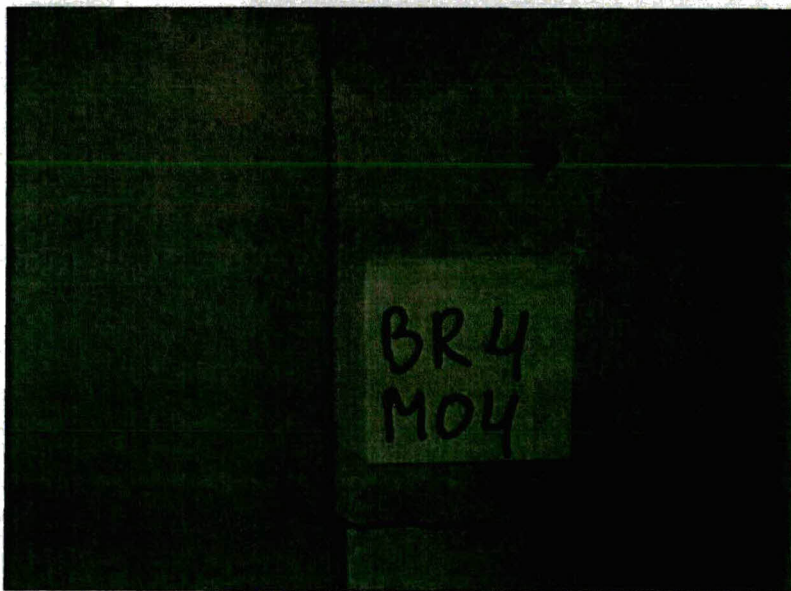
Foto 2156: locatie monster MO4 van bron 4, plaat tegen muur in keuken, paviljoen

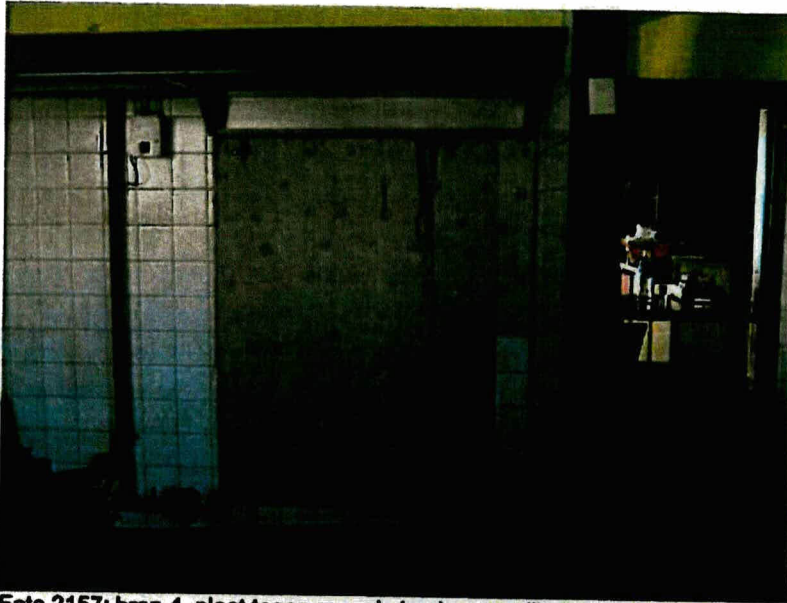
Foto 2157: bron 4, plaat tegen muur in keuken, paviljoen

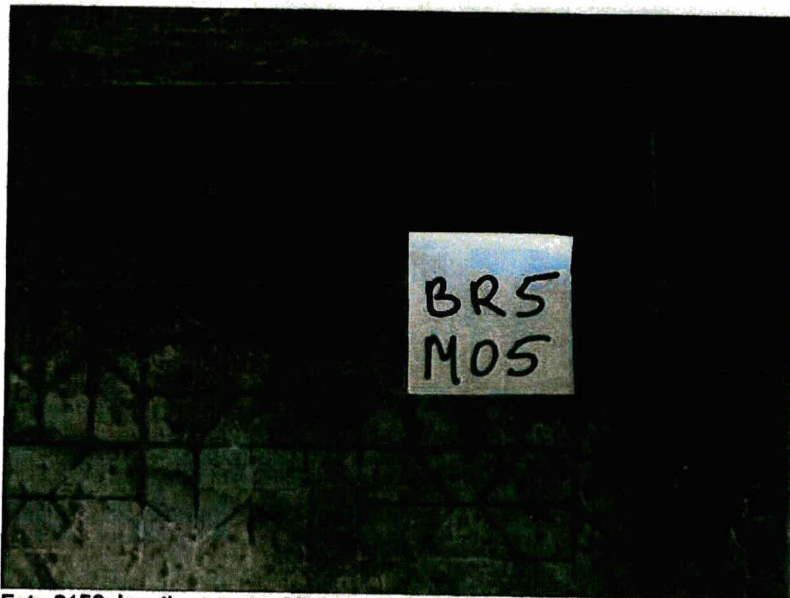
Foto 2158: locatie monster M05 van bron 5, vloerzeil op kelderluik in restaurant, paviljoen

- Snijd het zeil op de naden van de vloerplaten helemaal door; houdt hierbij het zeil tijdens het snijden goed vochtig met de spuit.
- Steek de koevoet of het breekijzer voorzichtig onder de vloerplaten, zodat de platen inclusief het zeil loskomen; doe dit voorzichtig om de kans op breken te voorkomen.
- Maak de platen nat en voer ze af als asbesthoudend afval.
