Transplantatie van klein zeegras in de Oosterschelde, 23 mei – 9 juni 2011

- Wim Giesen & Wouter Suykerbuyk, 14 juni 2011

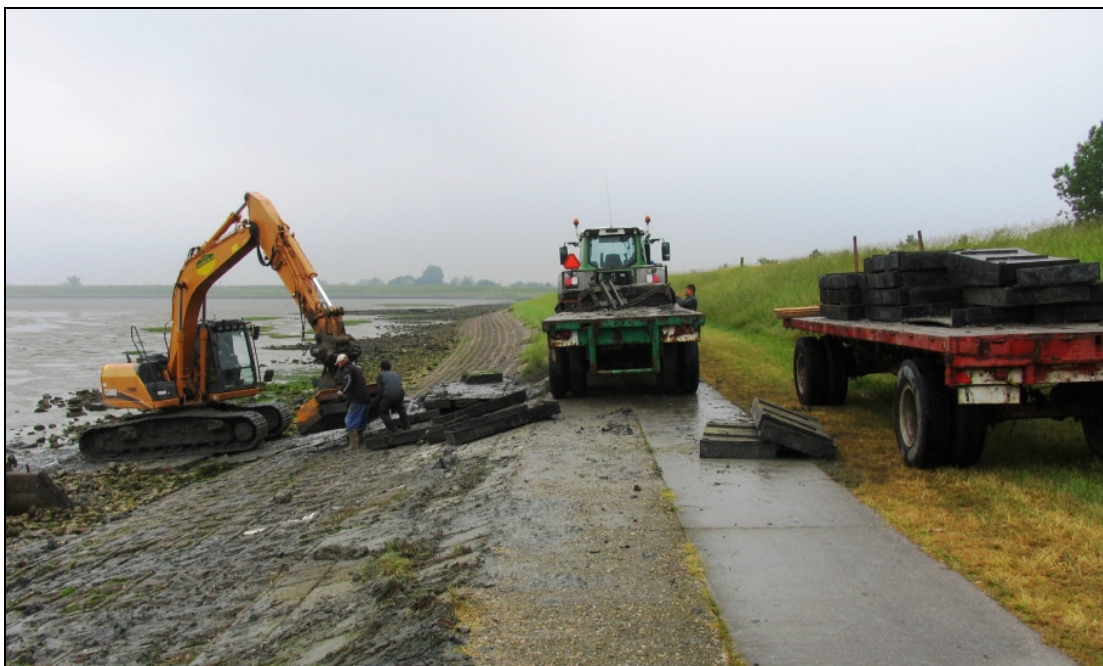
Foto 1: Werkzaamheden op donorlocatie Goesse Sas, 6 juni 2011

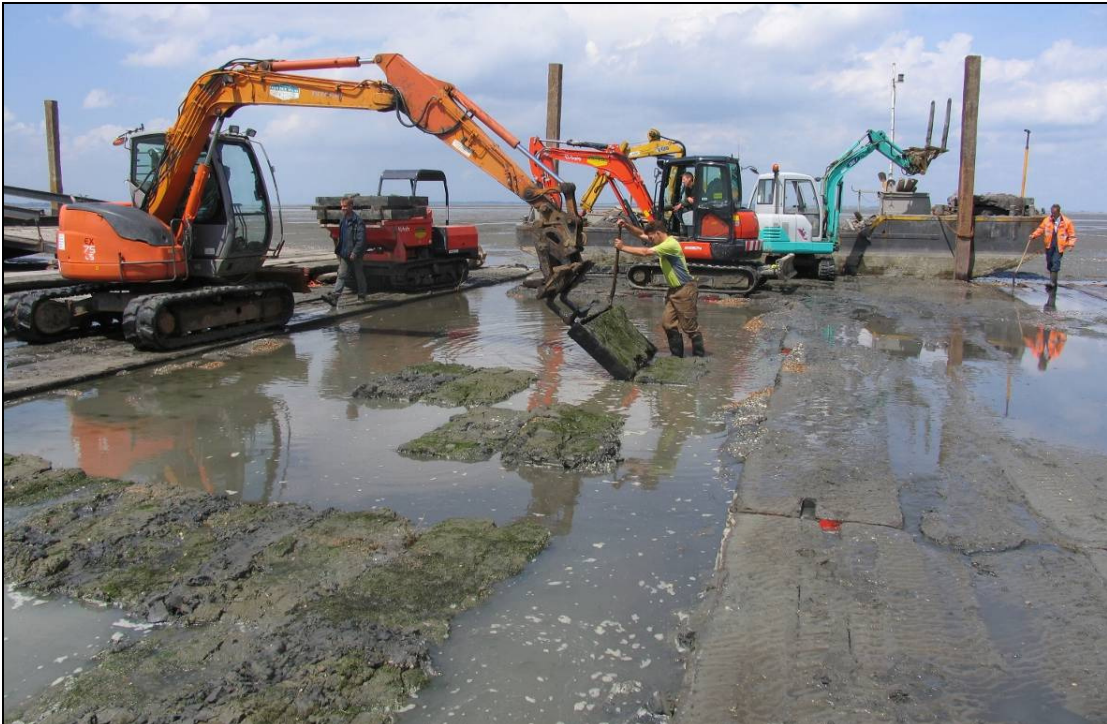
Aan de noordzijde van de mitigatielocatie werd een tijdelijke ‘werkweg’ van houten rijplaten (‘draglineschotten’) aangelegd, en tussen/langs de plots werd ook een tijdelijke weg aangelegd van draglineschotten. Zo kon worden gewerkt zonder dat men met het materieel op de slikken hoefde te rijden (foto 2).

Foto 2: Werkzaamheden op mitigatielocatie Roelshoek, 8 juni 2011
Let op de draglineschotten (links en rechts) en de ponton voor het materieel (achteraan)

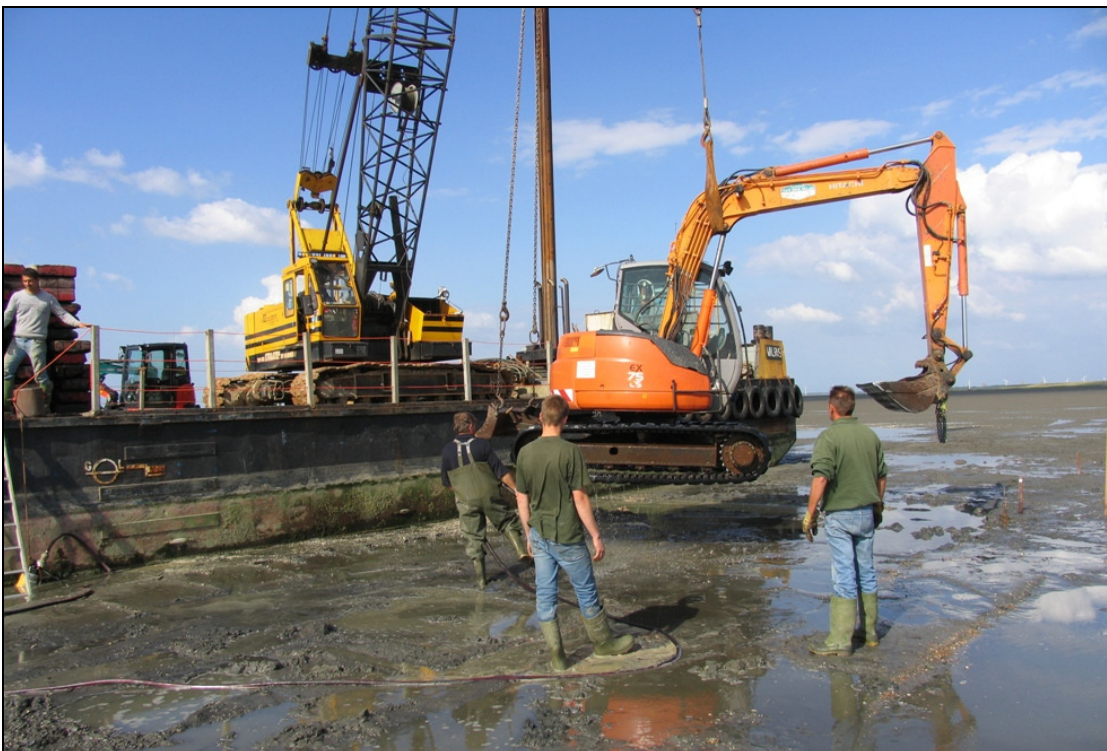
Foto 3: Opruimen van materieel op mitigatielocatie Roelshoek, 9 juni 2011

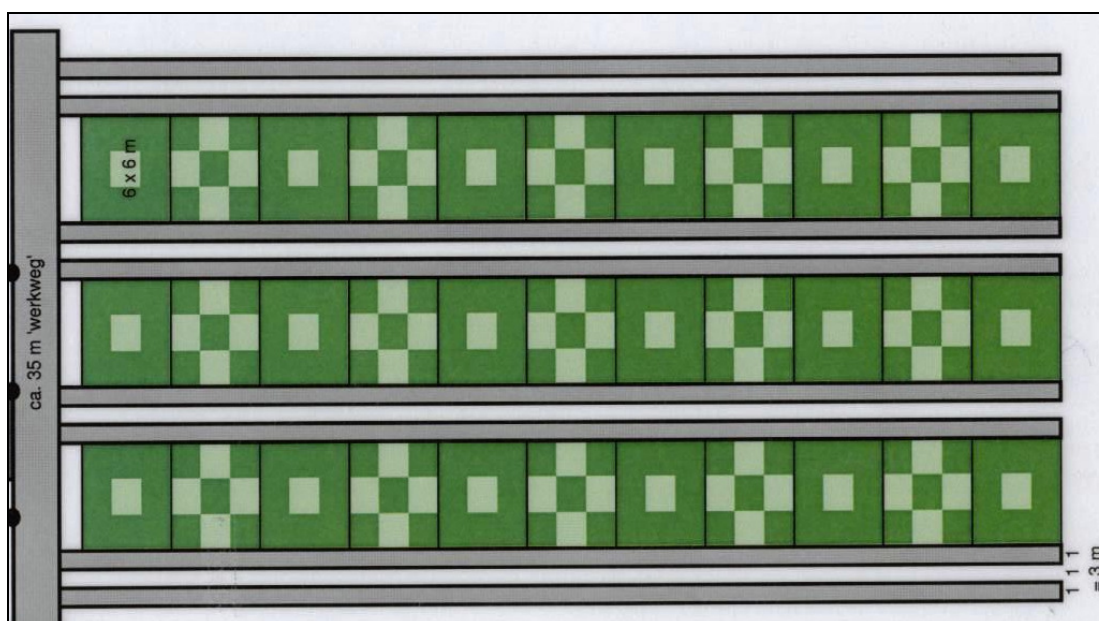
Figuur 2. Werktekening zoals uitgevoerd

- Omdat er altijd met rijplaten is gewerkt op Roelshoek,
 - zijn er geen diepe rijsporen ontstaan op de slikken, en
 - zijn de rijstroken tussen de plots smaller dan in de opdrachtomschrijving was vastgelegd (3m i.p.v. 6m); zie figuur 2.Dit betekent een lagere impact op de slikken, en een gunstig effect.

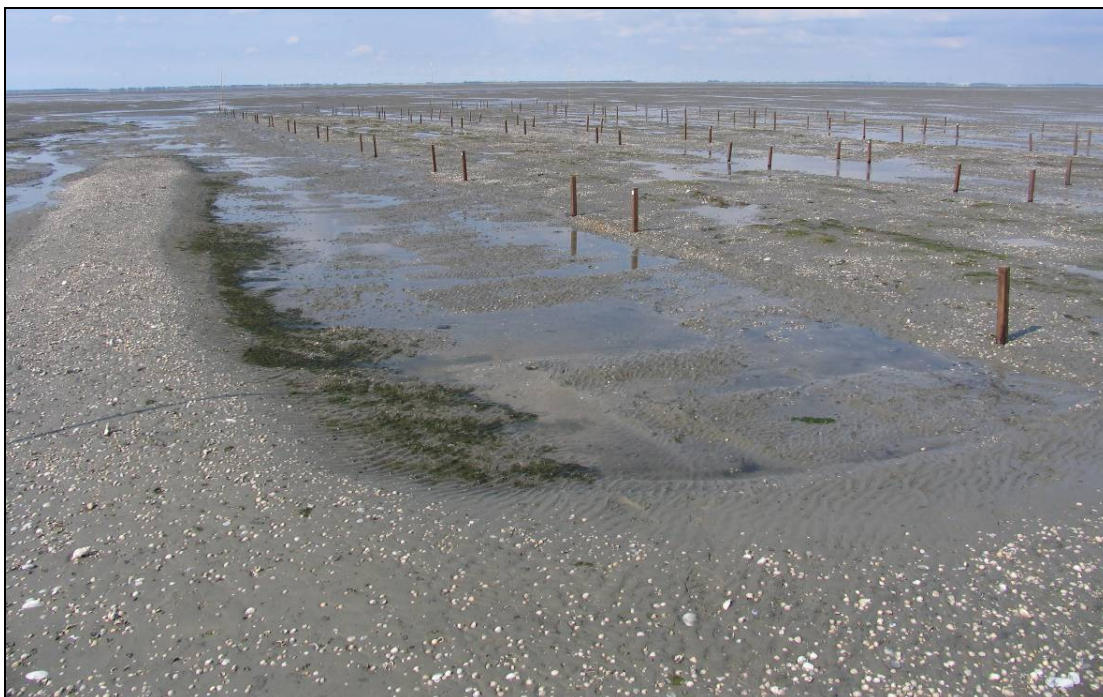
- Er is een 15 cm hoge verhoging (zie foto 4) van sediment aangelegd aan de zuid- en zuidwest zijde van de plots, omdat door afwatering van het gebied ten zuiden van de plots er geulen dreigden te ontstaan dwars door de mitigatielocatie. Deze verhoging lijkt voldoende bescherming te bieden, en de verwachting is dat tegen de tijd dat het door erosie zal verdwijnen, het sediment in de plots voldoende stevig zal zijn om het opnieuw ontstaan van geulen te voorkomen.

Foto 4: De verhoging ('rug') aangelegd langs de zuid- en zuidwest zijde van de plots, 11 juni 2011

- Tijdens de aanleg werd duidelijk dat er geulen zouden ontstaan dwars door de plots dankzij de afwatering van de slikken ten zuiden hiervan. Toen is er besloten een lage 'rug' aan te leggen om het water om de plots te leiden (foto 4), en deze ingreep bleek voldoende bescherming te bieden.

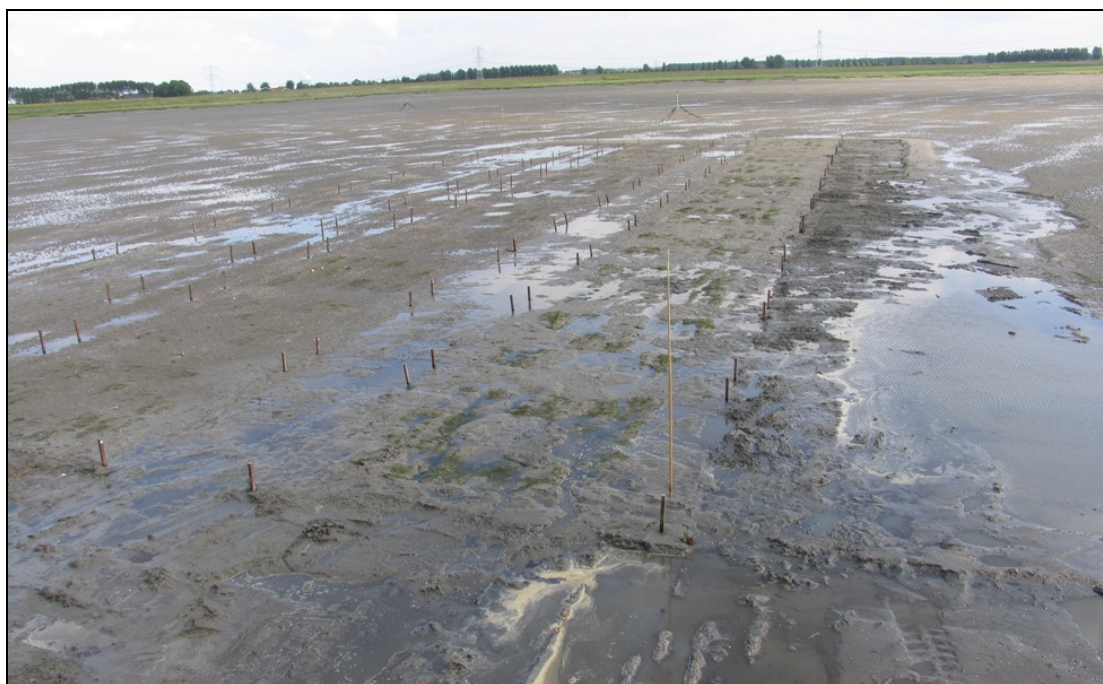
De nieuwe aanpak op de mitigatielocatie laat zien dat door deze werkwijze te hanteren, men de gevolgen voor de slikken sterk kan verminderen. Er zijn door de nieuwe aanpak veel minder (rij-)sporen ontstaan, en oneffenheden die achteraf nog aanwezig zijn (foto 5), zijn gering en minder dan 5cm (in ontstane hoogteverschillen). Mogelijk nog belangrijker is dat het sediment stabiel blijft – men zakt er achteraf minder in weg, en het sediment is minder vatbaar voor het ontstaan van geulen, erosie, enzovoorts. De kosten van de nieuwe aanpak zijn wel aanzienlijk hoger (2x dat van de oude aanpak zonder boten/ponton en schotten). Of het uiteindelijk beter is voor het transplanteren van zeegras zal moeten blijken uit de monitoring. Het blijft belangrijk aantallen aangevoerde plaggen af te stemmen op gereedkomende plots, om erosie van plaggen te voorkomen.

Foto 5: De mitigatielocatie na beëindiging van de werkzaamheden en afvlakken, 9 juni 2011
