016224 2011 PZDT-M-11127 uitv  
doelproblematiek steen Poortvlietpolder

Rijkswaterstaat Zeeland  
Projectbureau Zeeweringen

Datum  
13 april 2011

Problematiek steen Poortvlietpolder

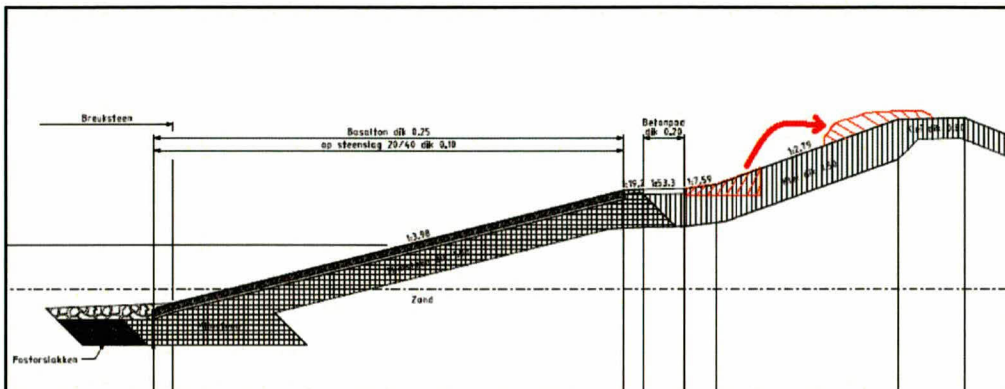
Figuur 2: ontgraving in bovenbeloop

Om voldoende werkruimte te creëren zodat machines elkaar kunnen passeren en er vrijkomende materialen of nieuwe bouwstoffen binnen het bereik van de machines kunnen worden geplaatst wordt vaak een inkassing in het boventalud gemaakt. De hierbij vrijkomende klei wordt vaak op de kruin gezet.

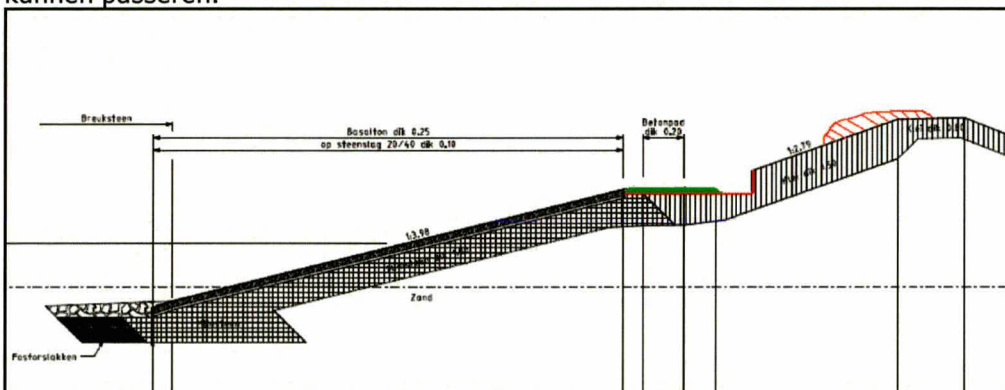
In het gecreëerde werkpad wordt het funderingsmateriaal voor de werkweg aangebracht. Deze wordt dusdanig breed aangebracht dat 2 machines elkaar kunnen passeren.

Figuur 3: Werkpad

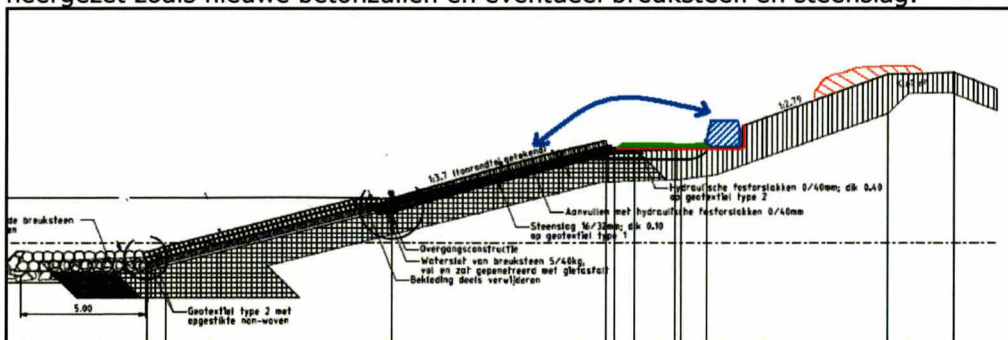
Tijdens de uitvoering worden de vrijkomende materialen zoals glooingssteen, betonblokken en puin- en vlijlagen geladen op dumpers en afgevoerd, of als dit om logistieke redenen niet direct kan langs de werkweg gedeponereerd om vervolgens in een later stadium op te laden en af te voeren.

Later worden hier dan weer de nieuw aan te brengen materialen tijdelijk neergezet zoals nieuwe betonzuilen en eventueel breuksteen en steenslag.

Figuur 4: tijdelijke opslag van vrijkomende en nieuwe materialen

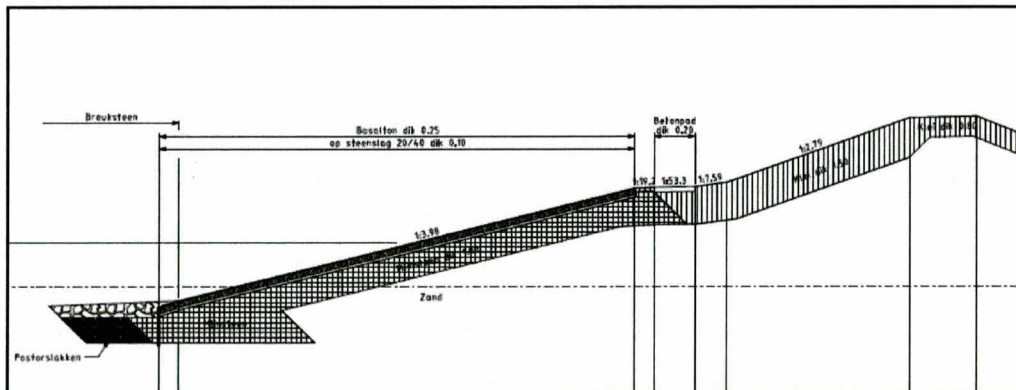
Doorgaans zijn de bermen in de bestaande situatie smal en vaak ook onvoldoende verhard.

Figuur 1: Situatie vóór aanvang werk.

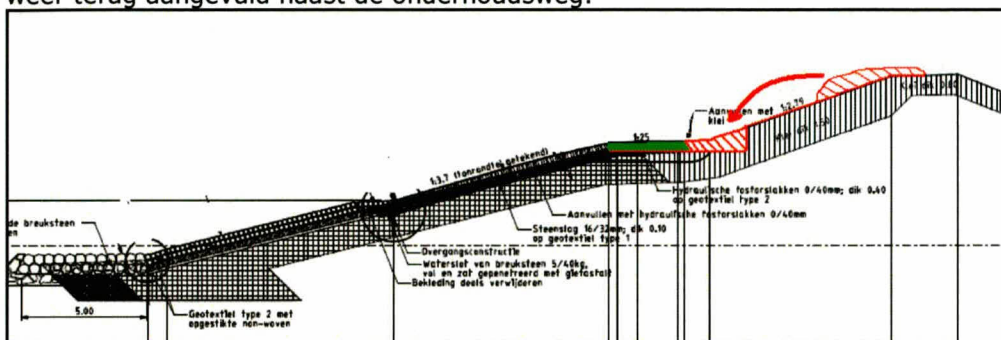
Figuur 5: eindsituatie

Alle stappen bevatten een zeker risico op vermenging van de kleilaag met materialen.

- De klei welke wordt ontgraven en op de kruin wordt gezet kan reeds puin bevatten. Denk hierbij aan een mogelijk puinpad op de bestaande berm of een kleilaag welke puinresten bevat. Indien dit het geval is bestaat de kans dat het oppervlak van de kleilaag in het boventalud en de kruin ook puinresten bevat welke achterblijven uit de hier in depot gezette klei.
- De vrijkomende materialen en nieuwe materialen komen in contact met de kleilaag waarin de inkassing is gemaakt. Ook kan het oppervlak van het bovenliggend talud in contact komen met deze materialen waardoor hierop mogelijk restanten achter blijven.
- Voorafgaand aan het aanvullen van de grond kunnen er resten materialen achter blijven als deze strook niet goed wordt opgeschoond.
- Er kan moedwillig materiaal worden achtergelaten.
