Polder/Dijkvak  
Wilhelminapolder, Oostbevelandpolder  
dp 1622 – dp 1676<sup>50</sup>

PZDT-M-09069

DEFINITIEF

Controle / vrijgave toetsing Wilhelminapolder Oost

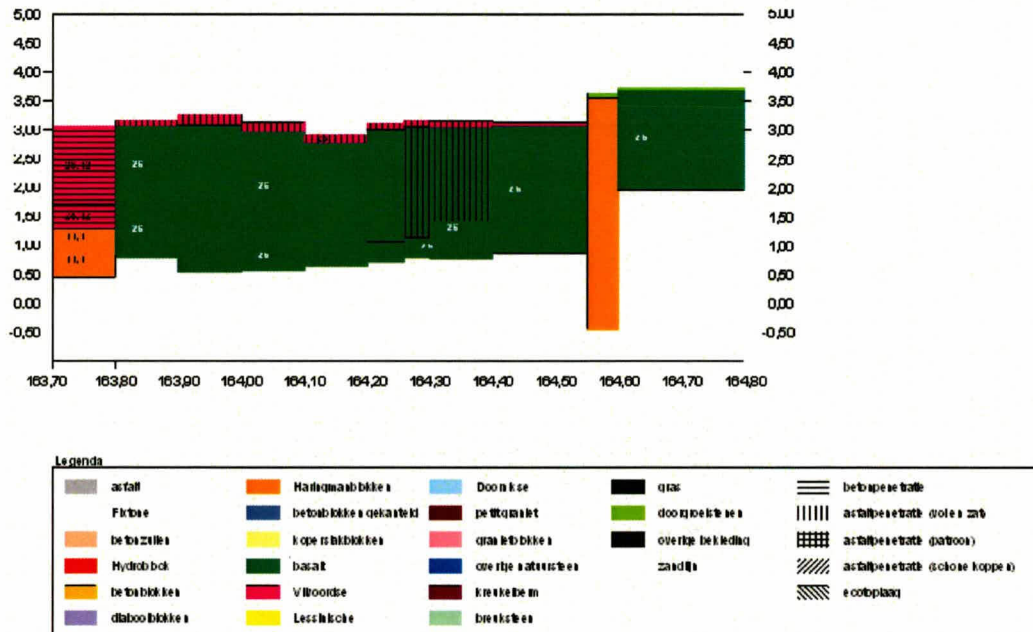
Figuur 7: Bekleding Wilhelminapolder dp 1637 – dp 1648

Glooiingskaart met top laagtypes Wilhelminapolder dp 1637 - dp 1648
