De verspreiding van witte bacteriematten en schade aan het bodemleven in het Grevelingenmeer II (concept)

Metingen van de nazomer 2010 en het eind van de winter 2011

opdrachtgever: Natuur- en Recreatieschap de Grevelingen

22 juni 2011

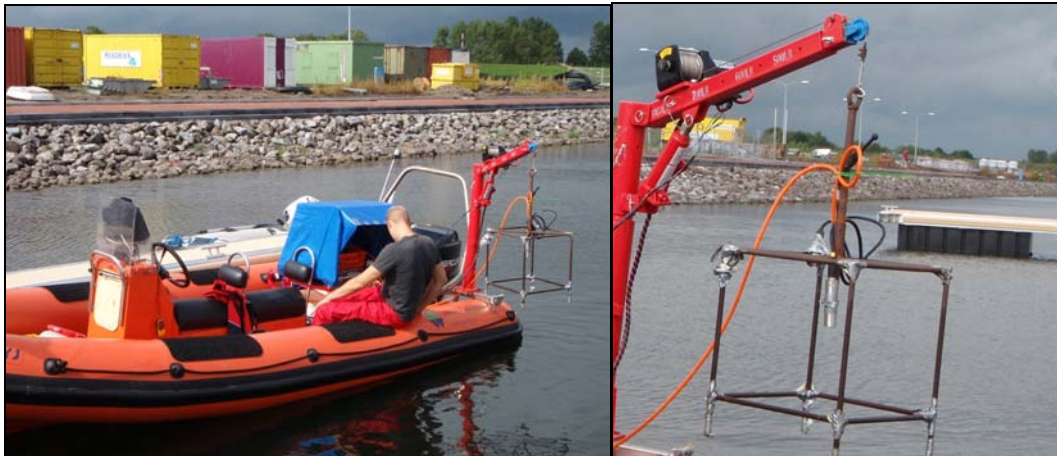
Voor het uitvoeren van de inspecties is een Novasub videosysteem gebruikt. Dit is een onderwater videocamera met verlichting die door middel van een kabel aan een laptop computer is verbonden. De camera kan zowel foto's als videobeelden maken en kan dankzij de lengte van de kabel (75 meter) op elke gewenste diepte in de Grevelingen ingezet worden. De camera en verlichting zijn aan een statief bevestigd en het geheel werd met een kraan vanaf een vaartuig naar de bodem gelaten (Figuur 2.2). Het gebruikte vaartuig is een zeven meter lange RIB (Rigid Inflatable Boat) die slechts 75 cm diep steekt en daardoor ook ondiepe locaties kon bereiken. Het vaartuig beschikt ook over een dieptemeter die op 0,1 meter nauwkeurig is. Het gebruik van deze methode voor het onderzoeken van de zeebodem en bodemdieren is eerder met succes toegepast in Lengkeek *et al.* (2010a, b).

Figuur 2.2. Links: Het vaartuig met kraan en videosysteem. Rechts: Het statief met camera en verlichting aan de kraan.

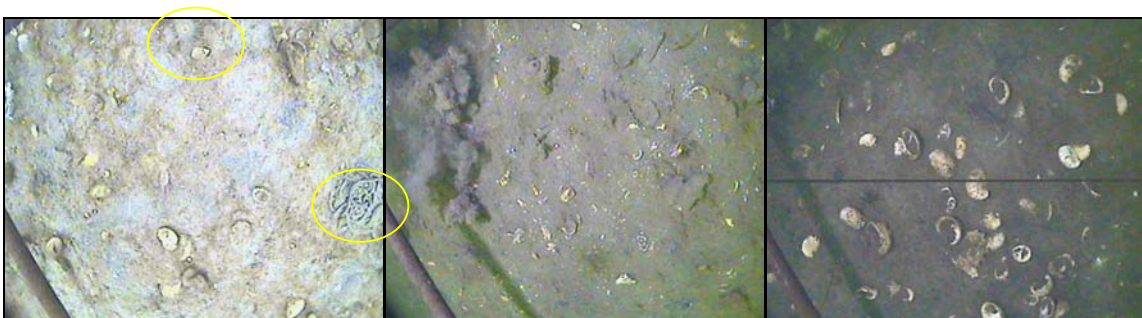
In andere gevallen was duidelijk te zien dat er helemaal niks meer in leven was. Concreet is dat zichtbaar doordat de muiltjes niet meer aan elkaar kleven, er geen zakpijpen meer te vinden zijn en er geen sporen van leven onder het zand zijn te herkennen. Deze locaties werden geregistreerd als 'geen bodemleven' (Figuur 2.3).

Figuur 2.3. Links: gezonde bodem met slikanemoon, wormenhoopjes en bruine diatomeeën-mat. Midden: 'zeer beperkt bodemleven'; alleen levende zakpijpen aanwezig. Rechts: 'geen bodemleven'; geen zichtbare levende organismen aanwezig.

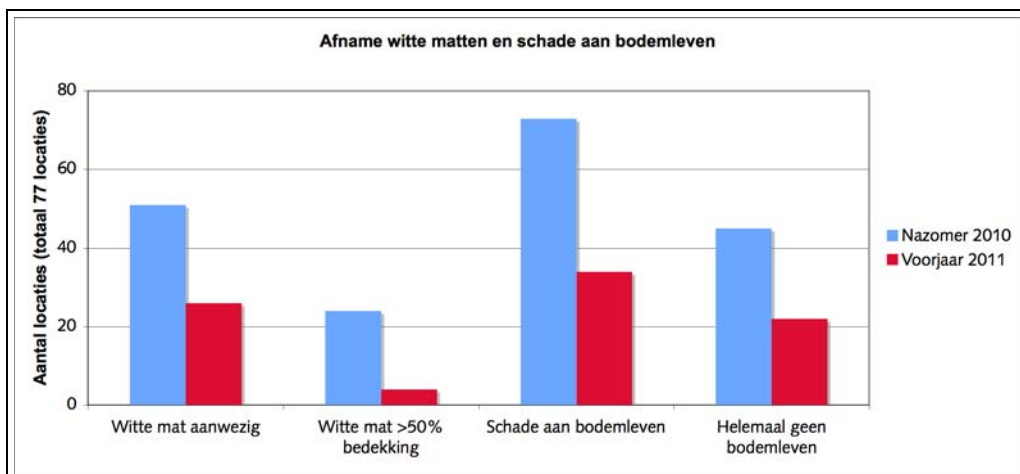
Samengevat kan gesteld worden dat er voor elke parameter die in 2010 is aangemerkt als mogelijk symptoom van zuurstofloosheid, in het voorjaar 2011 sprake is van een sterke afname (Figuur 3.7, Tabel 3.1). Daarbij moet wel opgemerkt worden dat geen van de mogelijke symptomen overal verdwenen is.

Figuur 3.7 Verschillen in het aantal locaties waar 'witte matten', 'witte matten >50%', 'schade aan bodemleven', 'helemaal geen bodemleven' werd aangetroffen tussen 2010 en 2011.
