Onderwerp
 "Infiltratieproef Willem Anna polder" en "Infiltratieproef Baarlandpolder"

Infiltratieproef Baarlandpolder

Projectnummer
406350.0024

Infiltratieproef Willem Anna polder

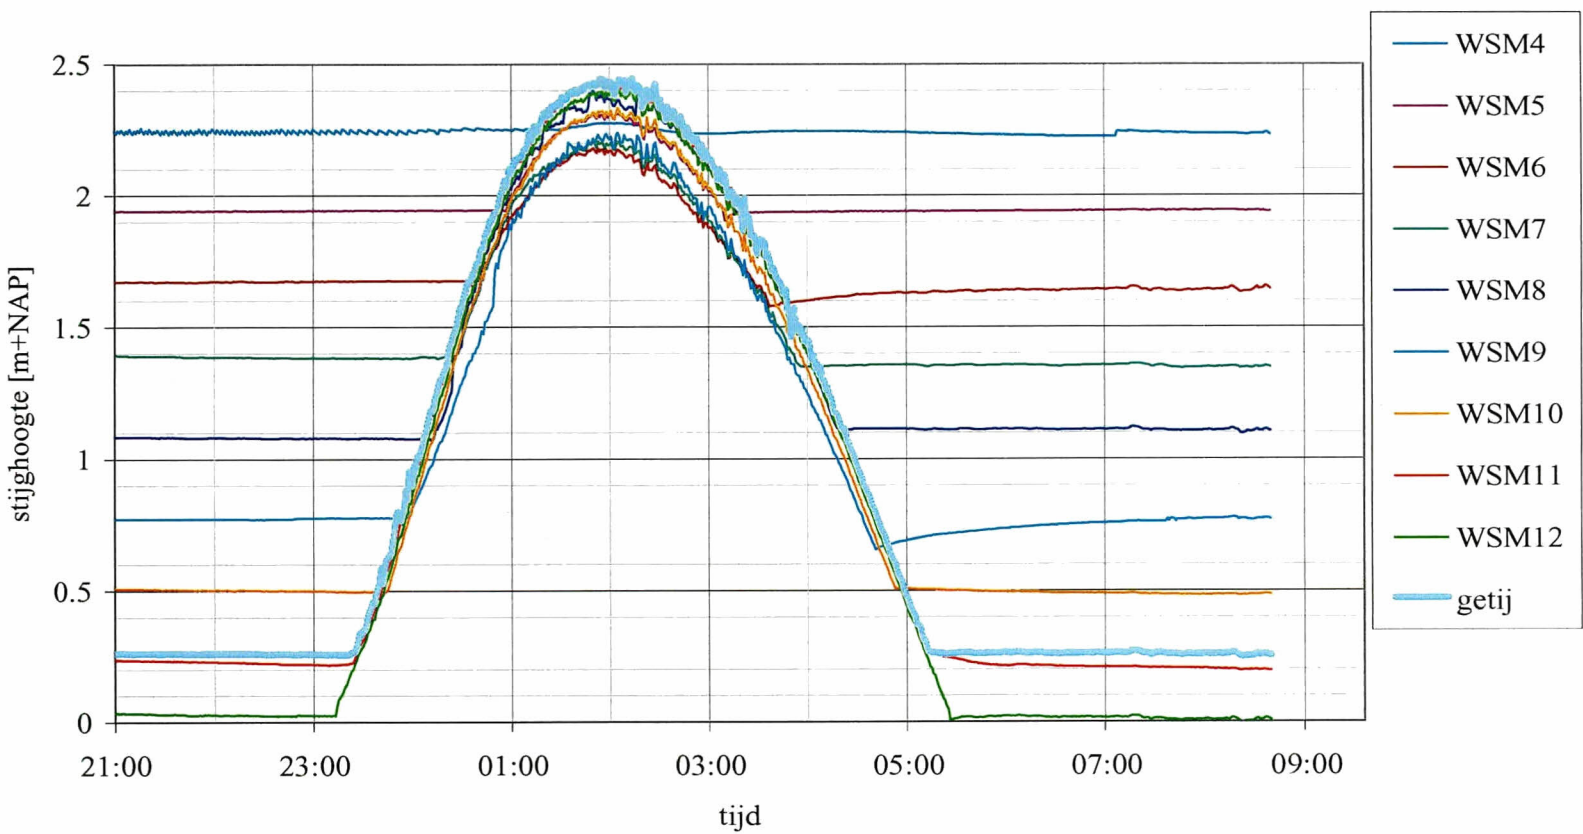
Bijlage 4.2 Stijghoogten getijmeting na afloop
infiltratieproef

Infiltratieproef Baarlandpolder, getijmeting achteraf

De resultaten van de meting zijn na bewerking toegankelijk voor interpretatie. In bijlage 4.1 en 4.2 is het resultaat van de drukmeting gepresenteerd als stijghoogte per waterspanningsmeter, uitgezet als functie van de tijd. Bijlage 4.1 toont het resultaat van de getijmeting voorafgaand aan de infiltratieproef en bijlage 4.2 het resultaat van de getijmeting na afloop van de infiltratieproef. Ter wille van de overzichtelijkheid zijn alleen de opnemers onder hoogwater in de figuur opgenomen. Hoger gelegen opnemers worden niet beïnvloed door het getij en zullen geen uitslag te zien geven.

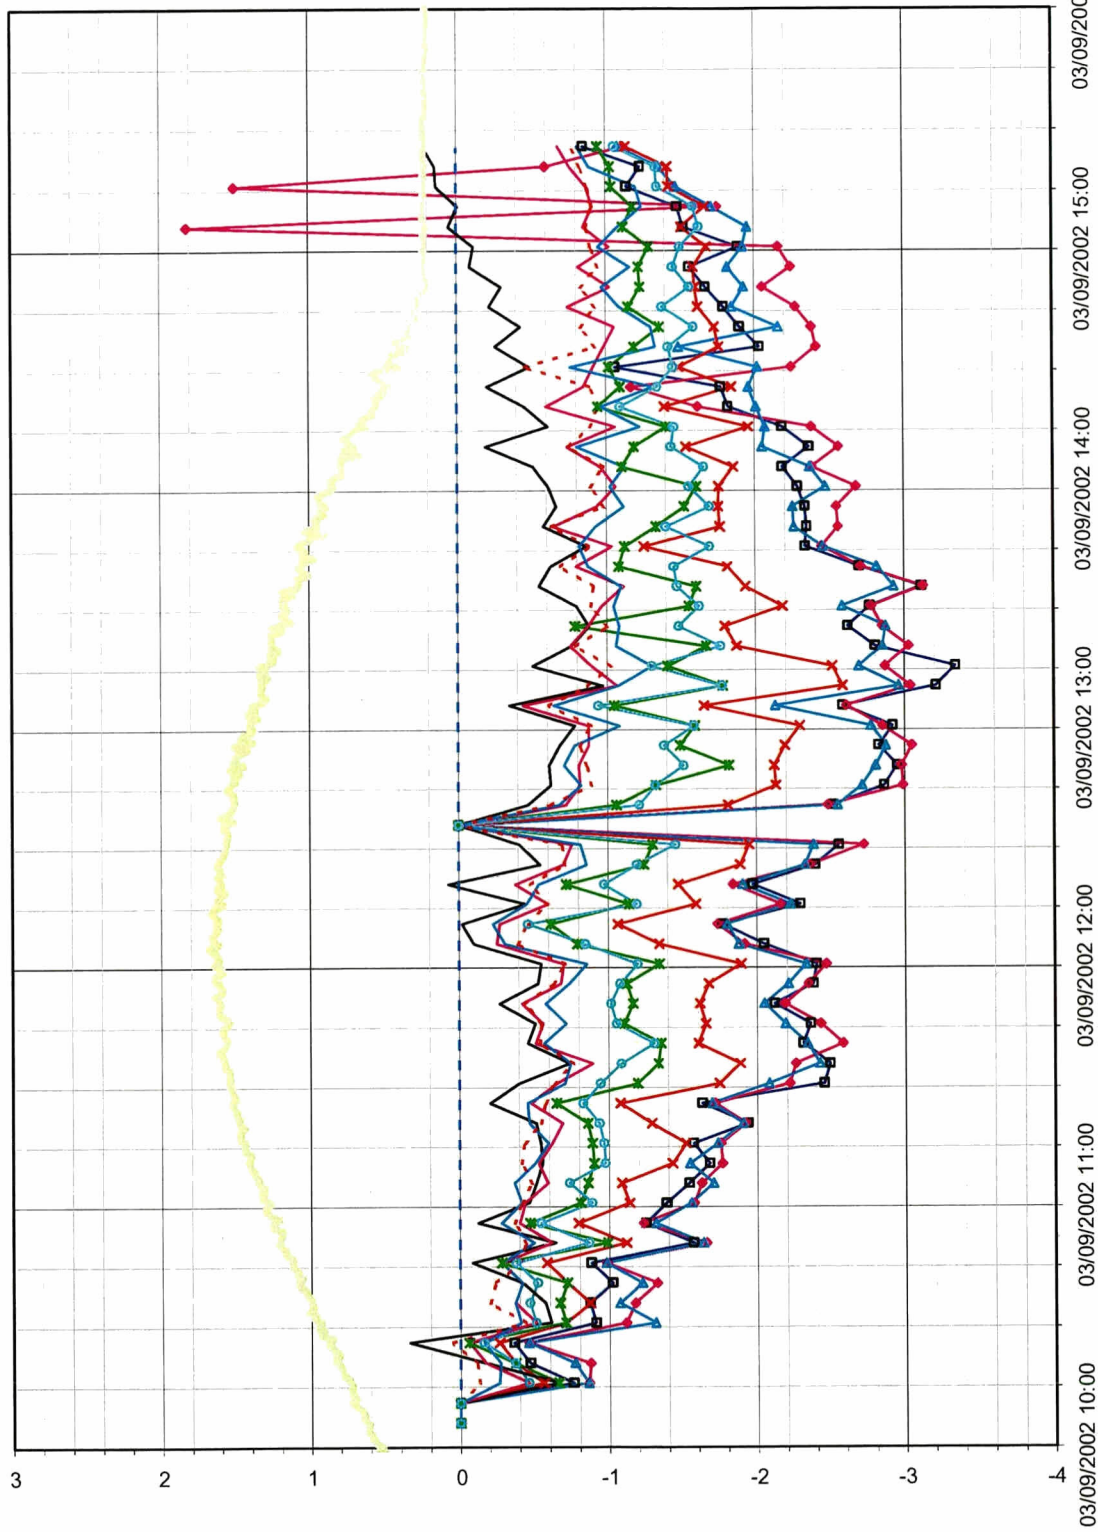
Bijlage 4.3 Verplaatsing toplaag bij getijmeting vooraf

Hoek van Baarland, infiltratie proef verplaatsing toplaag bij getijmeting vooraf		2003/03/31
	CO-406350	
WL Delft Hydraulics	H4148	Bijl. 4.3

Voor de meting van de "opbolling" van de steenzetting ten gevolge van de kunstmatige waterdrukverhoging in de granulaire laag is door WL|Delft Hydraulics gekozen voor een "hydrostatische meetmethode". De meetmethode bestond hierin dat op het talud, loodrecht op de dijkas, de bewegingen van de steenzetting werd gevolgd. Twaalf drukopnemers (fabrikant Druck, type PTX-1830) werden, verdeeld over het talud, in een U-vormige leiding van 12 mm

Bijlage 4.3 toont het resultaat van de verplaatsingsmeting tijdens de getijmeting voorafgaand aan de infiltratieproef.

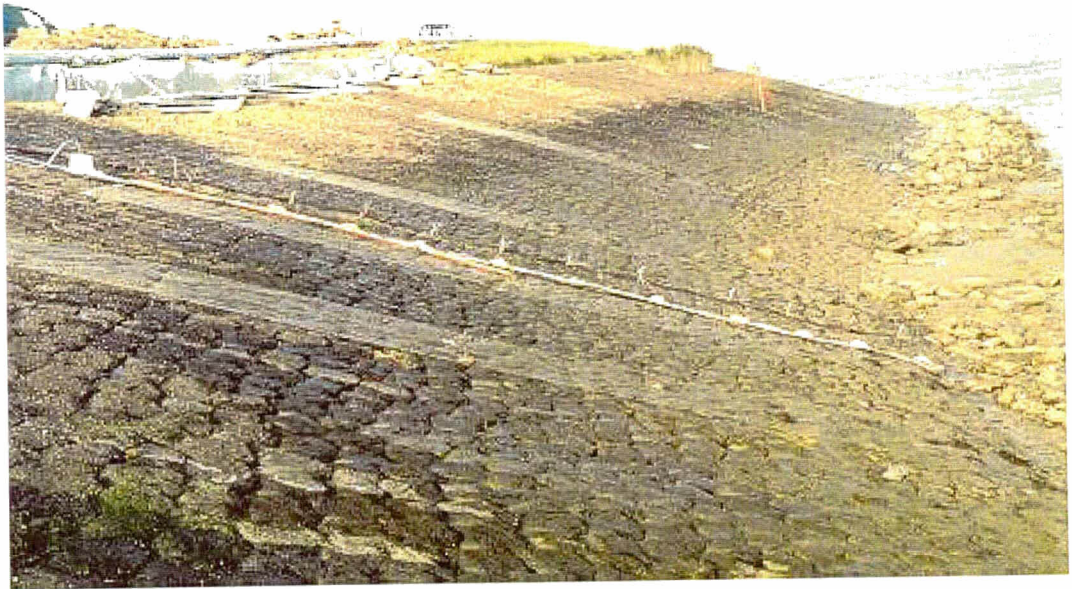
Overzicht proeflocatie, op de voorgrond is de meetraai zichtbaar

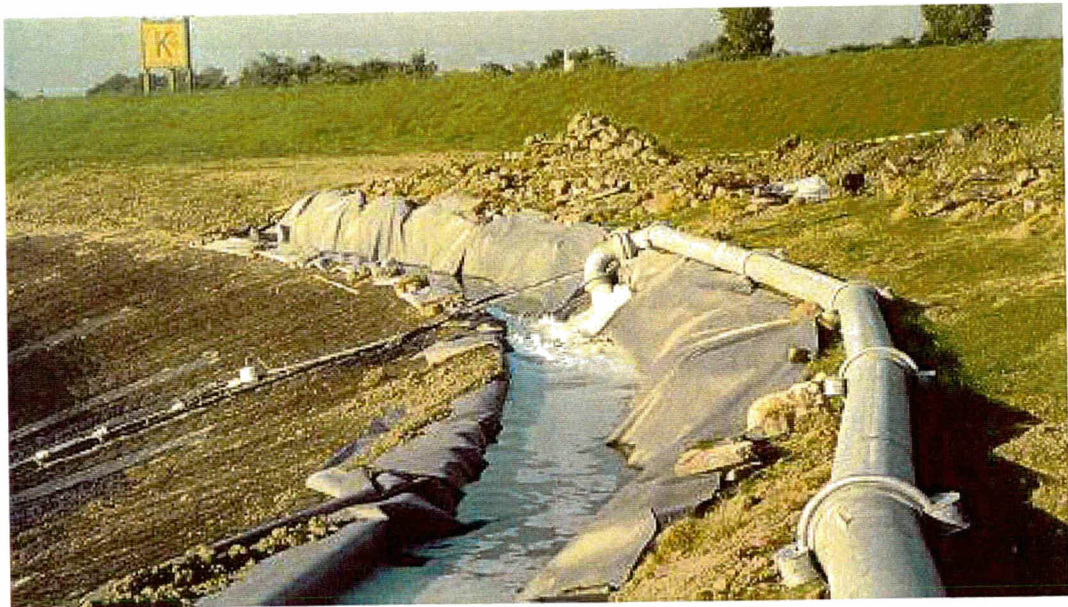
Infiltratiesloot met toevoer van water

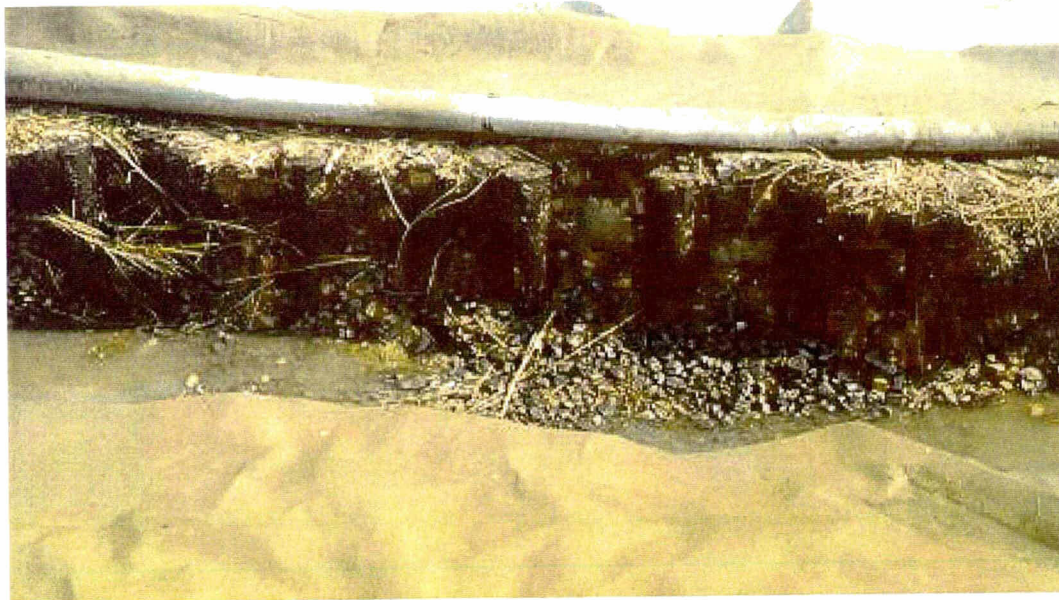
Detail van de granulaire laag ter plaatse van de infiltratiesloot na verwijderen van het geotextiel

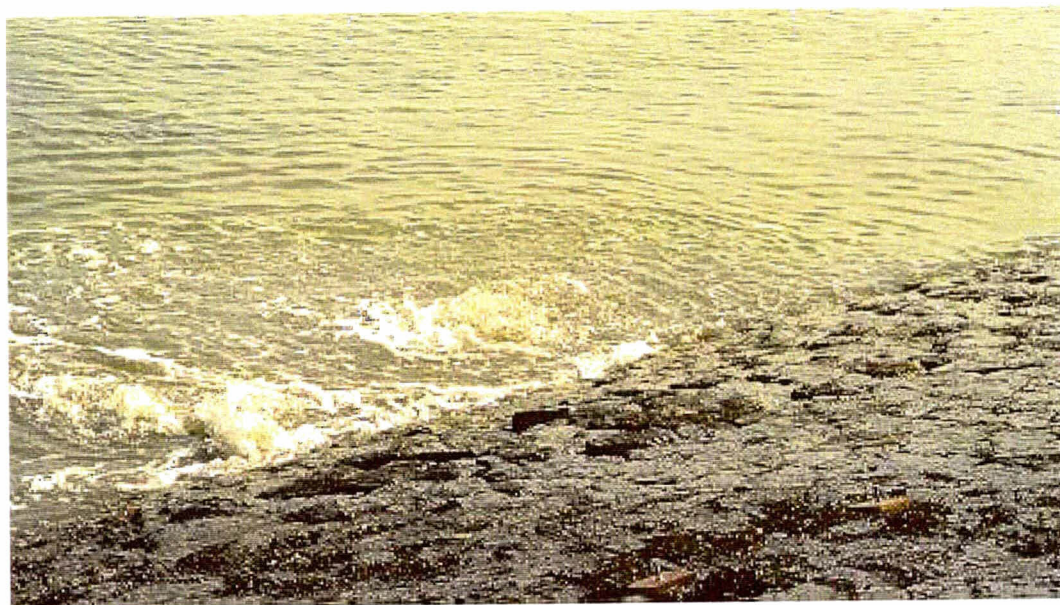
Wellen aan de teen

- 8.53 hr Het sijpelen door de top laag lijkt af te nemen. De spuiters aan de teen geeft nu helder water, terwijl dit eerst grijsbruin was. Ook ter weerszijden van het gebied beneden de infiltratiesloot komt er nu water door de top laag.

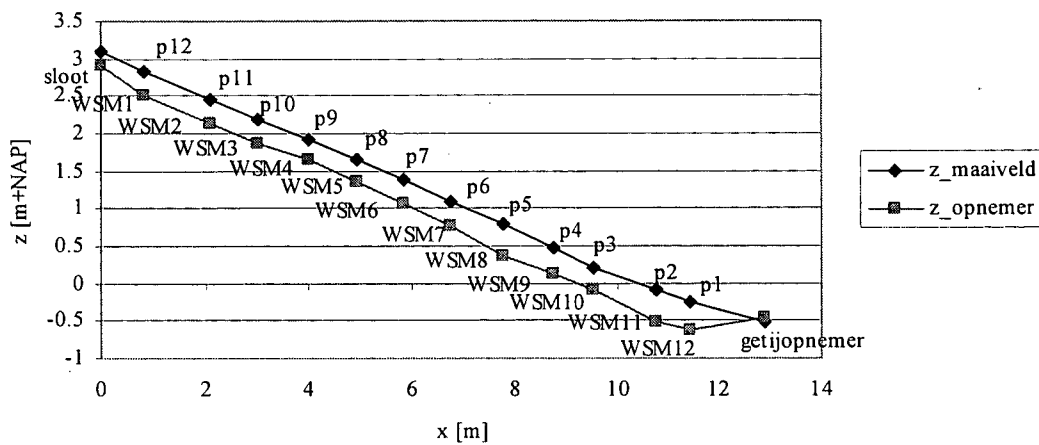
Figuur 4.2 Plaats opnemers op talud en onder talud

Figuur 4.2 toont de plaats van de opnemers voor de meetraai. In deze figuur is tevens de plaats van de drukopnemers van WL|Delft Hydraulics voor de verplaatsingsmeting weergegeven. De codering van de waterspanningsmeters onder de toplaag is WSM#, die van de drukopnemers op de toplaag is p#. Voor een beschrijving van de verplaatsingsmeting tijdens de getijmeting wordt verwezen naar paragraaf 4.5.

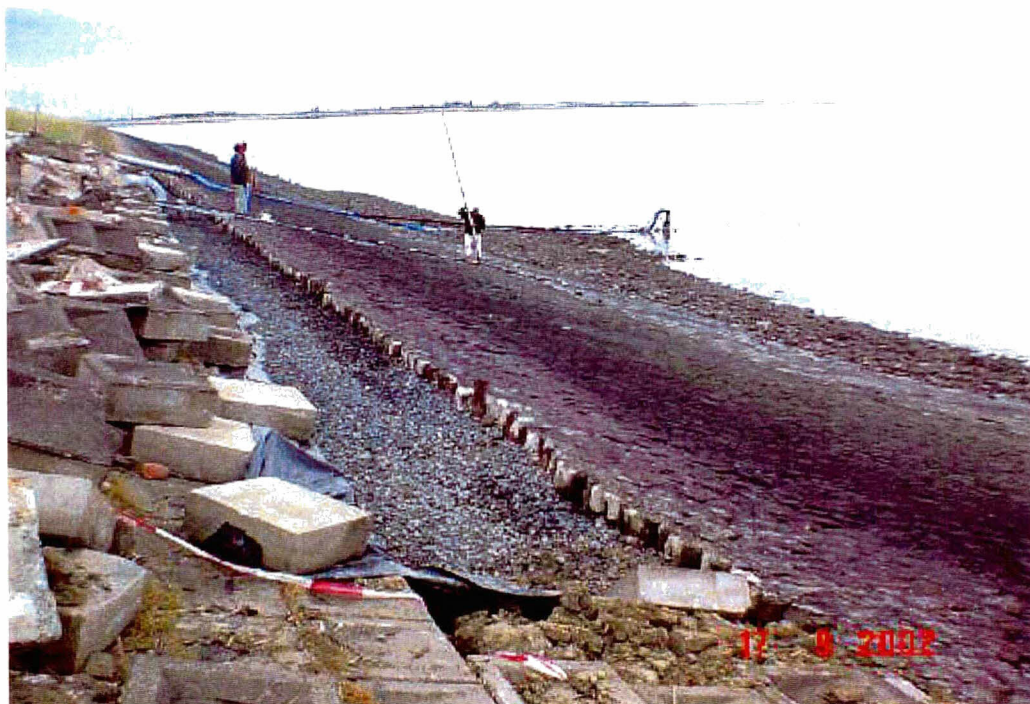
Droge infiltratiesloot, op de achtergrond is de pomp nog net zichtbaar

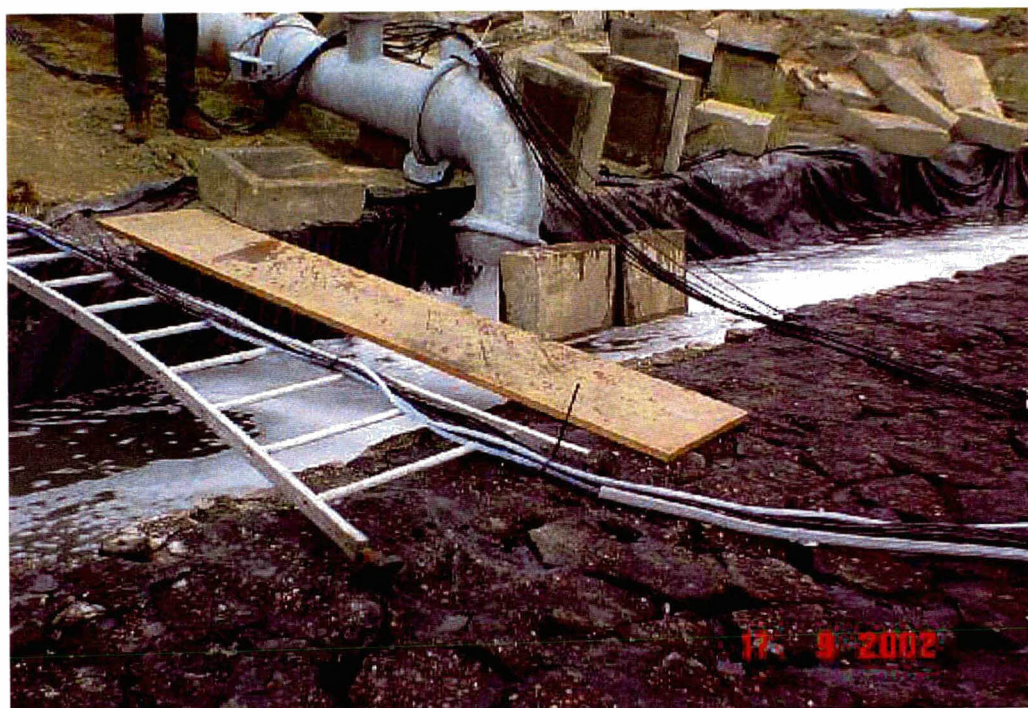
Aanvoer van water in de sloot

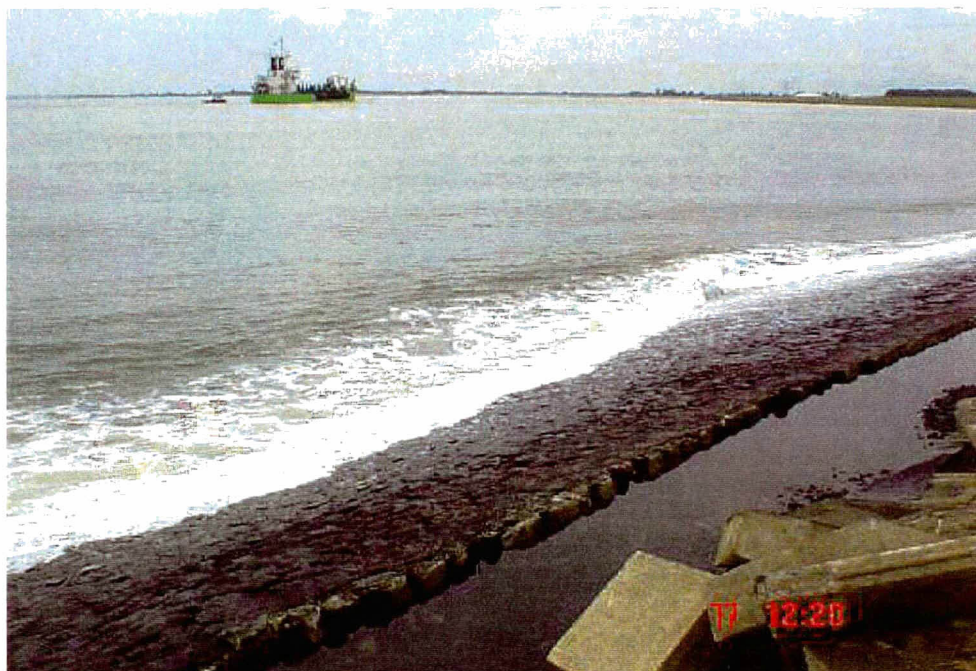
Overzicht meetlocatie, talud belast door golven

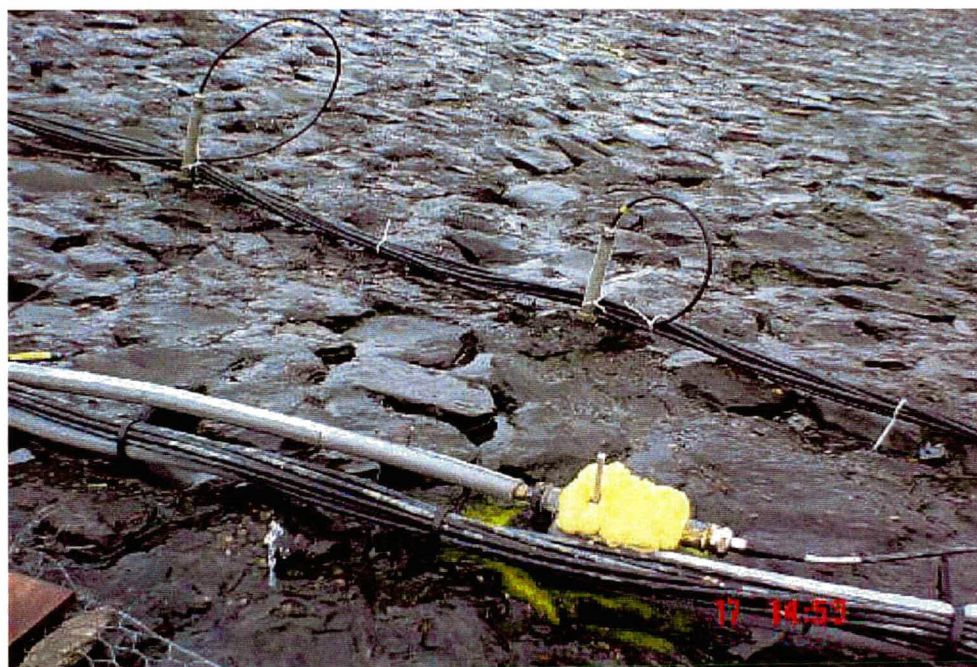
Detail meetraai, op de voorgrond de drukopnemers voor de verplaatsingsmeting, op de achtergrond de drukopnemers voor het meten van de druk onder de bekleding
