Projectbureau Zeeweringen

Betreft  
Stormschade kreukelberm Westkapelle

15 januari 2007

K-07-01-01

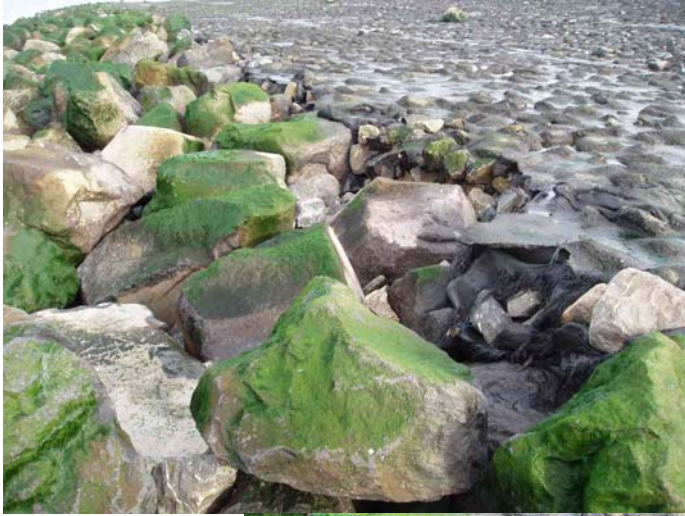
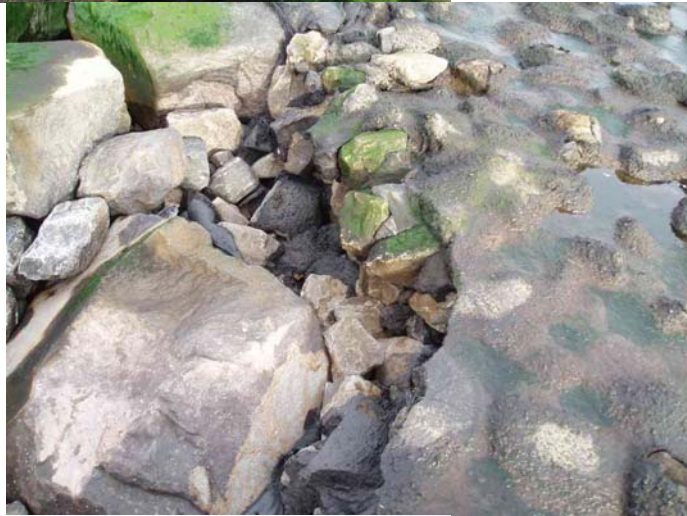
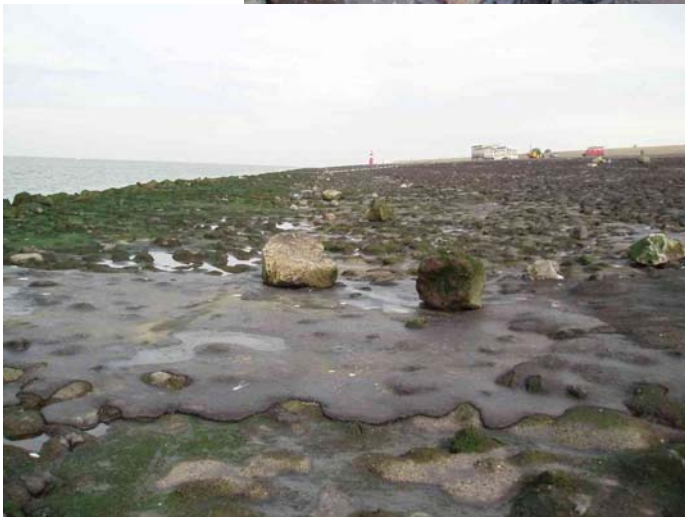
Tijdens de storm in de ochtend van 1 november is door de golven een groot aantal stenen uit de nieuwe kreukelberm van de Westkappelse zeedijk gewerkt en meegenomen omhoog langs het talud. Waarschijnlijk zijn ook stenen door de golven omlaag onder water meegenomen. De nieuwe kreukelberm is in de afgelopen zomerperiode aangelegd.

Het eerste deel van de nieuwe kreukelberm, met een breedte van 3 m, bestaat uit een ingegoten overlaging van de oude kreukelberm en sluit aan op de ingegoten overlaging die op het talud is aangebracht. Daartegen is een kreukelberm van losse breuksteen 1-3 ton ( $2900 \text{ kg/m}^3$ ) aangebracht, met een breedte van 7 m. De totale breedte van de nieuwe kreukelberm is 10 m.
