ZEEGRASMITIGATIES OOSTERSCHELDE

PROEVEN MET VERPLAATSEN VAN
KLEIN ZEEGRAS *ZOSTERA NOLTII* IN
DE OOSTERSCHELDE:
MITIGATIEMAATREGEL BIJ
TOEKOMSTIGE
DIJKWERKZAAMHEDEN
ZLD - 6606

**FASE 4: BEGELEIDING
ZEEGRASMITIGATIES
MEI-JUNI 2008**

25 AUGUSTUS 2008

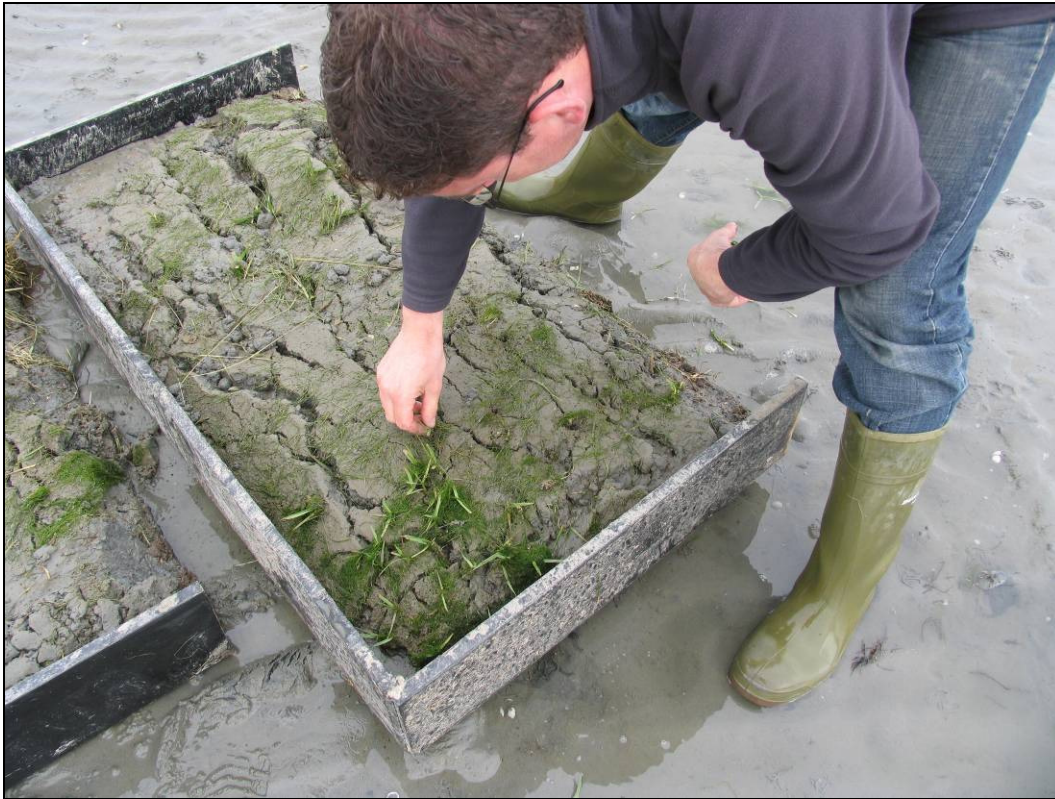
Foto 1 Nieuwe kunststof kisten voor vervoer van plaggen

Kisten voor plaggenvervoer. In 2007 werden houten kisten gebruikt om plaggen in te vervoeren vanaf de donorlocatie. Deze waren van multiplex en voorzien van een laag landbouwplastic aan de binnenzijde. Echter, deze constructie had zijn beperkingen, want het hout nam vocht op, waardoor de kisten kromtrokken en snel uit elkaar vielen. Daarnaast bleef het plastic niet zitten en was het vaak moeilijk om de plaggen uit een stroeve houten kist te verwijderen. Uiteindelijk ging veel tijd zitten in het dagelijks opnieuw in elkaar zetten van de kisten, en werden veel plaggen onnodig beschadigd. BTL heeft daarom besloten dit jaar zelf te investeren in het laten fabriceren van kisten van extra sterk industrieel kunststof (foto 1). Deze blijken het uitstekend te doen: ze zijn sterk genoeg om het rooien, laden en lossen zonder beschadiging te doorstaan, en is het rooien een stuk gemakkelijker dan met houten kisten.

De nieuwe kunststof kisten voldoen uitstekend: ze zijn steviger waardoor er minder mechanische schade aan de plaggen optreedt, en omdat ze geen water doorlaten (behalve uit de open voorzijde) drogen de plaggen minder snel uit dan met de houten kisten van vorig jaar. Ze gaan langer mee, en hoeven niet te worden gerepareerd tussen de bedrijven door zoals vorig jaar het geval was. Een nadeel is echter wel dat de lege kunststof kisten een stuk zwaarder zijn dan de houten kisten waardoor er twee man nodig zijn om ze in de rooiarm te plaatsen.

3. De nieuwe kunststoffen bakken voor het rooien en vervoer van zeegrasplaggen lijken uitstekend te voldoen. Ze zijn duurzaam en vergen geen onderhoud, en tegelijk houden ze meer vocht vast waardoor de plaggen minder uitdrogen, ondanks dat ze een open voorkant hebben. Vorig jaar ging veel tijd verloren aan onderhoud van houten bakken, en dat is dit jaar niet het geval geweest.

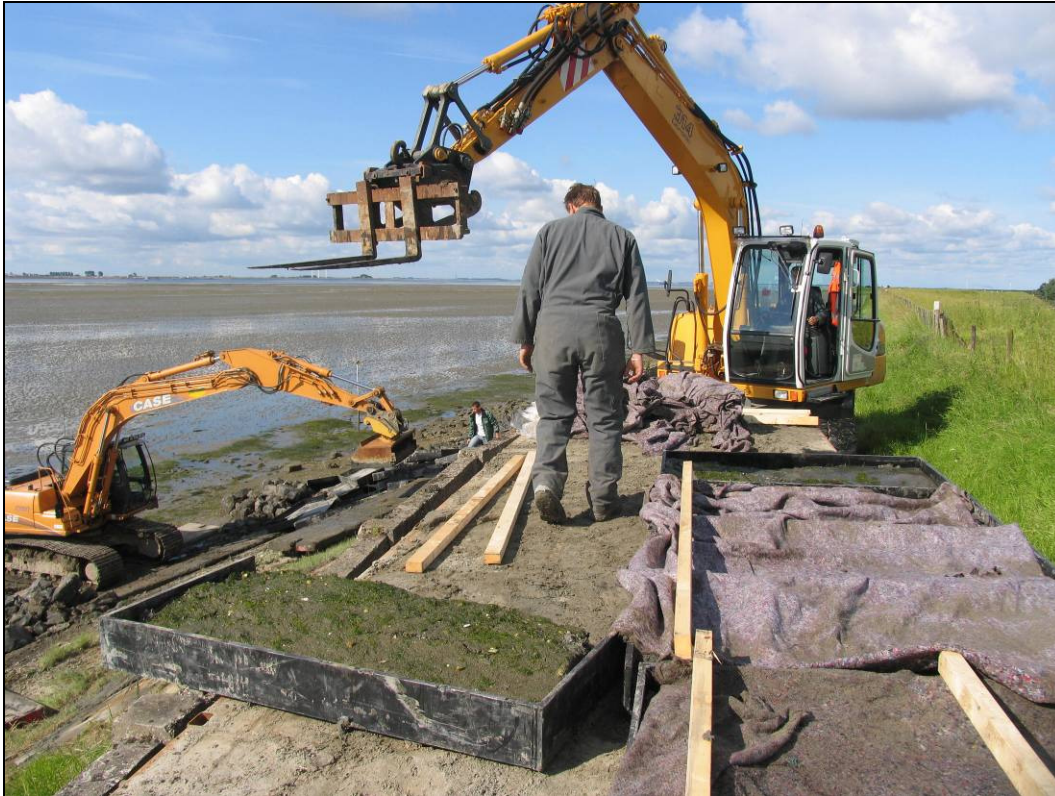
Foto 2 Vervoer van plaggen – in kunststoffen kisten afgedekt met natte doeken

Links de kraan met het rooiarm, rechts de kraan voor het verplaatsen van de kisten. Viane West, 16 juni 2008.

Zoals gespecificeerd werden zoden van 0,75 bij 1,5 meter en ongeveer 10 cm dikte gerooid met behulp van een grote kraan met hulpstuk, dat vorig jaar werd ontwikkeld en goed bleek te functioneren². Plaggen werden geoogst en vervoerd in plastic kisten met een open voorzijde. Tijdens vervoer werden ze afgedekt met dikke stoffen doeken en natgehouden met water. Vervoer gebeurde met behulp van een tractor en aanhangwagen (foto 2), of in het geval van de Krabbenkreek Zuid, met een platbodemboot vanuit de haven van St. Philipsland. Kisten werden opgestapeld, maar werden ondersteund met balken zodat de zoden niet werden geplet.

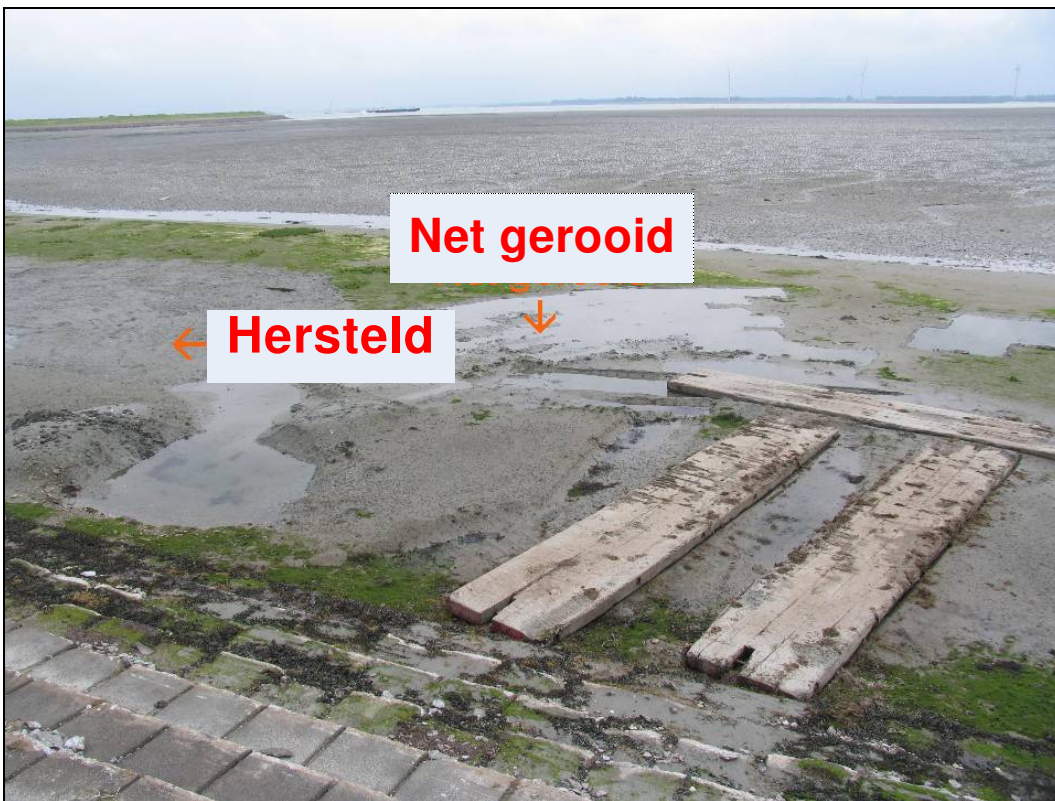
Foto 3 Herstel van slikken Viane Oost na het rooien

Zoden werden doorgaans hetzelfde dag gelegd, maar waar dit niet mogelijk was werden de kisten (met zoden) op de slikken neergezet zodat ze werden natgehouden door het opkomende tij. Na het rooien van de zoden zijn de slikken richting dijk gefatsoeneerd middels uitvlakken, waarbij de zone >5m vanuit de teen van de dijk nog is voorzien van een schelpengruislaag als antiwadprierbehandeling (foto 3).

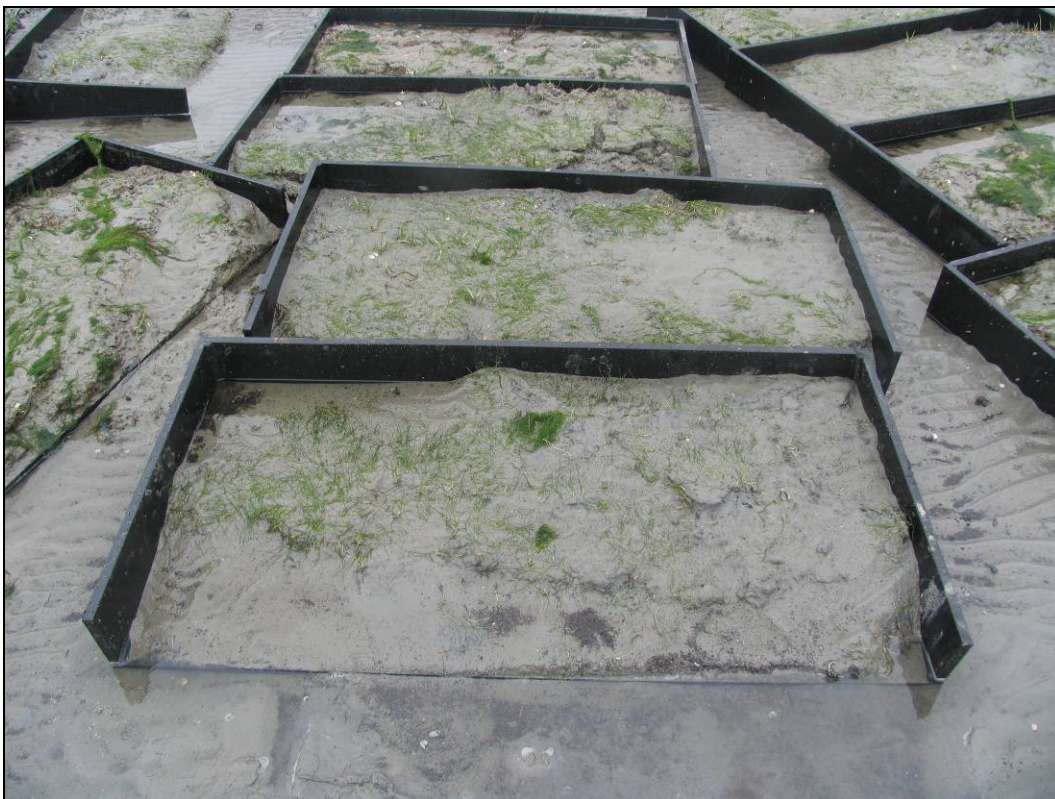
Foto 4 Erosie uit bak met zeegras na één tij op de slikken

Als het niet lukte om alle aangevoerde plagen tijdig te leggen in de plots, dan werden deze met de kunststoffen bakken op de slikken gezet om zo tijdens hoogwater te worden overspoeld. Dit was enerzijds gunstig omdat de plagen zo niet zouden uitdrogen. Anderzijds was het soms nadelig, want als de bakken niet met de open kant tegen elkaar werden geplaatst dan werd vaak een deel van de plag uit de bak gespoeld. Soms was door erosie zelfs bijna de helft van een plag verdwenen nadat het gedurende één tij op de slikken had gestaan. Na vermelding hiervan werd er beter op gelet dat de bakken tegen elkaar aan stonden, wat de meeste erosie voorkwam.

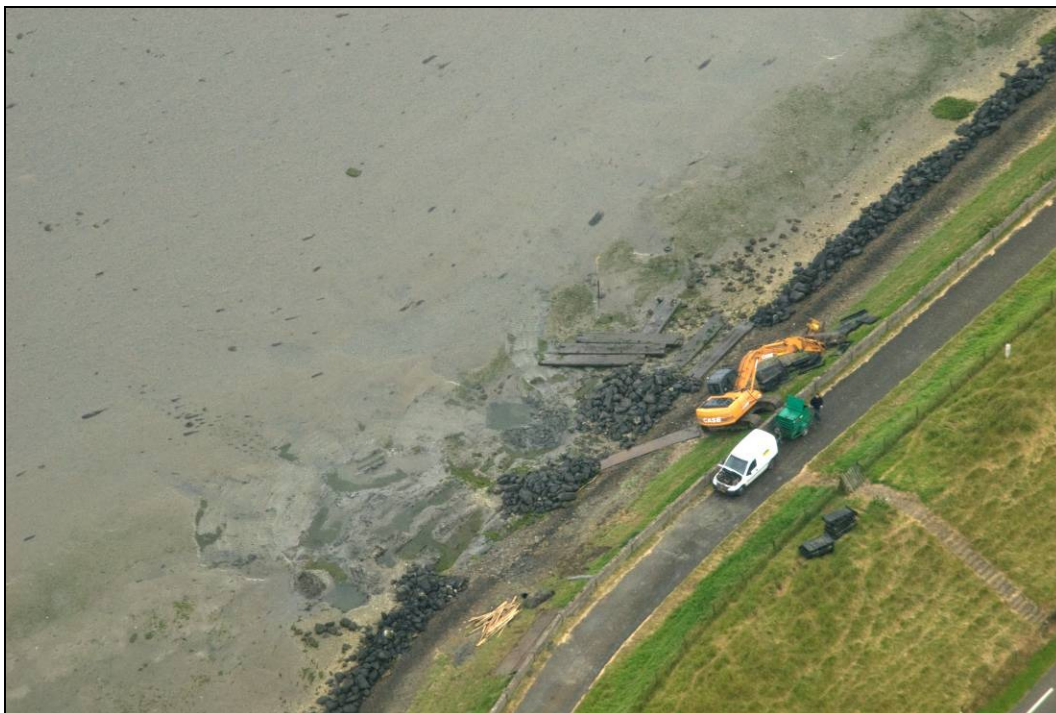
Foto 5 Luchtfoto van Viane West donorlocatie

Luchtfoto van donorlocatie Viane West (17 juni 2008), genomen door Dhr. Ed Stikvoort (Provincie Zeeland) tijdens de jaarlijkse zeehondentellingen.

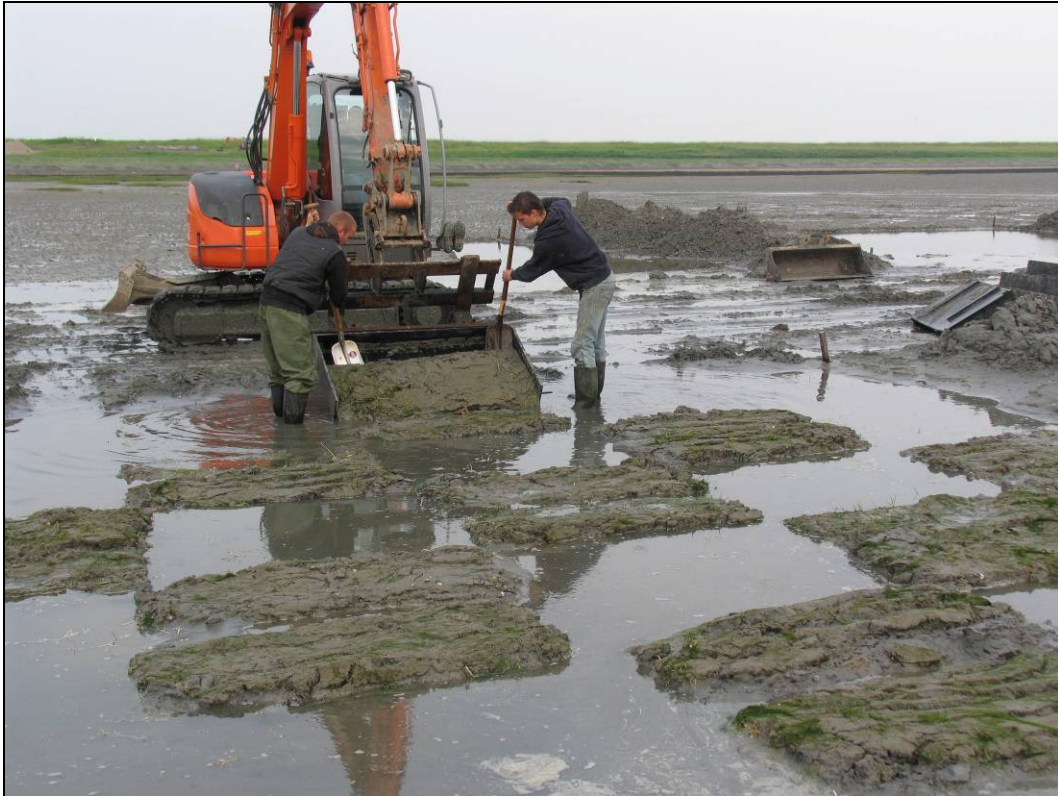
Foto 6 Aanleg van veilige plot op Krabbenkreek Noord, 29 mei 2008

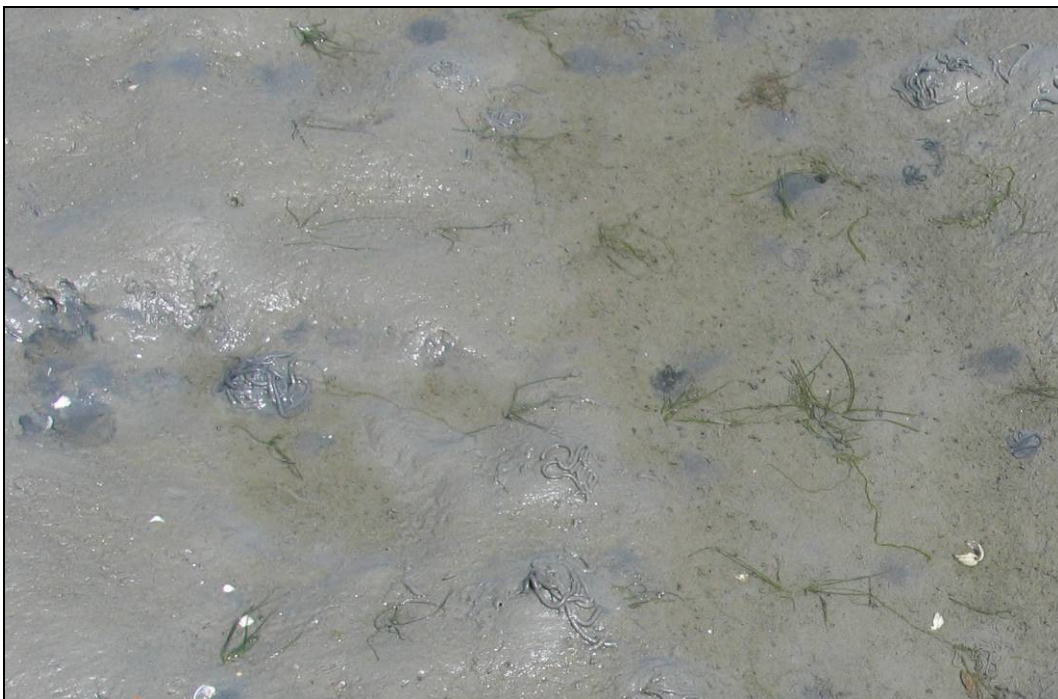
Foto 7 Plot 17 met losse planten op Krabbenkreek Noord

Op de locatie Krabbenkreek Noord werd eveneens 8 kleine plots (5 bij 5 m) aangelegd met een aanplant van losse planten: 225 in een centrale patch van 1,5 bij 1,5 meter (foto 7). De helft van de losse plant plots kreeg een schelpenbehandeling, de andere helft was onbehandeld. Dit is aangelegd in de opstelling zoals aangegeven in figuur 5.

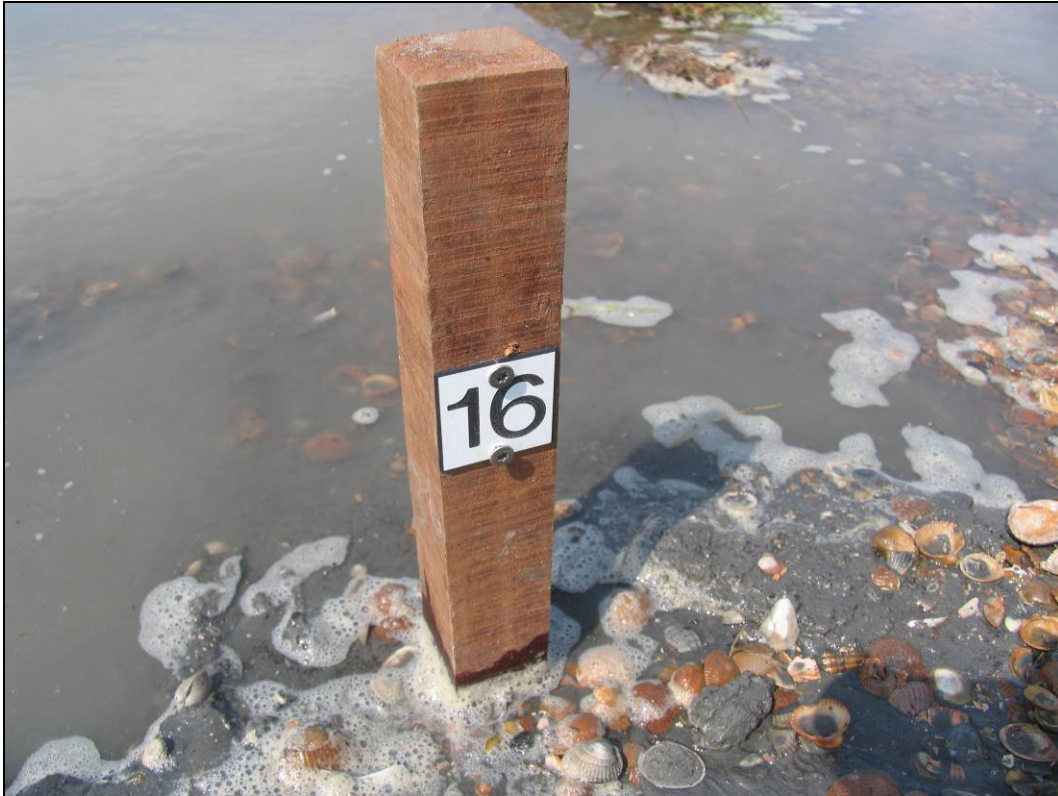
Foto 8 Piketpaal met duurzame nummering, Rattekaai Plot 16

Piketpalen en nummering. In 2007 werden de hoeken van de plots gemarkeerd met betonijzers en bamboepalen. Echter, de palen waren snel verdwenen en de ijzers waren slecht te lokaliseren, waardoor de omtrekken van de plots na oktober slecht te zien waren. Er is daarom in overleg met Projectbureau Zeeweringen besloten de hoeken van vorig jaar in december 2007 te voorzien van piketpalen, en de nieuwe aanplant van 2008 bij aanvang al te voorzien van piketpalen. De nummering van 2007 (geplastificeerde papierennummers op A5 grootte) was ook snel verdwenen, en werd besloten één paal per plot te voorzien van een duurzaam nummer.

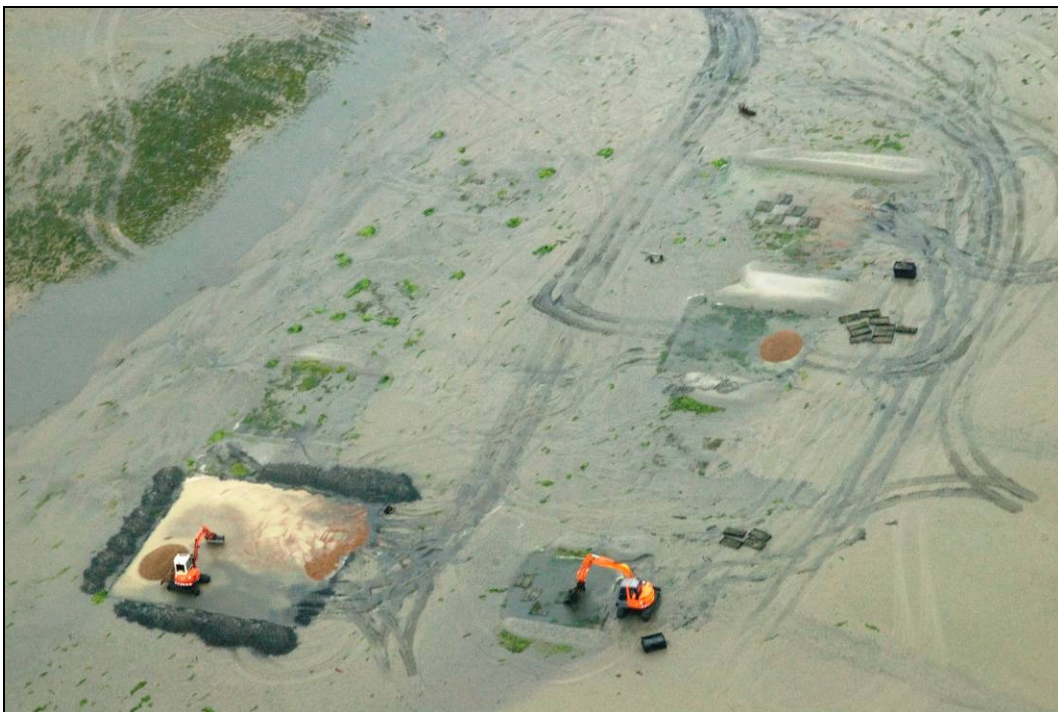
Foto 9 Luchtfoto van werkzaamheden op de Dortsman Noord

Luchtfoto van mtigatielocatie Dortsman Noord (17 juni 2008), genomen door Dhr. Ed Stikvoort (Provincie Zeeland) tijdens de jaarlijkse zeehondentellingen.

De aanleg werd uitgevoerd op de mitigatielocatie met behulp van drie kranen (één grote kraan, twee kleinere) en twee rupsdumpers (één groot, één klein). De grote kraan werd gebruikt voor het leggen van de plaggen, terwijl het kleinere werden gebruikt voor het uitgraven en weer aanvullen van de plots. De rupsdumpers werden gebruikt voor aan- en afvoer van de zeegraskisten, en voor de aanvoer van schelpen. Naast één persoon per voertuig waren continu twee mannen werkzaam bij het lossen van de plaggen uit de kisten. Als er niet werd gelost waren zij bezig met het uitzetten van de plots, en het verwijderen van slijkgras dat werd meegevoerd in de zeegrasplaggen. Er werden piketpalen op alle hoekpunten van de plots geplaatst, waarvan één werd voorzien van een duurzaam plastic nummer (foto 8). Om de exacte plaats van neerleggen aan te geven werd tijdens de aanleg tijdelijk piketpalen gezet op de hoekpunten van de centrale plaats waar de patches werden gelegd.

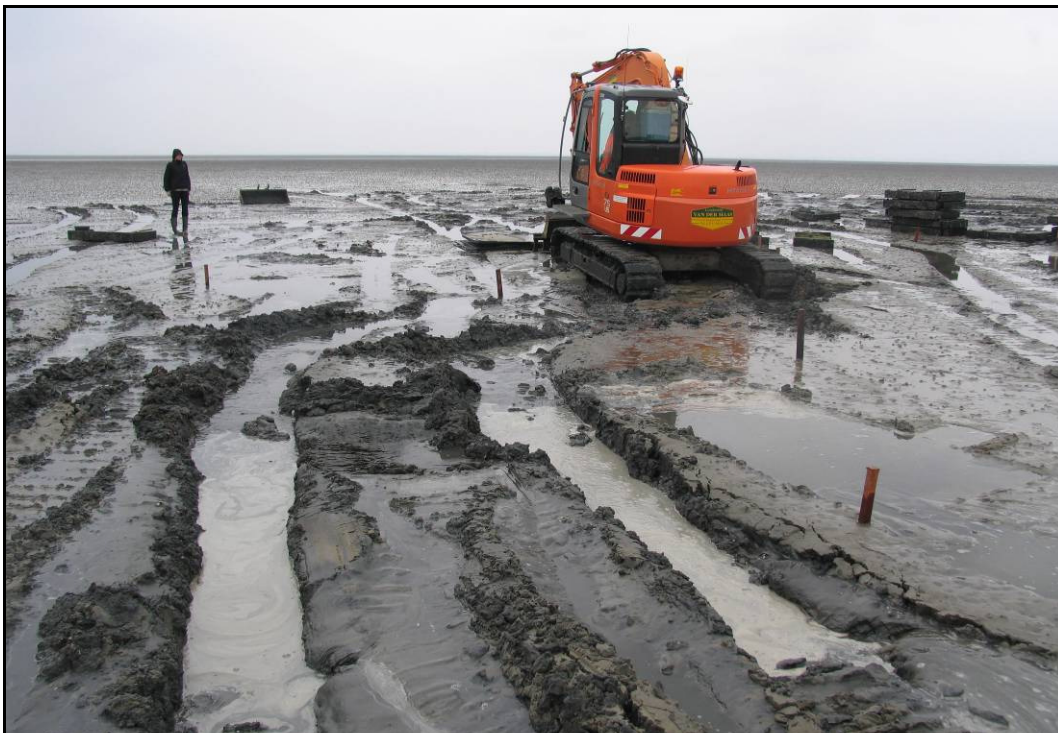
Foto 10 Diepe sporen in de zachte slikken van de Rattekaai, 3 juni 2008

Zacht sediment. Nadat vorig jaar problemen waren ontstaan in de Krabbenkreek Zuid met het wegzakken van een kraan op dag één was besloten dit jaar de sedimenten van tevoren te testen, en wel in de Rattekaai, waar bekend is dat er zachte lagen zijn. BTL had vooraf de slikken getest en vond dat deze stevig genoeg waren voor de werkzaamheden. Echter, tijdens de uitvoering bleken de lagen daar toch aan de zachte kant te zijn, waarbij vooral bij de kranen problemen ontstonden, maar ook de rupsdumpers lieten diepe sporen achter en kwamen zelfs af en toe vast te zitten als ze waren volgeladen met schelpen. Problemen met het wegzakken bleken ook afhankelijk te zijn van de weersomstandigheden: als het veel regende waren de slikken verzadigd met water waardoor er eerder een slurrige ontstond bij werkzaamheden en het materieel eerder wegzakte. Op de zachte slikken moest met ook meer schelpen plaatsen voor de schelpenbehandeling, omdat de schelpen dieper wegzakte – zo werd in de Rattekaai ongeveer 25% meer schelpen gebruikt dan oorspronkelijk was geraamd.

Schade door rijden van materieel. Doorgaans waren er geen problemen met het rijden van materieel, en is de schade op de meeste plaatsen tot een minimum beperkt. Echter, bij Krabbenkreek Noord is er met een kraan dwars door grasland op de dijk gereden, en op de Dortsman Noord is een rupsdumper per ongeluk dwars door de natuurlijke zeegrasvelden gereden (zichtbaar links op foto 9). In beide gevallen waren de meeste aanwezigen op de hoogte van waar men wel of niet mocht rijden, maar was dit niet doorgegeven aan de chauffeur in kwestie. Er is voorgesteld deze problemen in de toekomst te beperken door bij ieder nieuwe locatie vooraf een kleine werkbespreking te organiseren met het veldteam.

3. De slikken van de Rattekaai bleken voor de uitvoering een moeilijke locatie te zijn vanwege het zachte substraat, waar bovendien veel schade in de vorm van diepe rijsporen achterbleef. Bij toekomstige selectie van andere mitigatielocaties moet men het substraat beter testen van tevoren, om problemen te voorkomen, of direct aan aanvoerroutes over water denken.

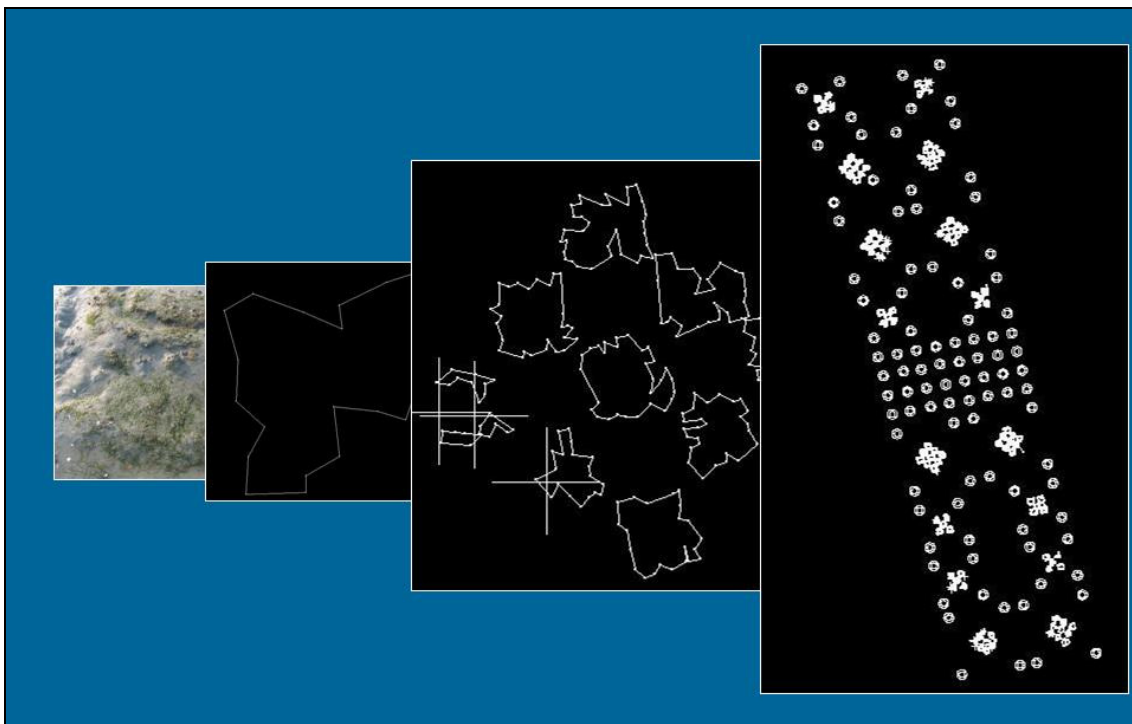
Figuur 7 RTK-GPS metingen van zeegras patches Krabbenkreek Noord

Vlnr: van patch naar plot, naar hele locatie; piketpalen zijn aangegeven met rondjes.

Naast de gebruikelijke parameters werden ook foto's gemaakt van alle individuele patches, en werden het zeegras ingemeten met behulp van een Trimble RTK-GPS (figuur 7). Dit gebeurde met een nauwkeurigheid van 1-2 cm in de x-y richtingen. Afdrukken van deze kaarten werden later gebruikt om hierin de zeegras bedekkingspercentages aan te geven.
