Proefvlak Eco-Hillblock

Ecologische ontwikkeling jaar 1:
mei 2014-mei 2015

Rapportnummer: 15-116
Projectnummer: 14-274
Datum uitgave: 14 oktober 2015
Projectleider: drs. K. Didderen
Naam en adres opdrachtgever: Martens Beton
Postbus 30
4900 AA Oosterhout(NB)

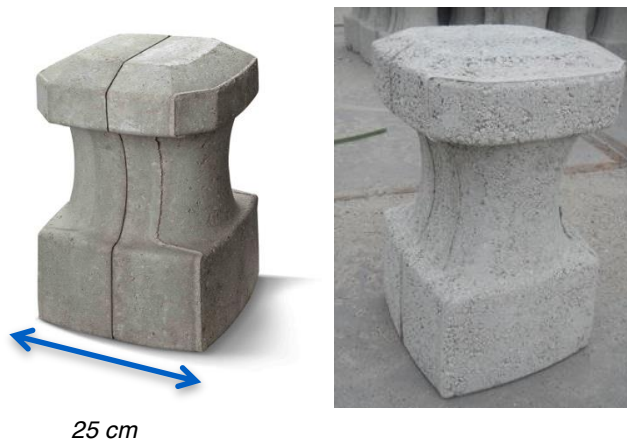
Afbeelding 1 Links: Hillblock (Bron: Hillblock.com).
Rechts: Eco-Hillblock (Bron: Martens beton BV).

Martens beton produceert de Hillblocks onder licentie van Hillblock BV. Het Hillblock betreft een betonzuil met een innovatief (gedetailleerd) ontwerp waardoor er holtes binnen de dijkbekleding ontstaan. Deze holtes geven een golfdempende werking en bieden wellicht levensruimte voor planten en/of dieren.

Het aanbrengen van een aparte toplaag met lava behoort niet tot de mogelijkheden bij de productie van het Hillblock. Daarom heeft Martens getracht een variant van het originele Hillblock te produceren, dat de belangrijke fysieke eigenschappen van een toplaag met lava waarborgt, zonder gebruik te maken van lava. Dit heeft geresulteerd in een Ecoblock: Een Hillblock met een grove en open betonstructuur (Foto 1; dit Hillblock wordt in deze rapportage verder Eco-Hillblock genoemd).

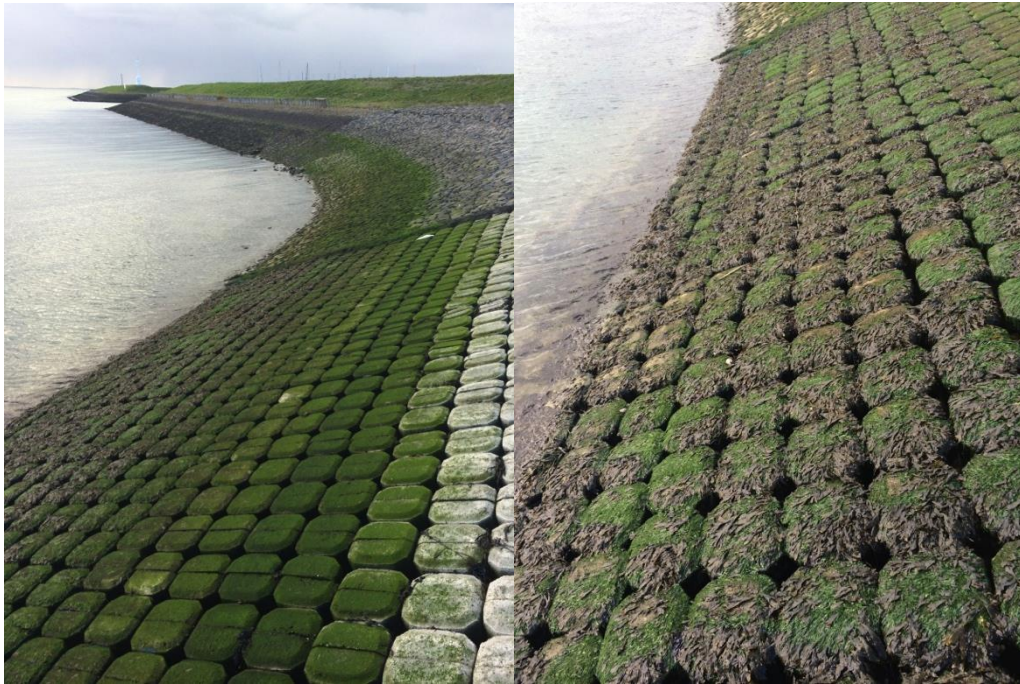
Afbeelding 2 Situatie december 2014. Linkerfoto: aangroei met darmwieren en (in het lagere deel, links op de foto) bruinwier *Fucus spec.* Op het achterliggende dijkgedeelte met basalt is de begroeiing met darmwier tot minder hoog in de getijdenzone ontwikkeld. Rechterfoto: aangroei met bruinwier *Fucus spec.* In het gedeelte dat onder het wateroppervlak ligt (links op de foto) is de aangroei minder dicht.

De locatie is op 10 december 2014 bezocht. Het opgenomen transect bestond uit 15 opnamen met Hillblocks en daaronder 15 opnamen met Eco-Hillblocks. De Hillblocks (opname 1 t/m 14) zijn nog onbegroeid. Op de eerste twee opnamen van Eco-Hillblocks komt klein darmwier en darmwier voor (bedekking 5-30%), alsmede een enkele zeepok op de zijkanten van de betonelementen.

De overige Eco-Hillblocks (opnamen 20 t/m 30) zijn op de bovenzijde over 70-90% van de oppervlakte begroeid, met enkele soorten zeewier, hoofdzakelijk darmwier en jonge exemplaren van *Fucus* spec (waarschijnlijk vooral Kleine zee-eik, *Fucus spiralis*). Daarnaast komen een aantal zeepokken en een enkele aliekruik voor.

Het proefvlak lijkt goed begroeid maar is vanwege het zeer gering aantal soorten te typeren als type 2, gedomineerd door pioniersoorten. Daarbij lijkt het substraat wel kansen te bieden voor verdere aangroei en ontwikkeling van levensgemeenschappen. Ontwikkeling richting type 3 of 4 is niet uitgesloten.

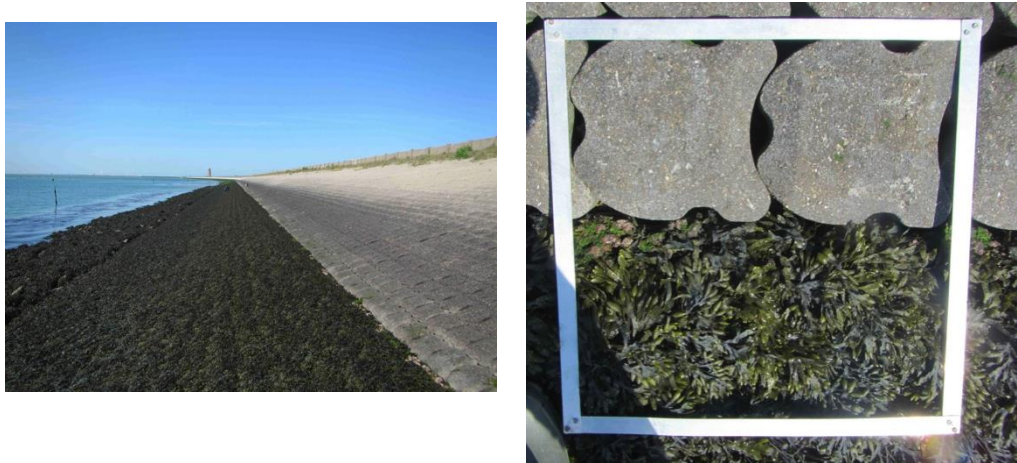
Afbeelding 5 Referentie Eco-toplaag van lava. Links: overzicht met *Entophysalis* en overgang naar diversie bruinwiegemeenschappen. Rechts: Scherpe overgang van Hydroblock naar Hydroblock met een eco-toplaag van lava.

De locatie is op 21 mei 2015 bezocht. Het opgenomen transect bestond uit 15 opnamen met Hydroblocks en daaronder 13 opnamen met Hydroblocks met een eco-toplaag van lava. De Hydroblocks (opname 1 t/m 14) zijn begroeid met korstmossen en *Entophysalis*, in de laatste opnamen (15) komt darmwier voor, met name aan de zijkant van de blokken. Opname 15 bestaat uit de overgang van Hydroblocks en Hydroblock met een eco-toplaag van lava. Er is een duidelijk grens zichtbaar, waarbij de begroeiing met kleine-zee-eik beperkt is tot de stenen met eco-toplaag (Afbeelding 5). De overige Hydroblock met eco-toplaag van lava worden gekenmerkt tot een hoge bedekking met wieren (90-100%) waarbij de zonering loopt van kleine zee-eik (levensgemeenschap 7; opname 15-19) via blaaswier (levensgemeenschap 8; opname 20) tot aan gezaagde zee-eik (levensgemeenschap 9; opname 21-27).

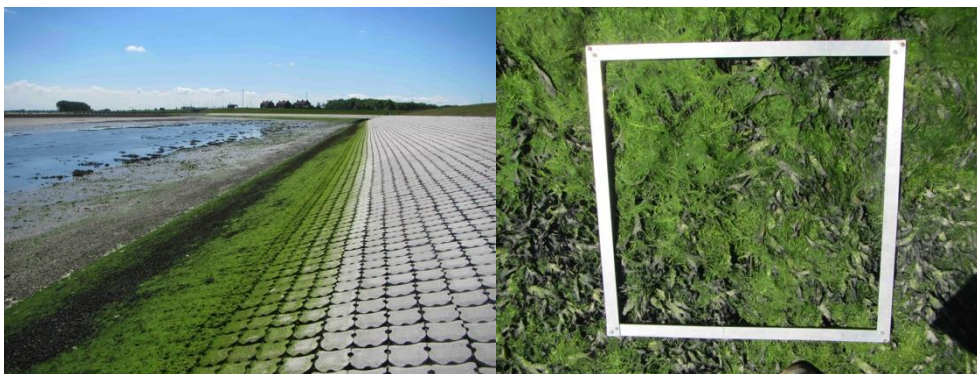
Afbeelding 6 Hydroblock met eco-toplaag van lava. Links: Zonering van darmwier en beginnende kleine-zee-eik levensgemeenschap. Rechts: opname met darmwier en kleine zee-eik.

De locatie is op 21 mei 2015 bezocht. Het opgenomen transect bestond uit 26 opnamen, waarvan 16 met Hydroblocks en 10 met Hydroblock met een eco-toplaag van lava. De opnamen 1 -13 zijn onbegroeid en 13-16 hebben een lage bedekking met darmwier (5-40%). De Hydroblocks met een eco-toplaag van lava hebben een hoge bedekking (80-100%), waarbij de samenstelling uniform is en bestaat uit een hoge bedekking met darmwier (75-100%) afgewisseld met een matige bedekking (5-50%) met Kleine zee-eik (*Fucus spiralis*, een bruinwier).

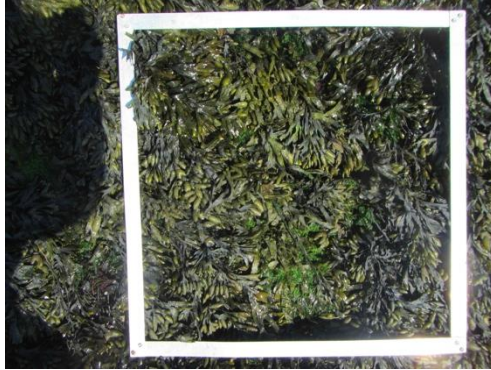
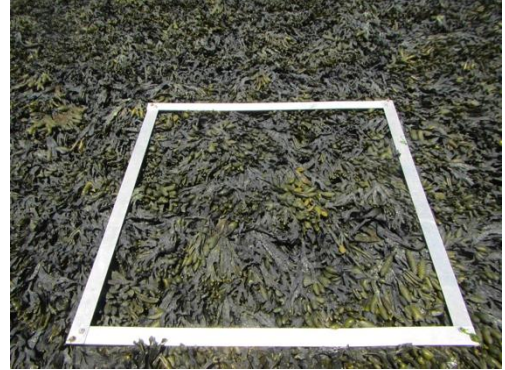
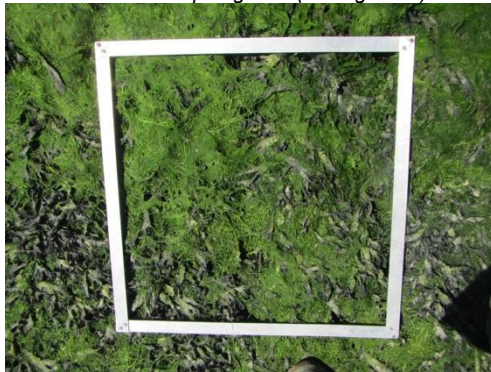
1: Referentie eco-toplaag lava (aanleg 2010)

2: Eco-Hillblock (aanleg mei 2014)

3: Eco-toplaag lava (aanleg juni 2014)

4: Basalt (aanleg mei 2014)

Afbeelding 8 *Ontwikkeling van wieren op steenbekleding, situatie mei 2015.*
Locaties 1: Schelphoek-west, 2: Burghsluis, 3: Zandkreek, 4:
Burghsluis (in bocht).

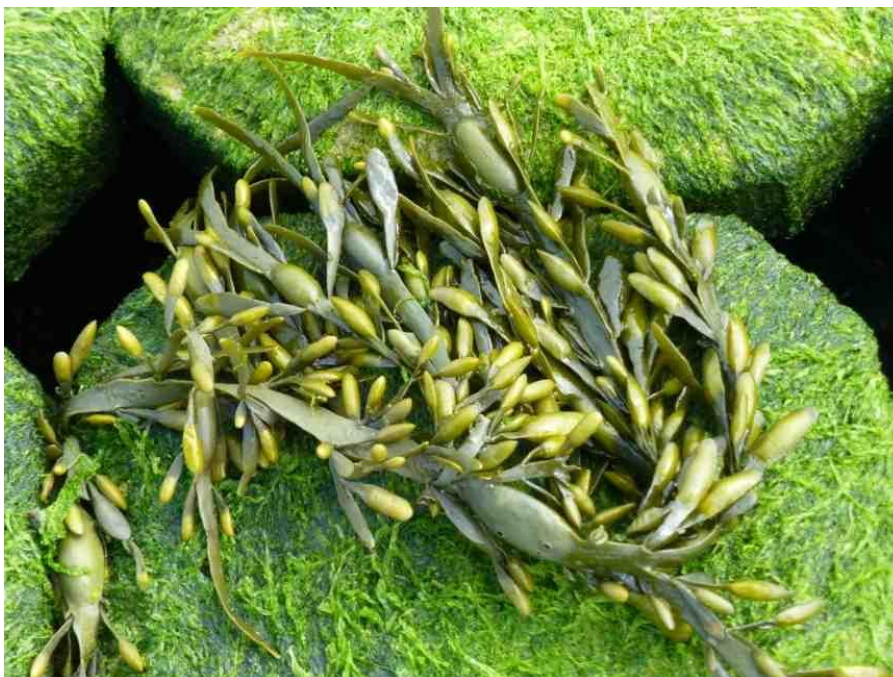
Afbeelding 10 Vastgeklemd knotswier tussen Eco-Hillblocks.

Tussen de (Eco)Hillblocks zijn in een vroeg stadium op enkele plekken rondrijvende wieren vastgeklemd geraakt, bijvoorbeeld exemplaren van knotswier *Ascophyllum nodosum* en blaaswier *Fucus vesiculosus*. Deze wieren zijn dan elders losgeslagen. Dergelijke niet ter plaatse vastgehechte wieren lijken op het eerste gezicht bij de aangroei te horen, maar zijn dat dus niet. Dergelijke exemplaren kunnen in potentie bijdragen aan de toekomstige wiergroei wanneer er voortplanting plaatsvindt. Of

dergelijke exemplaren overleven en bijdragen aan de verdere ontwikkeling van de levensgemeenschap hangt af van de hoogte in de getijdenzone waarop zij vastgeklemd raken (elke soort heeft zijn eigen natuurlijke verspreiding binnen de getijdenzone) en of zij sporen produceren en verspreiden, en of die zich vervolgens tot nieuwe individuen ter plaatse kunnen ontwikkelen.
