Polder/Dijkvak  
Oesterdam-Noord  
dp 1080 – dp 1150

PZDT-M-08356

DEFINITIEF

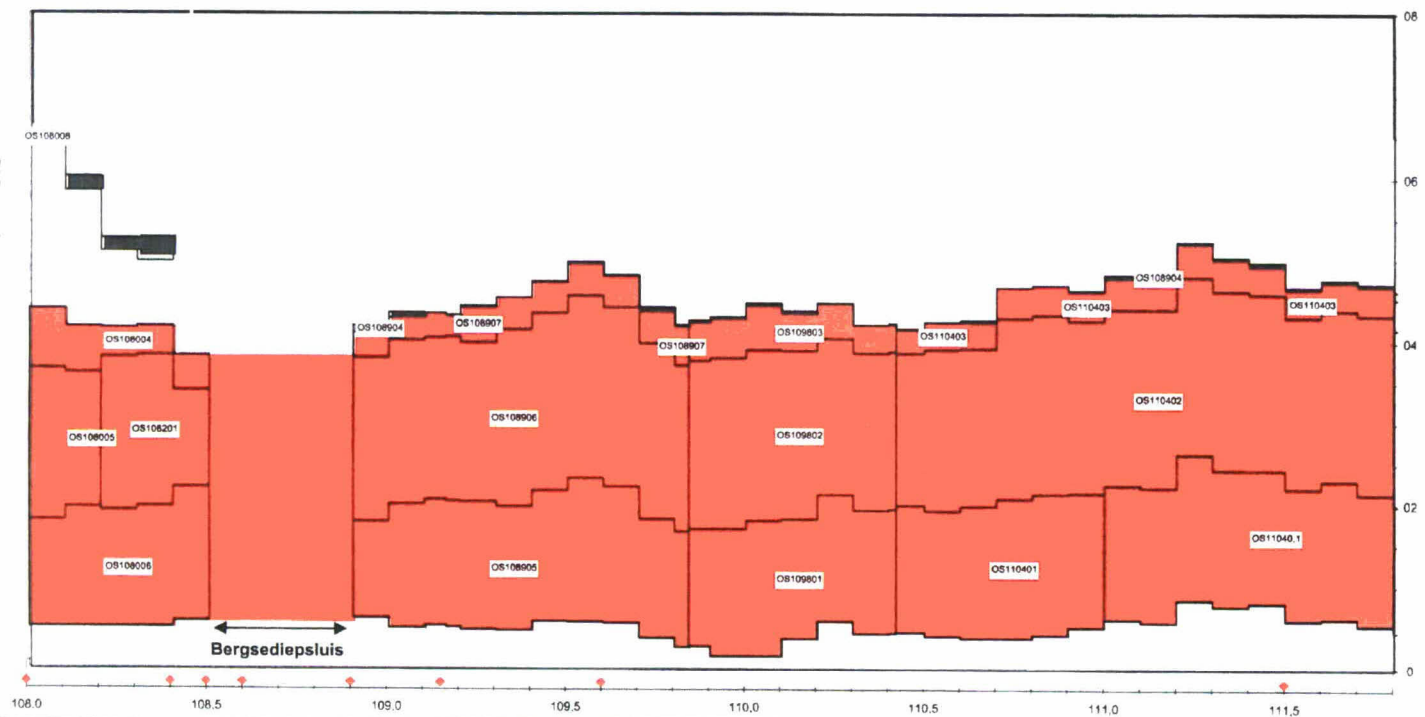
bijlage 14.1

Eindoordeel toetsing bekleding; vooraanzicht

dp 1080 - dp 1118

op basis van : één oordeel per vlak, inclusief beheerdersoordeel
