Rijkswaterstaat Zeeland  
Projectbureau Zeeweringen

Controle te slopen ruimtes Haven Walsoorden en Haven  
Hoedekenskerke (Flora- en faunawet)

24 oktober 2011

PZDB-M-11304

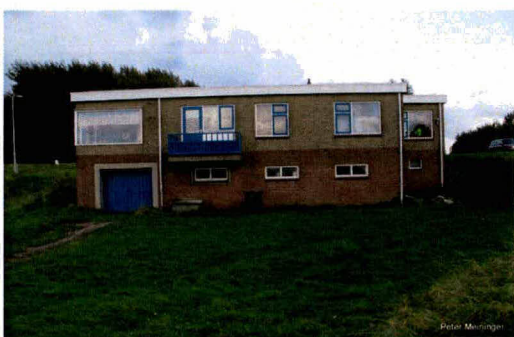
In Walsoorden staan naast de havenmeesterswoning enkele forse struiken (o.a. coniferen) op dijk. Deze dienen zo snel mogelijk maar i.i.g. voor aanvang van het broedseizoen gekapt te worden omdat deze in potentie geschikt zijn als broedplaats voor vogels. Een openstaand raampje in het souterrain van deze woning dient z.s.m. te worden gesloten.

*Voormalige havenmeesterswoning te  
Walsoorden*

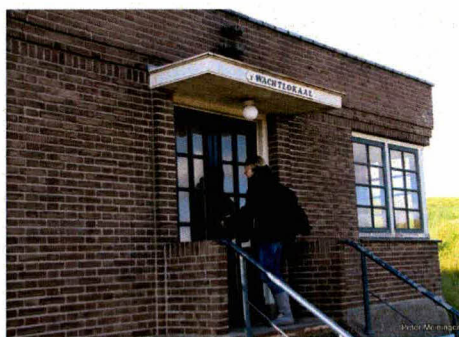
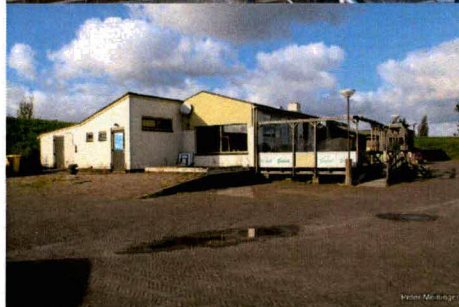
Tijdens het veldbezoek zijn in geen van de drie panden vogels of vleermuizen aangetroffen. Alleen in de kruipruimte van het Wachtlokaal in de haven van Hoedekenskerke zijn enkele gaten aanwezig die als in- en uitgang zouden kunnen worden benut. In de kruipruimte zijn geen sporen van vogels en/of vleermuizen aangetroffen. In de andere twee panden waren dergelijke openingen niet aanwezig.

Zowel aan de binnen- als buitenkant van de drie panden zijn geen vogelnesten aangetroffen. Alleen in het achterste deel van het Wachtlokaal (in gebruik als opslag door de jachthavenvereniging) zijn restanten van een aantal nesten van Boerenzwaluw zichtbaar. Nadat het Wachtlokaal was 'ontdekt' door jongeren is enkele jaren geleden het aanwezige raam gedicht, waardoor ook de zwaluwen

*Voormalig wachtlokaal en Cafeteria De  
Steiger te Hoedekenskerke*
