## CASCADEPROEF SCHELPHOEK

VOORTGANGSRAPPORTAGE MONITORING TOT EN MET SEPTEMBER 2012

Datum 7 november 2012  
Status Definitief

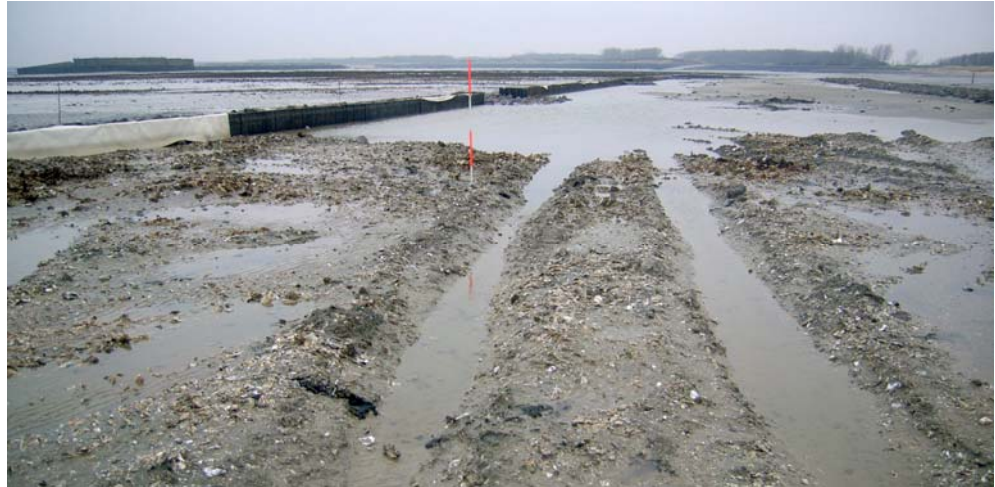
**Figuur 2: putten en bulten tussen dam 1 en 2**

Tussen dam 1 en 2 zijn (graaf)werkzaamheden geweest voor het plaatsen van de damwand in dam 1 en het verwijderen van de Japanse oesters welke ter plaatse van dam 1 aanwezig waren. Er is weinig tot geen zand tussen deze twee dammen gesuppleerd. Dit heeft voor een flink reliëf gezorgd (putten en bulten). Zie foto in figuur 2. Met extreem laagwater leidt dit tot flinke getijdenpoelen. Tot juli 2012 heeft er wel enige uitvlakking opgetreden, doch is het reliëf nog goed zichtbaar. Op het substraat is flink wat dood schelpmateriaal aanwezig (Japanse oesters).

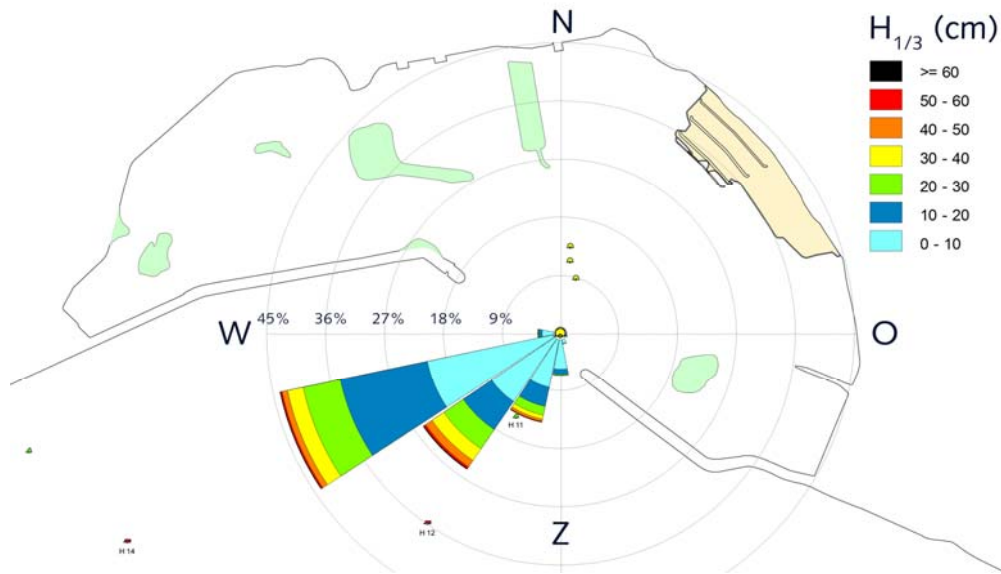
**Figuur 5: Golfklimaat Schelphoek 1 okt 2011 – 1 okt 2012:  $H_{1/3}$  - Gemiddelde hoogte van het 1/3 deel hoogste golven in centimeters**

De cascadeproef ligt in de beschutting van de dijken en de twee nollen. Alleen bij zuidwestelijke winden kunnen golven van formaat van buiten de Schelphoek binnendringen. De waverider is zodanig geplaatst dat deze golven geregistreerd kunnen worden. Het golfklimaat over de periode van één jaar (okt 2011-okt 2012) weergegeven in figuur 5, laat dan ook zien dat de meeste en de hoogste golven uit (west)zuidwestelijke richtingen komen

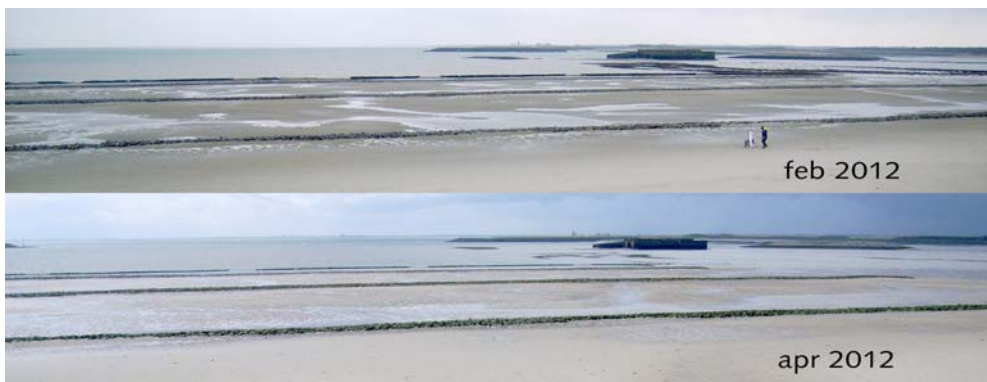
De natheid/uitdroging van de bodem wordt visueel beoordeeld/gevolgd. Het hele gebied is goed te overzien. De plekken welke mogelijk uitdrogen zullen eenvoudig in een kaart ingetekend kunnen worden. Dit alles wordt ondersteund met foto's vanaf de dijk (voorbeeld zie figuur 6).

**Figuur 6: natheid sediment gezien vanaf de dijk, jan. feb. en apr. 2012**

Vergeleken met de Galgeplaat-suppletie is er – ook op het onverdedigde deel - minder sprake van uitdroging. Meest voor de hand liggende oorzaken zijn geringere hoogteverschillen (en dus flauwere hellingen) en dat het water in minder richtingen weg kan stromen (begrenzing door dijk).

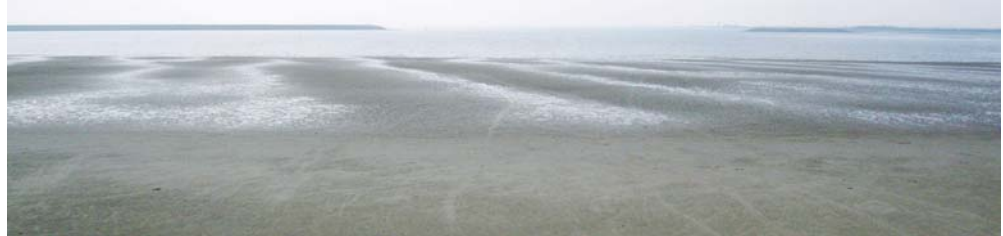
Door de werkzaamheden zijn er diverse hoogtes en laagtes op de suppletie aanwezig. Deze worden door golf- en getijdenwerking weer afgevlakt. In apr. 2012 waren de meeste sporen van de werkzaamheden op het onverdedigde deel al weg. Zelfs grote brede dwarsstrandse ribbelpatronen hebben zich hier weer weten te herstellen (zie figuur 7). Afgezien van de buffer, lijkt het onverdedigde deel weinig uit te drogen. Ook de toppen van de grote ribbels blijven nog enigszins nat.

**Figuur 7: dwarsstrandse ribbelpatronen op onverdedigde deel suppletie Schelphoek, apr 2012**

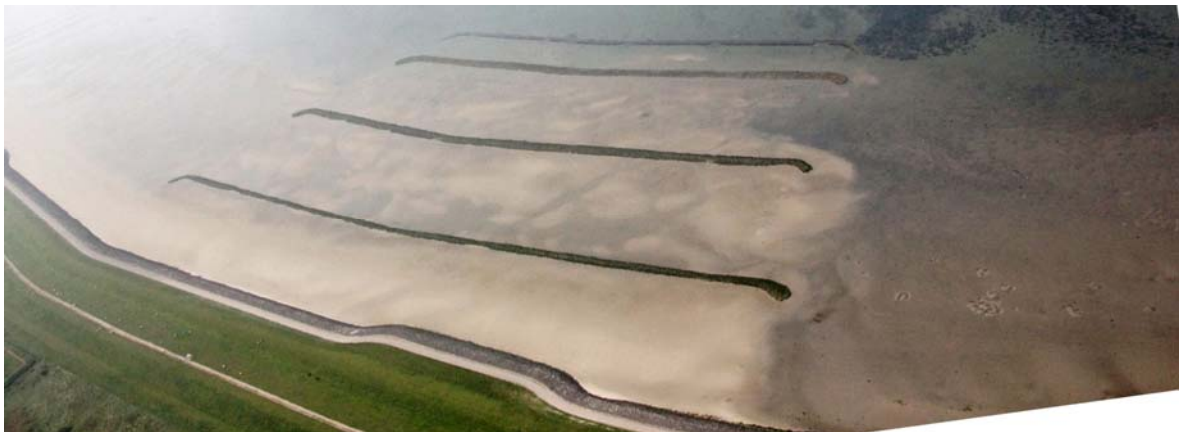
De luchtfoto met opnamedatum 22 mei 2012 is een welkome aanvulling op de bestaande foto's welke de natte en droge plekken tussen de dammen goed laat zien. Zie figuur 8.

**Figuur 8: luchtfoto cascade Schelphoek, 22 mei 2012**  
© JORA SOLUTIONS B.V. 2012.

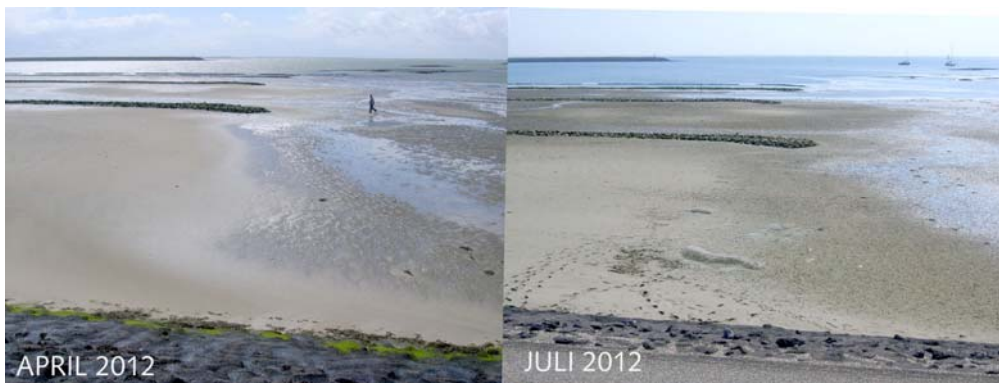
**Figuur 9: voorbeeld overzichtsfoto vanaf de dijk**

- veranderingen bij visuele markeringen vast te leggen (1x/jr)
- veranderingen bij sedimentatie/erosieplots vast te leggen (1x/jr)
- veranderingen rond de koppen van – en tussen - de dammen (1x/jr)
- natheid sediment in beeld brengen (4x/jr)
- overzichtfoto vanaf de dijk (4x/jr), voorbeeld zie figuur 9
- overige opmerkelijkheden.

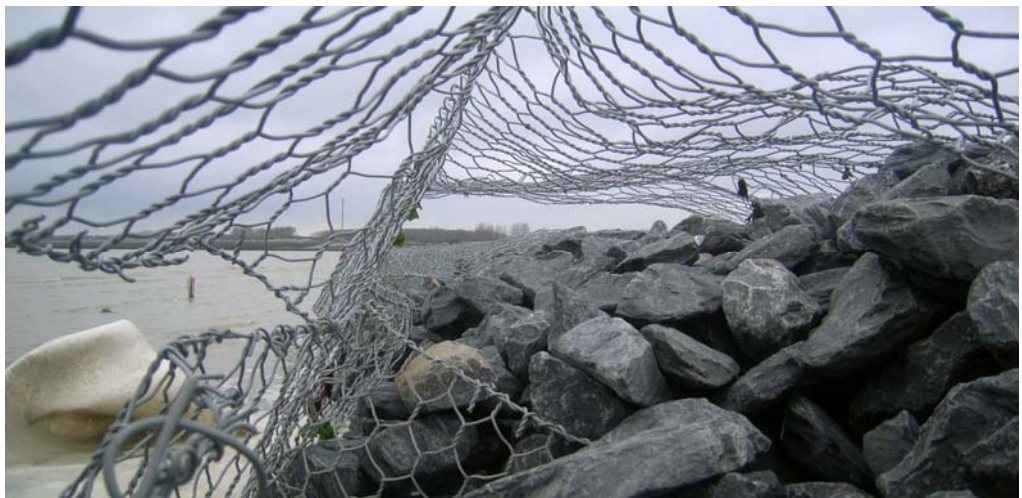
De dammen en schanskorven zijn volgens bestek aangelegd. Na oplevering zijn de schanskorven toch beschadigd geraakt (zie figuur 10). De korven lijken op een aantal plaatsen open te zijn gesprongen. De schanskorven hebben de functie ervoor te zorgen dat de oesters en stenen niet kunnen bewegen als gevolg van golfbelasting. Nu de stenen en oesters vrij los liggen is geen optimale aangroei van organismen te verwachten.

**Figuur 10: Open gesprongen korven in dam 1**

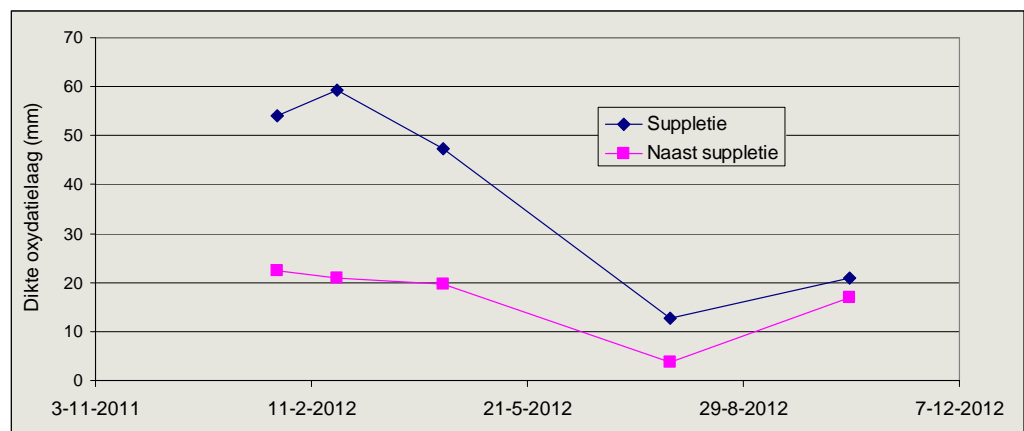
Tijdens elke sedimentatie-erosiemeting wordt de dikte van de oxydatielaag op elk plot gemeten. Feitelijk wordt de diepte gemeten waar de grenslaag ligt tussen de geel/bruine geoxydeerde laag en de grijs/zwarte gereduceerde laag. De resultaten zijn in figuur 12 weergegeven als gemiddelde waarden voor alle plots welke op de suppletie liggen en alle gemiddelde waarden welke naast de suppletie liggen. Tot en met juli ligt de grenslaag op de suppletie ruim een factor 2 dieper dan naast de suppletie. Interessant is dat in oktober de lagen op zowel de suppletie als naast de suppletie gemiddelde bijna even diep liggen. Het interessante is dat dit in vergelijking met de Galgeplaat suppletie, bij de Galgeplaat enkele jaren duurde en hier bij de Schelphoek dat dit al na een half jaar gelijk is.

**Figuur 12: Dikte oxydatielaag op en naast de suppletie**

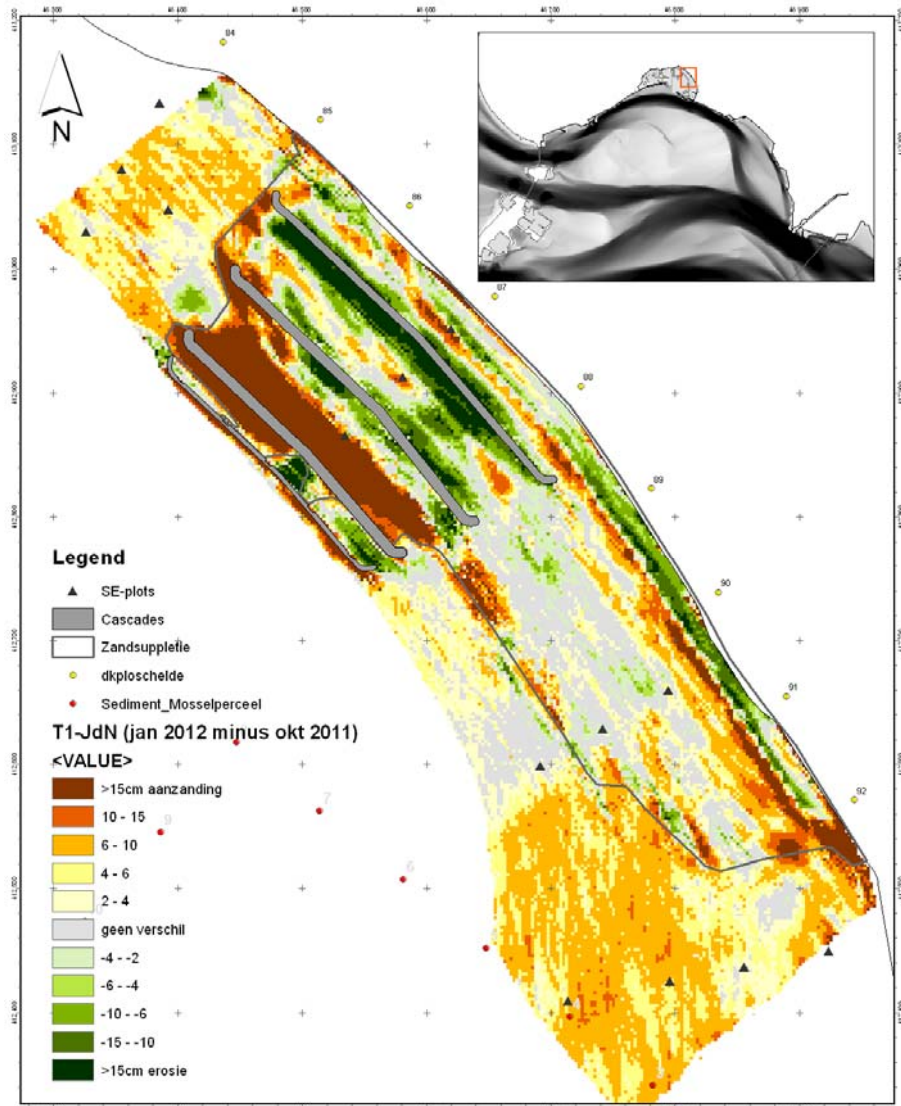
In figuur 18 is de verschilkaart te zien van verschillen tussen de T1 (jan 2012) met de situatie na het gereedkomen van de zandsuppletie maar voor de aanleg van de cascade (T½). In deze periode is er op diverse plaatsen erosie en sedimentatie opgetreden. Bij het interpreteren hiervan moet men rekening houden dat:

- om de dammen te kunnen plaatsen het een en ander aan zand is verzet;
- er nog egalisatiewerkzaamheden hebben plaatsgevonden
- er rond december 2012 zo'n 5 tal stormen van 8 Bft zijn geweest.

**Figuur 18: Verschilkaart T1-T1/2 (jan 2012 minus oktober 2011)**

*LET OP: de geel oranje gebieden ten noorden en zuiden van de suppletie zijn geen MORFOLOGISCHE verschillen! Alleen het suppletiegebied is bij beide metingen middels RTK gemeten. Het gebied buiten de suppletie is bij de T½ varend bemeten middels singlebeam met hogere onnauwkeurigheid (orde grootte 10cm). Bij de T1 is het gebied buiten de suppletie wel weer bemeten met RTK. De verschillen in de kaart buiten de suppletie laten meer de onnauwkeurigheid van het singlebeamsysteem dan morfologische verschillen. Bij de interpretatie van de figuur dient hier rekening mee te worden gehouden.*

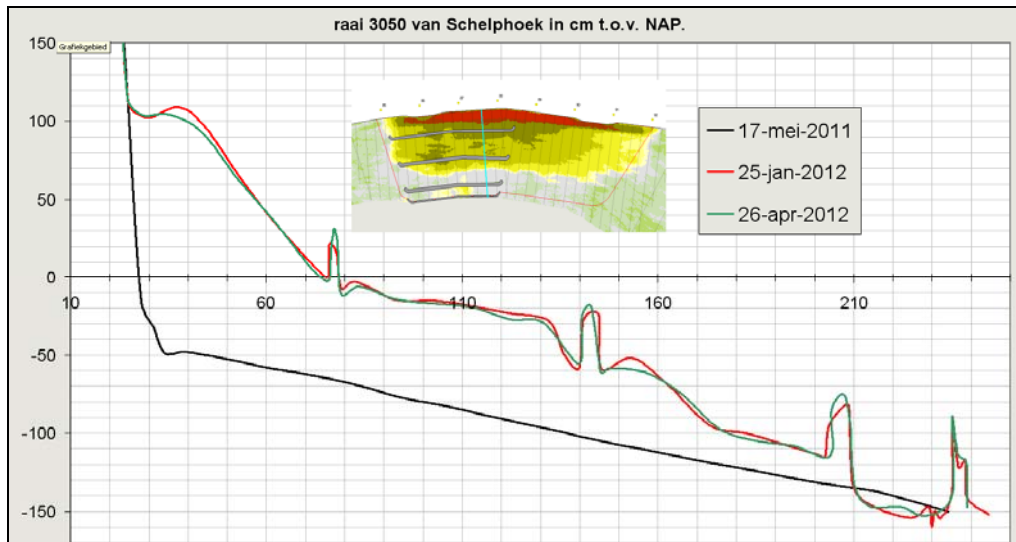
RTK-gegevens kunnen ook met behulp van dwarsprofielen gepresenteerd worden. In figuur 20 zijn de dwarsprofielen van profiel 3050 gepresenteerd. Wat in het veld niet zo opvalt, maar in het profiel wel, is dat voor en achter dam 3 er enige verdieping in het profiel is te zien. Mogelijk zorgt golfwerking in combinatie met stroming toch voor enige erosie/ontgronding langs deze dam.

**Figuur 20: dwarsprofielen RTK-metingen raai 3050**

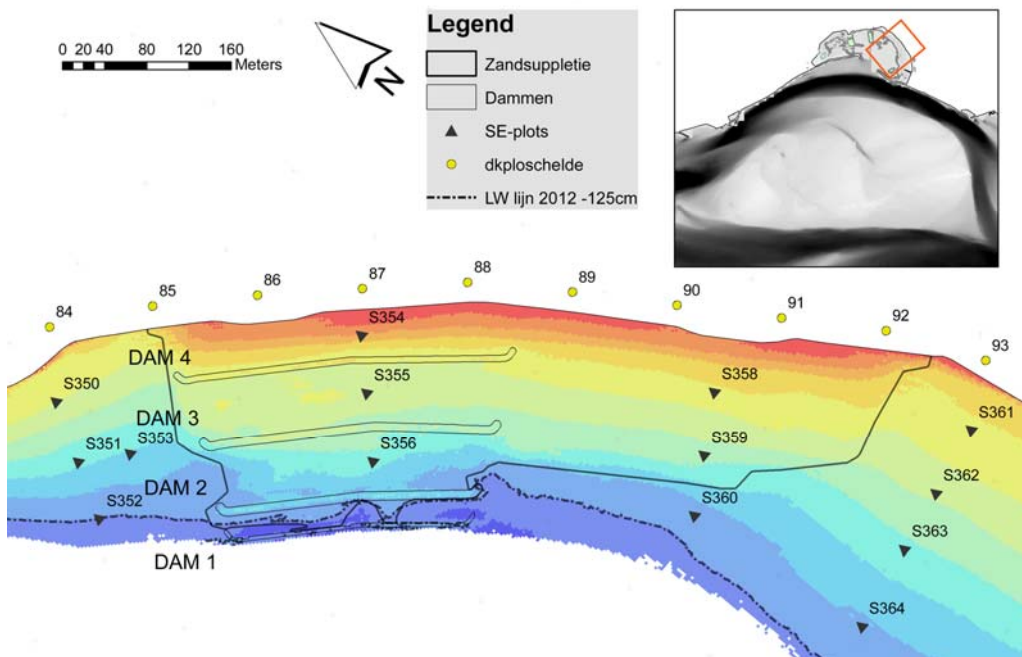
**Figuur 21: ligging 14 sedimentatie-erosieplots Schelphoek**

In figuur 21 zijn de locaties van de 14 meetplots als zwarte driehoekje terug te vinden. Tussen dam 1 en dam 2 was ook een S/E-plot gepland. In verband met grote oneffenheden na aanleg van de dammen heeft het niet veel zin hier te meten. Dit meetplot is daarom ingezet tussen dam 3 en plot S351. Op deze manier kan nog sneller eventuele sedimentatie van zand afkomstig van de suppletie waargenomen worden.

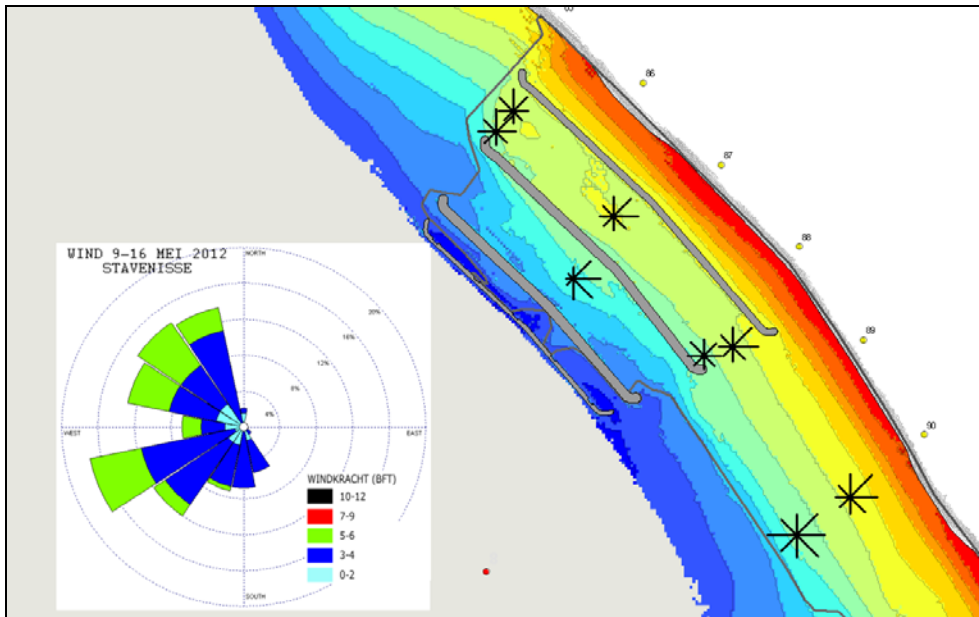
Op 9 mei 2012 zijn een 8-tal minisuppleties aangelegd welke 16 mei weer zijn be-meten. Tijdens deze periode heeft er veel al een matig tot krachtige wind uit het westen gestaan. Deze wind + golven + en getijdenstroming heeft ervoor gezorgd dat het transport in deze periode meer een NO component heeft gehad.

**Figuur 22: Resultaat sedimenttransportrichtingmeting mbv minisuppleties. Aanleg 9 mei, opname 16 mei 2012 (lijnen zijn met factor 10 vergroot) en opgetreden wind (Stavenisse).**

Wat op valt is dat bij beide metingen het transport richting de dijk is of anders parallel aan de dijk (zie figuur 22).

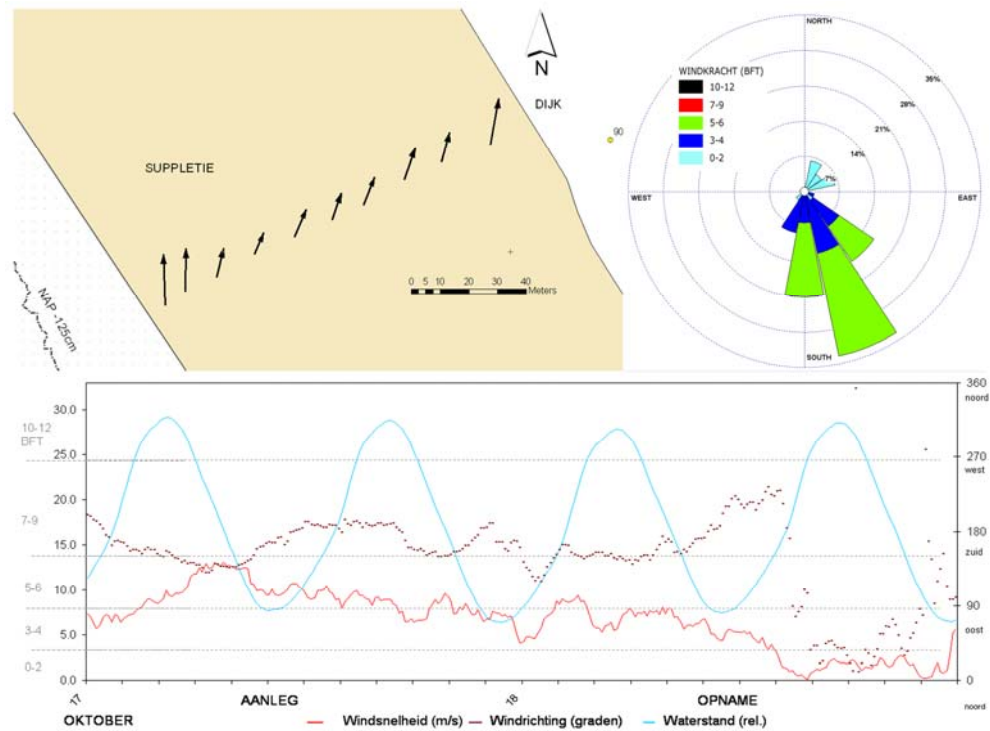
De meting laat zien dat het transport het sterkst was richting de laagwaterlijn en meer richting de dijk en wat minder transport midden op het intergetijdegebied. Wederom transport van sediment het slik op en deels richting de cascade. Blijkbaar moet er nog dichter tegen de dijk aan gemeten worden om parallelle transporten te zien.

**Figuur 23: Resultaat sedimenttransportmeting mbv minisuppleties (wind: Zeelandbrug, water: Stavenisse)**

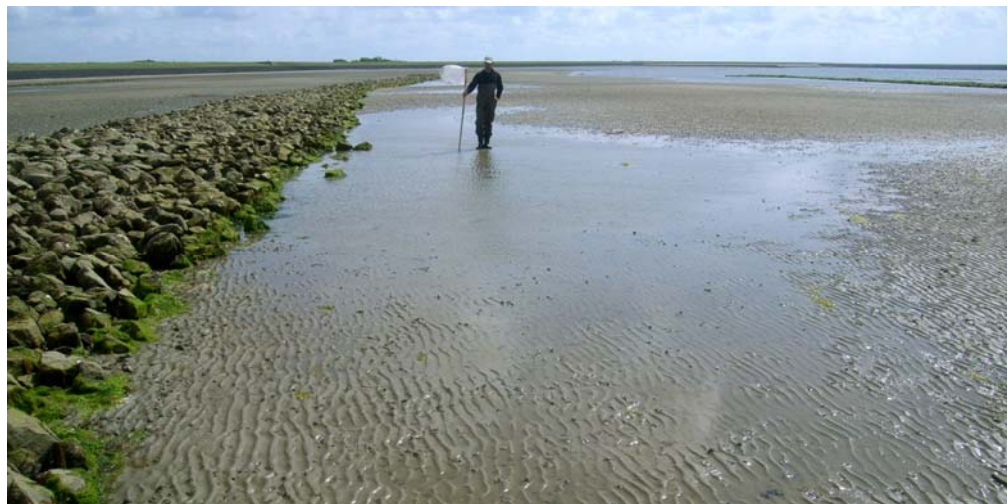
Alle poelen tussen dam 2 en 3 en tussen dam 3 en 4 zijn geïnventariseerd. Met een standaard macrofauna handnet (breed 30cm, aluminium omranding) is het te inventariseren oppervlak leeggeschept. Tussen dam 1 en 2 kon niet worden geïnventariseerd omdat dat gebied pas droog komt bij een springtij. Tussen dam 4 en de dijk zijn nauwelijks getijdenpoelen aanwezig.

**Figuur 25: voorbeeld getijdenpoel en monsternemer met macrofauna handnet**

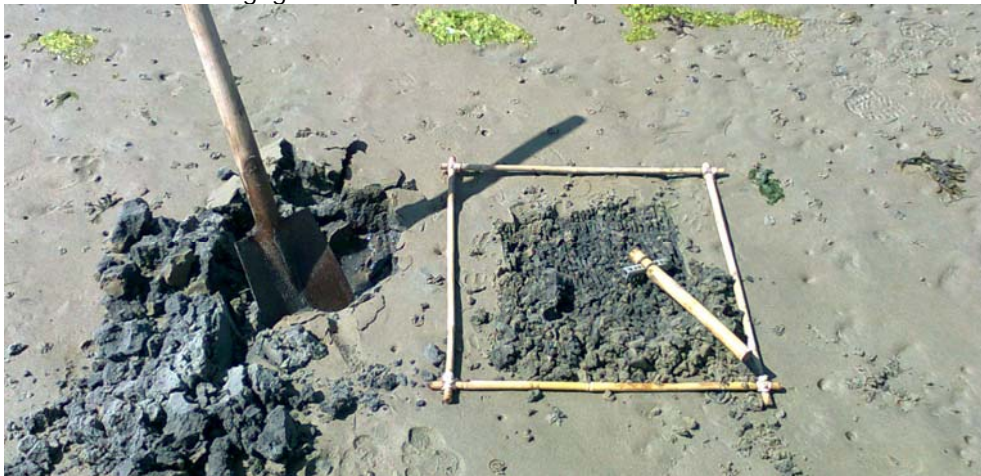
Dit is op 178 locaties uitgevoerd door twee personen in vijf uur tijd. In figuur 26 is een voorbeeld weergegeven van de methode op een meetlocatie.

**Figuur 26: voorbeeld methode gebiedsdekkende opname**

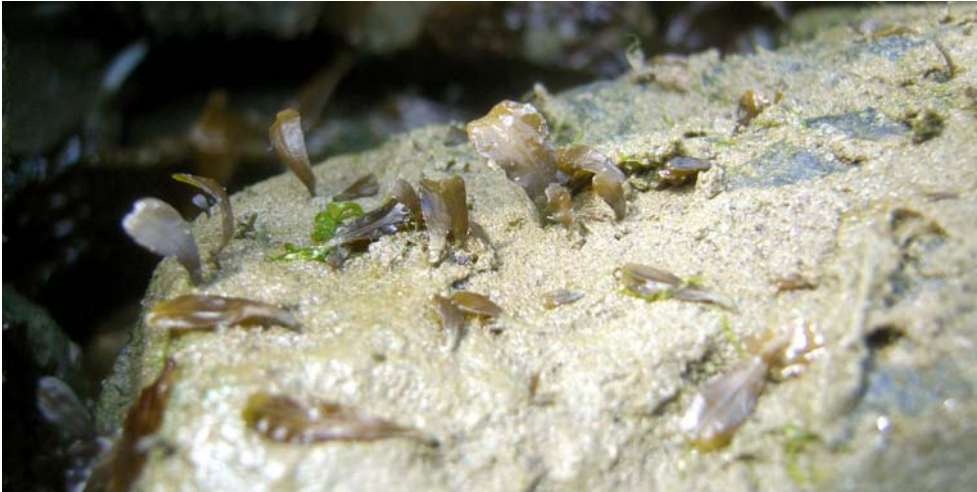
**Figuur 29: kleine fucus blaadjes op de breuksteen**

Fucus op de dammen 2 t/m 4 gaf nog weinig bedekking, en kon gezien de kleine kiemblaadjes nog niet op soortniveau gedetermineerd worden. Maar gezien de vele kleine blaadjes die we op de breukstenen aantreffen lijkt dit veelbelovend (zie figuur 29). Tijdens de visuele inspectie van medio oktober werd weer een blik geworpen op de PQ's. De kleine Fucusblaadjes van 22 augustus waren in oktober gegroeid naar blaadjes van gemiddeld 10cm lang! Op dam 1 echter, welke een zeer korte droogvalduurtijd kent, was Fucus al veel meer ontwikkeld, gaf aanzienlijke bedekkingen en kon als Blaaswier worden gedetermineerd.
