Rijkswaterstaat Zeeland
Projectbureau Zeeweringen

memo

Revisietoetsing Schelphoek Oost incl. nol oost (dp 0080 -
dp 0101)
Bestek ZLD-6306

PZDT-M-10152 rev

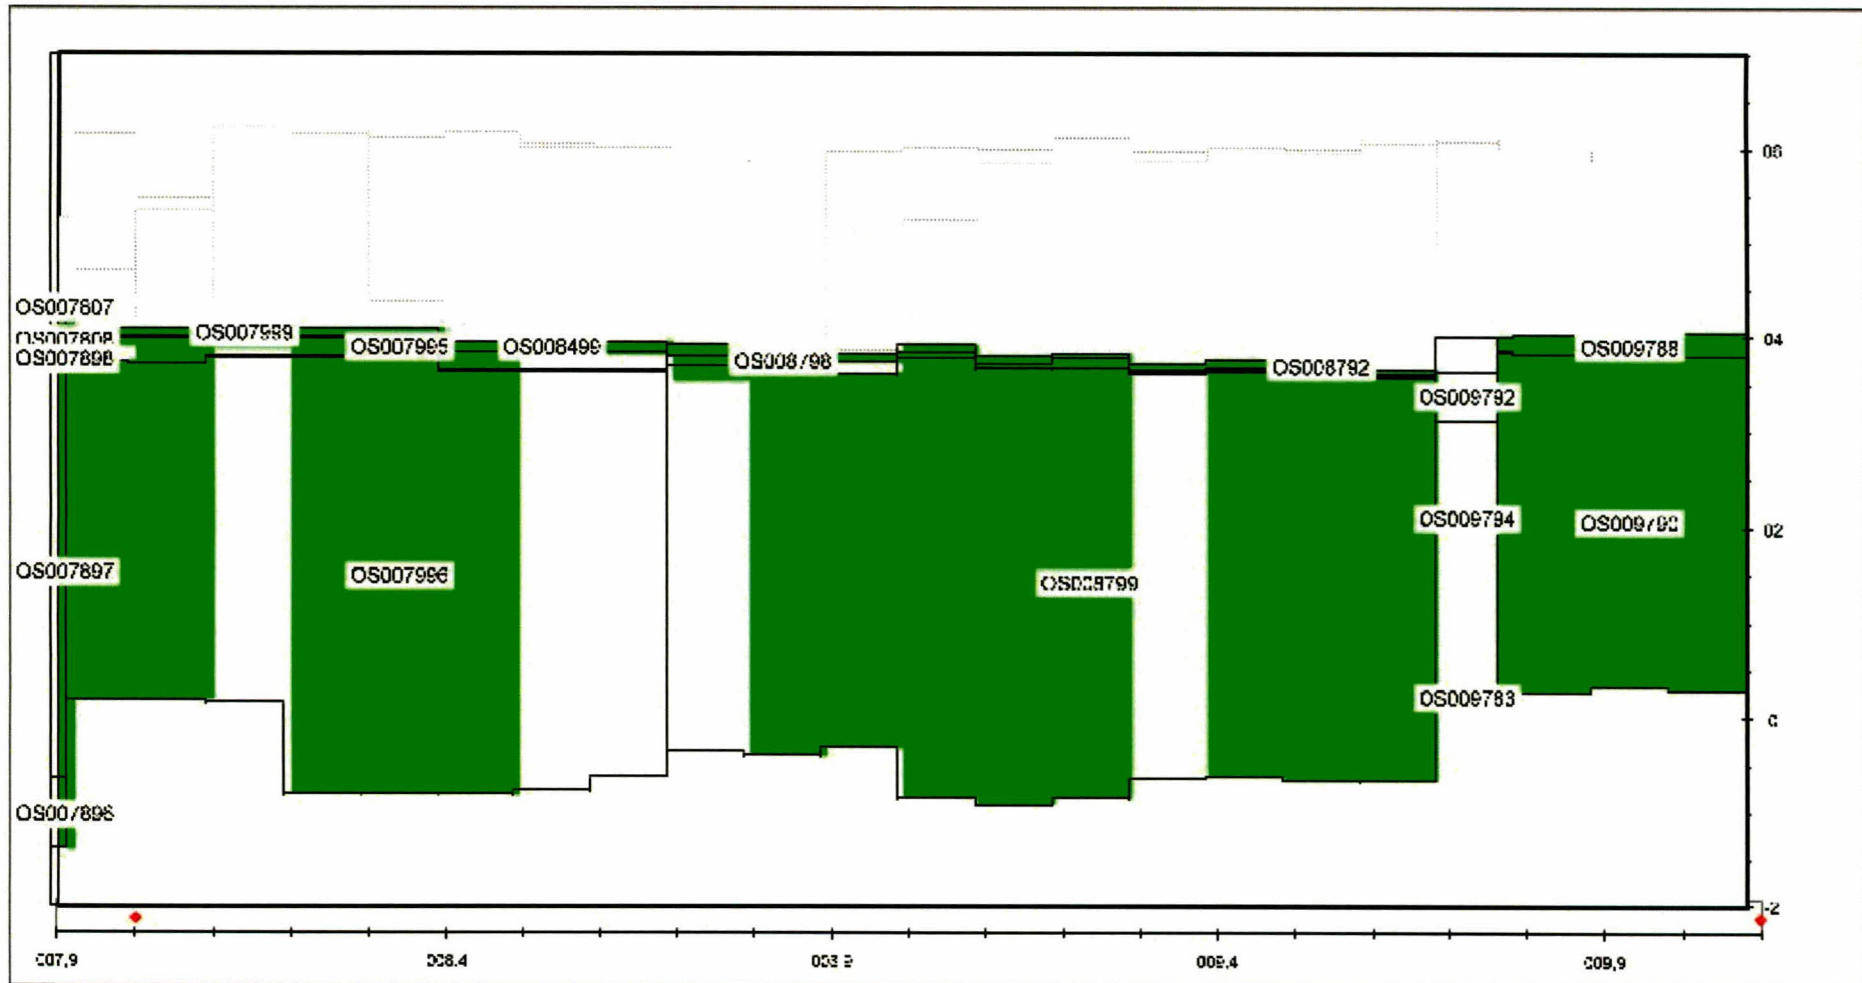
BIJLAGE 1: GLOOIINGSKAART MET EINDSCORES BEHEERDER

Dyktafel Os 0079-0101 2011.1122 versie 4.05

Steentoets versie 4.04

stapgrootte 20 m

totaal : 117,5 (x 1000 m²)

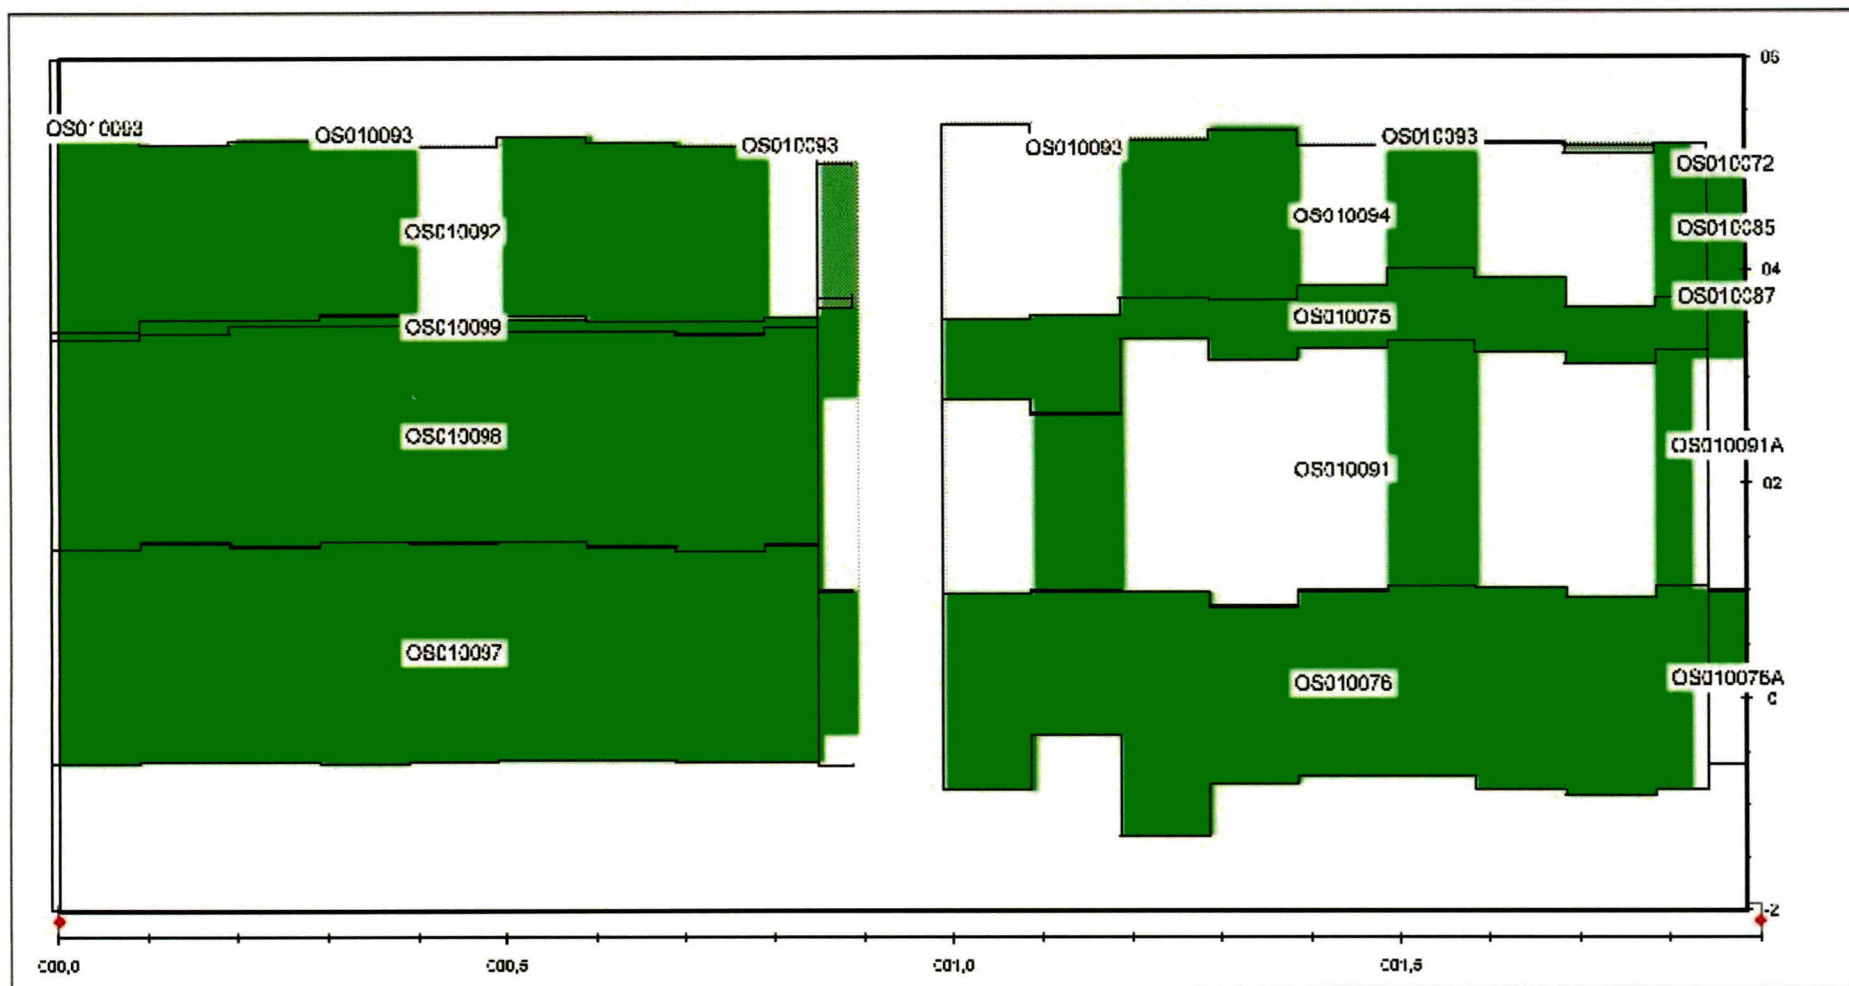
Dyktafel Os 0101 hav 2011.1122 versie 4.05

Steenstoets versie 4.04

voor deze figuur is bij 1 traject de vakgrens aangepast

stapgrootte 20 m

totaal : 68,1 (x 1000 m²)
