Polder/Dijkvak
Oesterdam-Noord
dp 1080 – dp 1150

DEFINITIEF

Kenmerk
PZDT-M-xxxxx

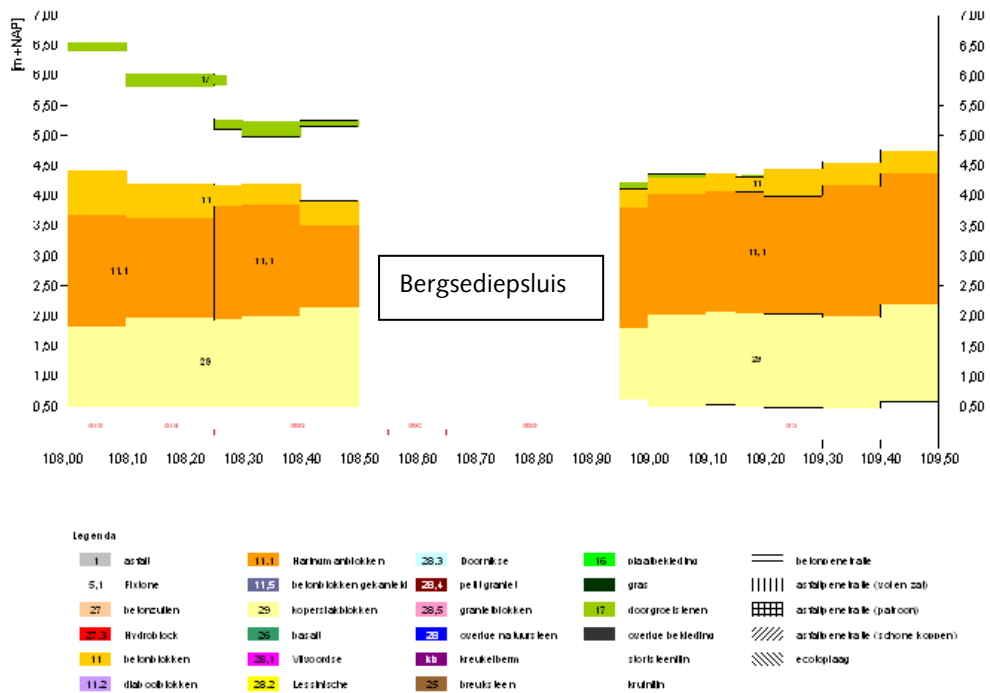
Figuur 6: Bekleding Oosterdam-Noord dp 1080 – dp 1095

De huidige bekleding is te zien in de figuren 6 tot en met 10.

Glooiingskaart met toplaagtypes Oosterdam-Noord dp 1080 - dp 1095
