## Stabiliteit ingegoten basalt en afschuiving ondergrond

Onderzoeksprogramma  
Kennisleemtes Steenbekledingen

Meetverslag Deltagootonderzoek  
augustus 2007

Meetverslag Deltagootonderzoek

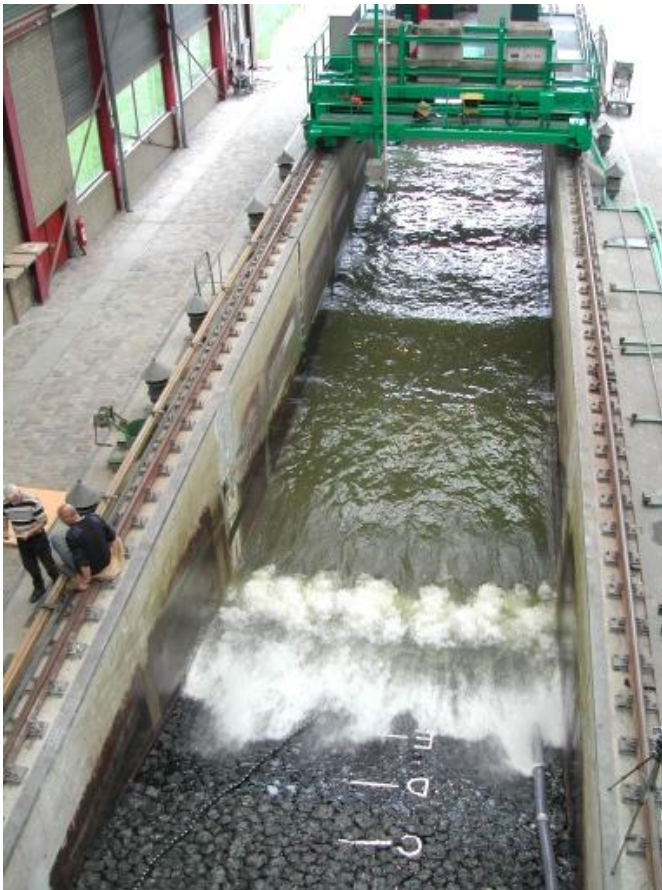
Figuur 1.1, golfbelasting op ingegoten basalt in Deltagoot

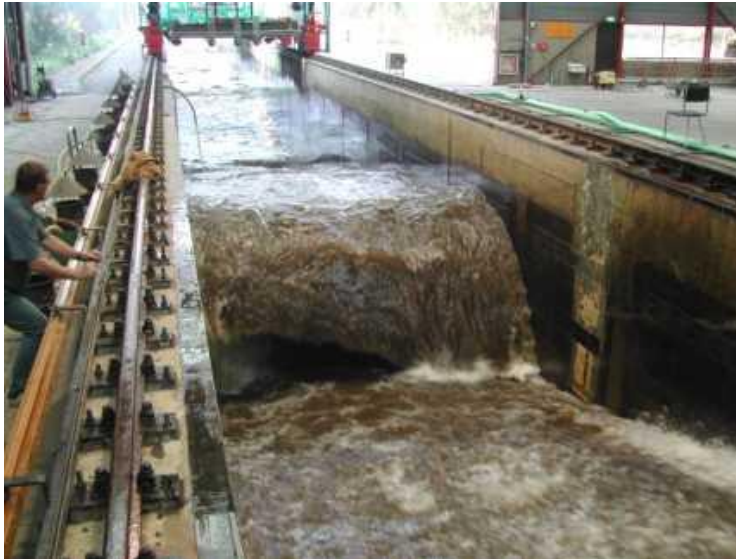
Figuur 2.2. Golfaanval tijdens de metingen (proef P22).

lag op 171 m van (de middenstand van) het golfschot. Het golfschot bezit automatische reflectiecompensatie, zodat op de constructie gereflecteerde golven niet opnieuw reflecteren op het golfschot richting constructie. De maximale significante golfhoogte die met het schot opgewekt kan worden, is  $H_s = 1,7$  m, waarbij afzonderlijke golven in het golfveld voorkomen van maar liefst 3 m. In figuur 2.2 staat een foto van een brekende golf met een  $H_s$  van 1,4 m.

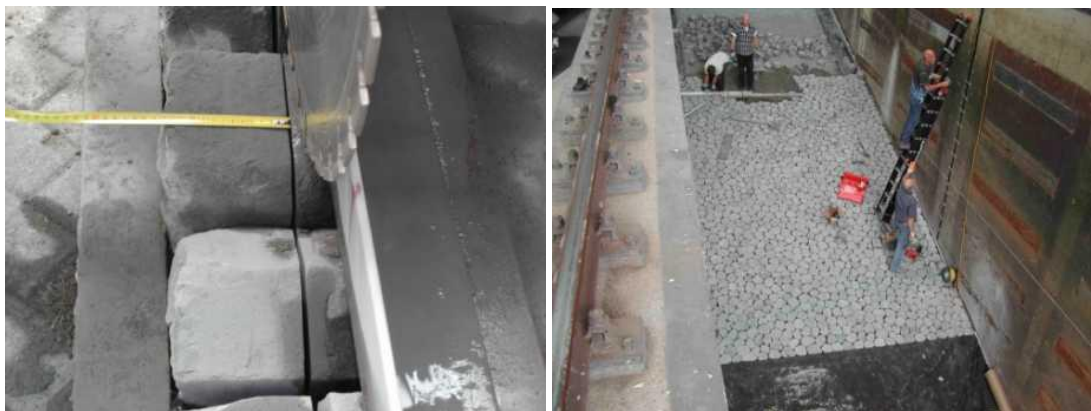
Figuur 2.4. Zagen (links) en zetten (rechts) van het basalt.

De zaagsnede zorgde voor één gladde kant aan de stenen. De stenen zijn met deze gladde kant naar boven toe op het talud geplaatst. Basalt heeft namelijk vaak een beetje afgeronde

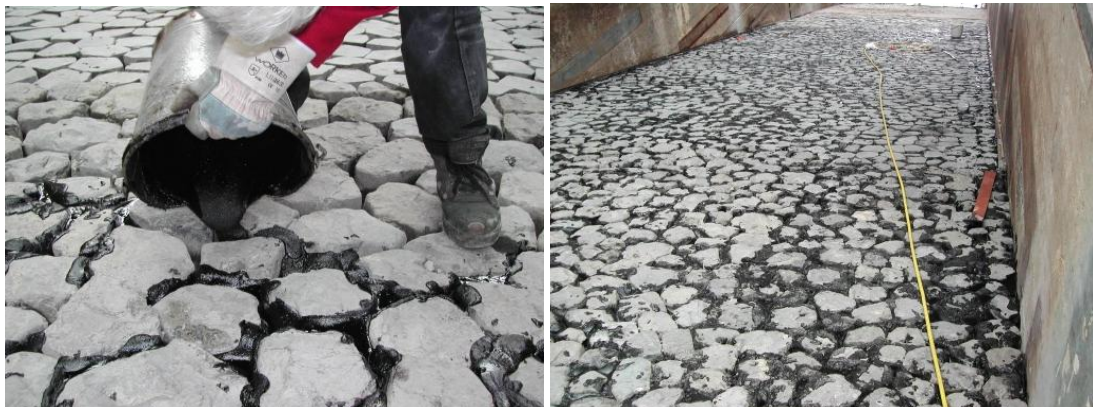
Figuur 2.5. De eerste ingegoten bekleding, gebruikt voor de proevenserie 1. Links: aanbrengen gietasfalt. Rechts: ingegoten bekleding zonder extra behandeling.

Bij de huidige proeven zijn twee steenzettingen ingegoten met gietasfalt. De gietasfalt bestond uit een standaard RAW mengsel van bitumen, zand en vulstof (zie appendix D.1 voor de exacte samenstelling) met een hoger percentage bitumen. De gebruikte bitumen was harder dan normaal (penetratie bij een standaardproef van 35/50 mm ipv 70/100 mm), omdat de hardheid van de bitumen stormomstandigheden moest nabootsen, waarbij de temperatuur lager ligt en de bitumen dus harder is dan bij de temperaturen waarbij gemeten werd. Om het toch goed verwerkbaar te houden en omdat er bij het gebruik van een kleine roerketel relatief veel bitumen achterblijft, is er een hoog percentage bitumen (21,5%) gebruikt. Uit monsters bleek dat het uiteindelijk aangebrachte mengsel 20% bitumen bezat. De toplaag bij de teen is niet ingegoten ( $Z = 1,3$  tot  $1,6$  m), zoals dat ook in de praktijk meestal het geval is. De spleten in dit gebied waren gevuld met het mengsel van steenslag en zand (inwasmateriaal).

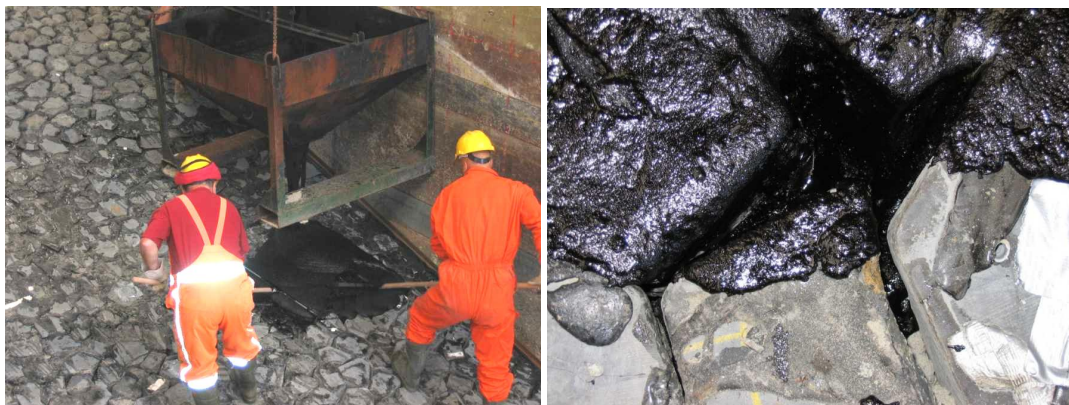
Figuur 2.6. De tweede ingegoten bekleding, gebruikt voor de proevenserie 2. Links: aanbrengen gietasfalt. Rechts: penetratie van de asfalt (foto's KOAC-NPC).

Bij de volledig ingegoten steenzetting is hetzelfde mastiekmengsel gebruikt, maar is voor een andere aanpak van aanbrengen gekozen. Nu werd de steenzetting geheel overgoten met mastiek, direct uit een kubel, waardoor de temperatuur langer hoog bleef. Dit werd zo snel mogelijk uitgesmeerd, zodat er een niet al te dikke laag ontstond op het talud (zie figuur 2.6). Het mastiek had hetzelfde mengsel als bij de eerste proef. De temperatuur van het asfalt in de ketel was 170 à 180 °C. Tijdens het leeggieten van een kubel nam de temperatuur in de kubel af van 160 °C aan het begin tot 140 °C. Doordat er met veel grotere volumina gietasfalt werd gewerkt, werd de bekleding door en door verwarmd en kon het gietasfalt beter tot in de kleine spleten dringen.

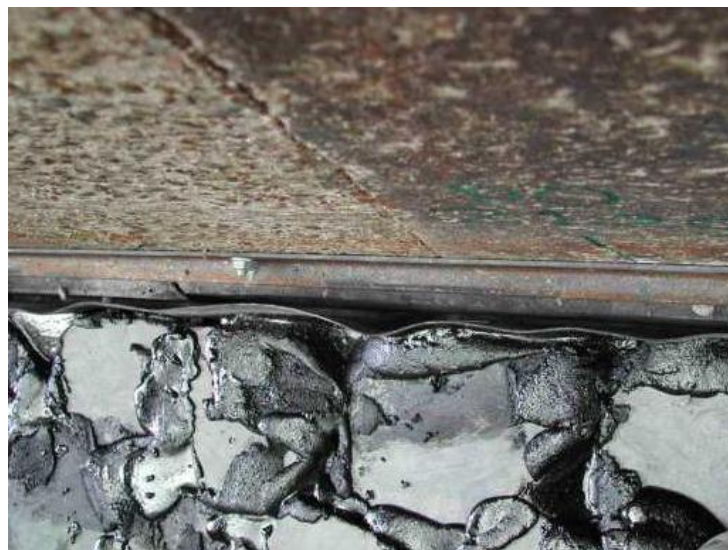
Figuur 2.7. Randafwerking van de toplaag bij proevenserie 1.

Er is een glijdende, doch waterdichte, verbinding met de gootwand ontworpen die ook voorzien is van rubber om te zorgen dat de bekleding zich niet vastklemt tussen de gootwanden. De rand van de toplaag moest aan twee op het eerste gezicht tegenstrijdige eisen voldoen. Ten eerste moest hij vrij op-en-neer kunnen bewegen, zodat de randen van de goot de verticale beweging van de toplaag onder invloed van de golfbeweging niet zouden storen. Ten tweede moest de toplaag ook aan de rand het filter waterdicht afsluiten van de buitenlucht. Er werd besloten om een waterdicht folie toe te passen aan de rand van de toplaag, en een spleet open te laten tussen dit folie en de gootwand (zie figuur 2.7 en 2.8). Het folie dat gebruikt is, is 1,5 mm dik EPDM rubberfolie. Dit hecht redelijk aan asfalt, is bestand tegen de temperatuur van het gietasfalt en is stevig genoeg om niet kapot te scheuren. De afsluiting voldeed goed tijdens proevenserie 1. Er lekte geen water door de rand. Wel bleek dat de toplaag, door het ontbreken van een zijdelingse begrenzing, naar de zijkant uitzette en mede hierdoor ruim een cm naar onder gleed (zie appendix C.7). Dit leidde tot scheuren bij de waterlijn.

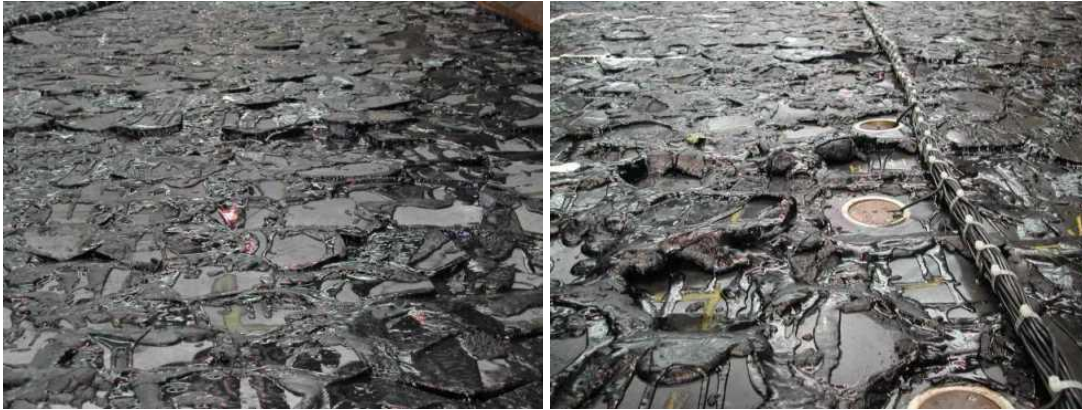
Figuur 2.12. Links: talud na proef P01. Rechts: talud na proef P02 (rondom markering H).

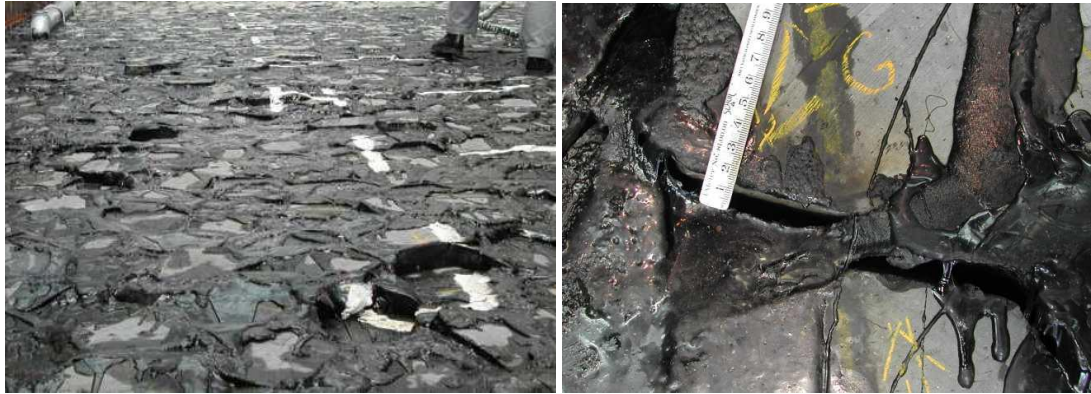
Figuur 2.13. Talud na proef P03. Links: overzicht, rechts: scheur bij F/G.

De foto's in figuur 2.13 geven een goed overzicht van de staat van het talud na proef 3. Losse stenen steken omhoog in gebieden waar de vervorming van het talud het grootst was. Verticale verschillen tussen stenen tot 6 tot 7 cm waren te zien. De schade was het grootst tussen de lijnen I en K,  $Z = 3,0$  m tot  $3,5$  m ( $0,40 < d/H_s < 0,98$ ), maar strekte zich uit tussen G en K ( $-0,18 < d/H_s < 0,98$ ).

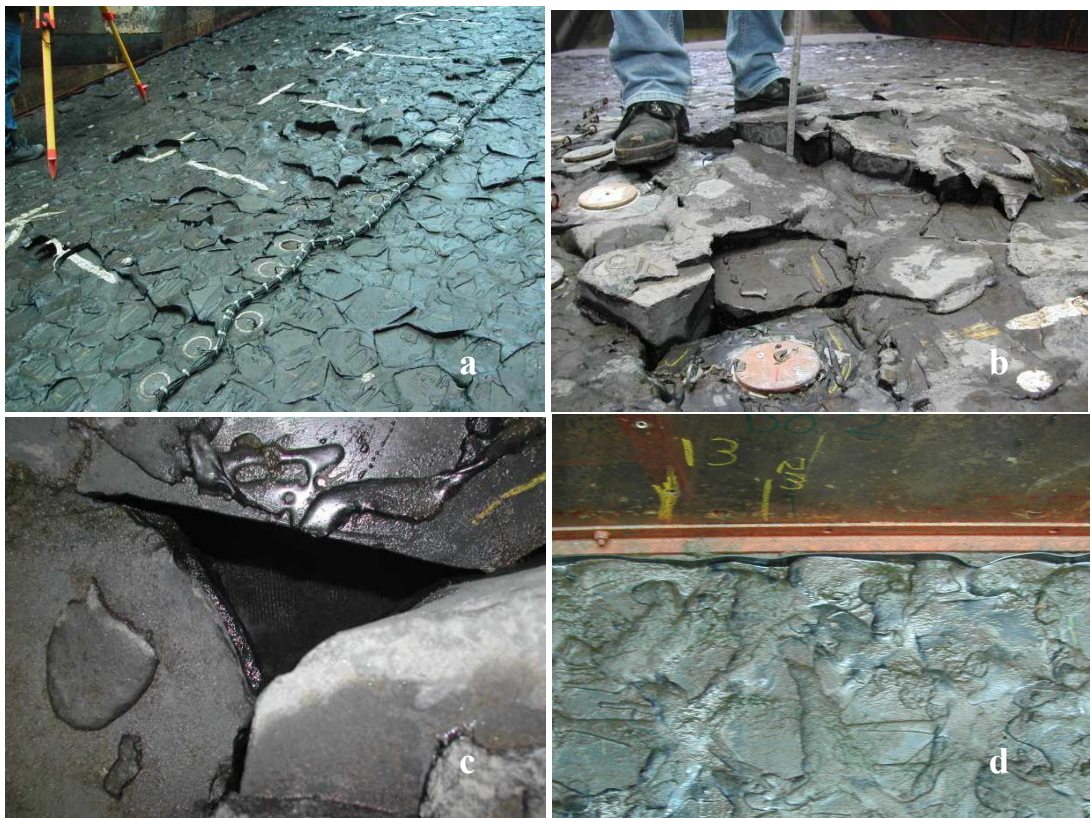
Figuur 2.14. Talud na proef P04. a: overzicht, b: bult bij J/K, c: bitumen en filtermateriaal weg bij I/J, d: spleet dicht bij J.

De oorspronkelijke aangelegde spleet langs de gootwand was in de golfaanvalzone volledig dicht gegaan.

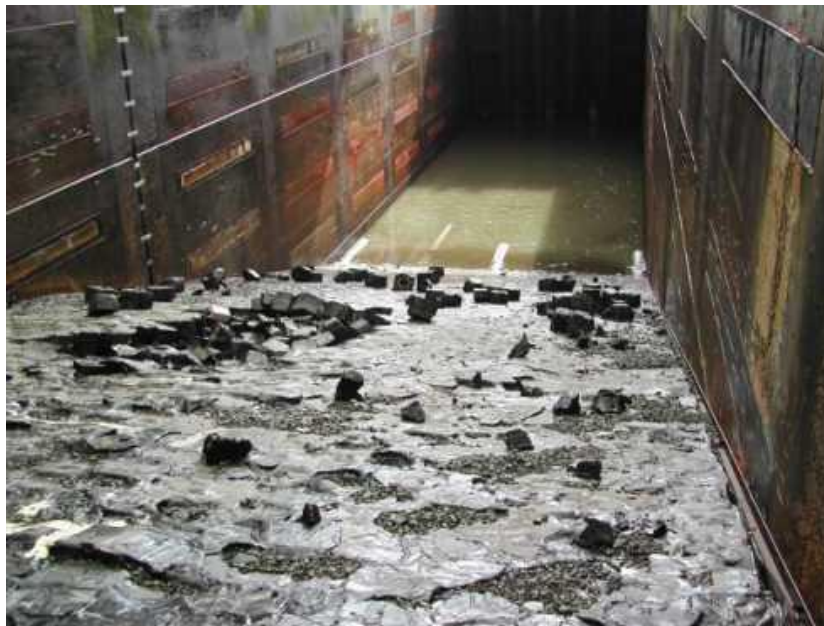
Figuur 2.15. Bezweken talud na proef P05.

Bij deze proef werd de golfhoogte verhoogd naar  $H_s = 1,22$  m. Er trad echter al na ruim 6 minuten schade op, waarna de meting werd gestopt. De schade leek vooral ontstaan te zijn tijdens de voorgaande proeven, waarbij proef P05 de laatste druppel was. Een gat van ongeveer 1 meter breed en 2 m lang was ontstaan in het midden van de toplaag (54 stenen) op een hoogte van 2,4 tot 2,9 m boven de gootbodemplaat ( $0,98 < d/H_s < 1,39$ ). Hier was ook het filtermateriaal weggeslagen. De stenen kwamen niet echt los als schollen, al kwamen er soms wel kleine groepjes met enkele stenen los die aan elkaar vast bleven zitten. Naast het gat was de toplaag tussen  $x = 8$  m en  $x = 11$  m weer ongeveer 2 cm omhoog gekomen ( $1,0 < d/H_s < 1,5$ ).

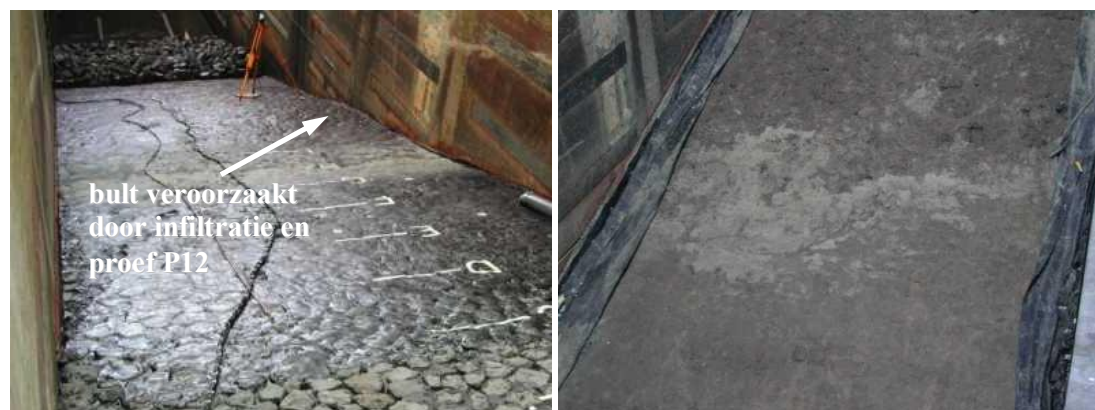
Figuur 2.16. Links: talud na P12. Rechts: zand op klei (en onder geotextiel) te zien na uitbreken tweede steenzetting.

Gedurende de tijd dat de stijghoogte in het zand te hoog was opgevoerd, is er water via 2 wegen weggelekt, namelijk naar onder het geotextiel en langs het folie naar het buitenwater. Het heeft daarbij ook zand meegevoerd. Dit is geschetst in figuur 3.9 in paragraaf 3.5.

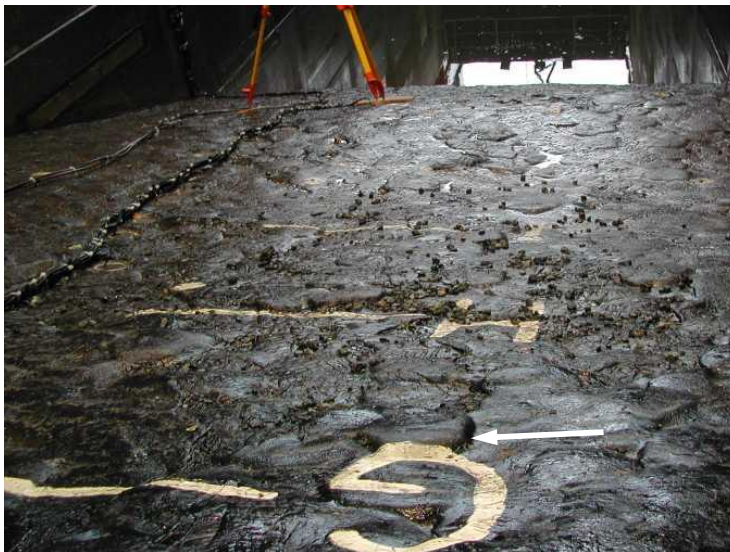
Figuur 2.17. Toplaag na proef P15: nog weinig schade te zien (behalve de bult).

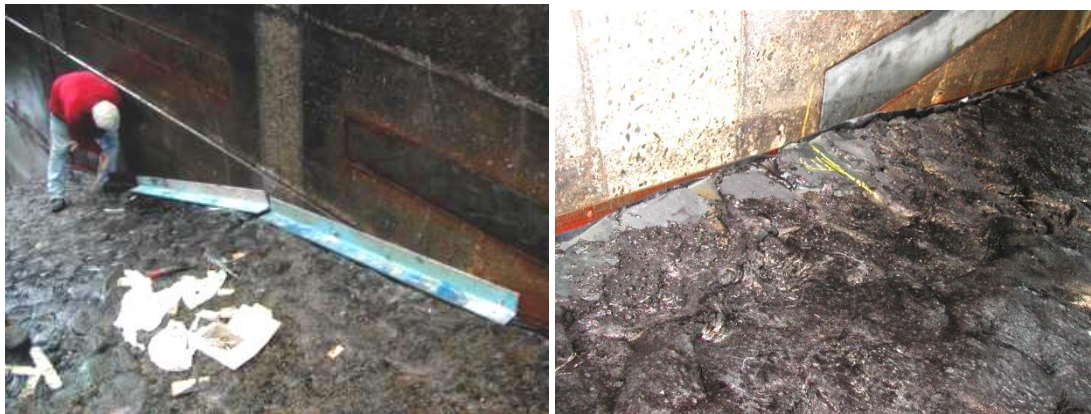
Figuur 2.18. Links: aanbrengen hoekprofiel rondom  $x = 10$  m na proef P15. Rechts: Bolling aan oostwand van de goot bij markering E ( $Z = 4,62$  m), ontstaan na P16.

Voordat proef P16 werd uitgevoerd is boven de grote bult rond  $x = 10$  m een hoekprofiel aangebracht (zie figuur 2.18), om verdere vervorming tegen te gaan.

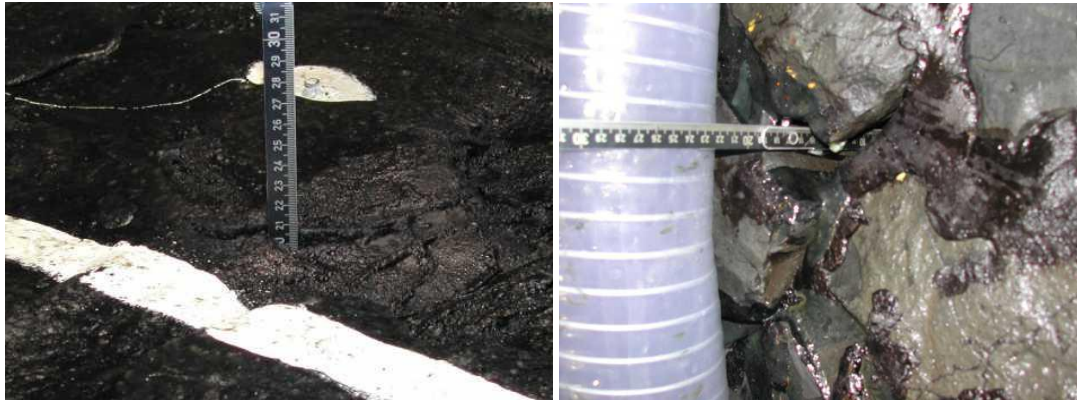
Figuur 2.19. Scheuren in toplaag na P16. Links: bij E. Rechts: bij C.

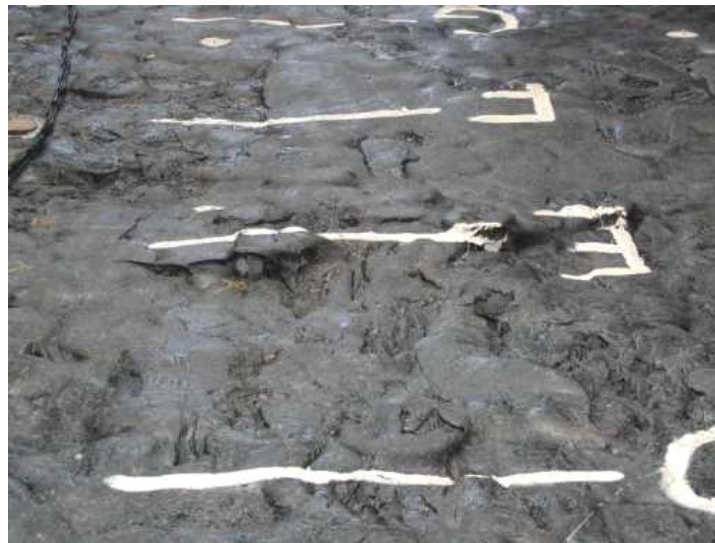
Figuur 2.20. Detail foto van talud na proef P17, ver boven SWL.

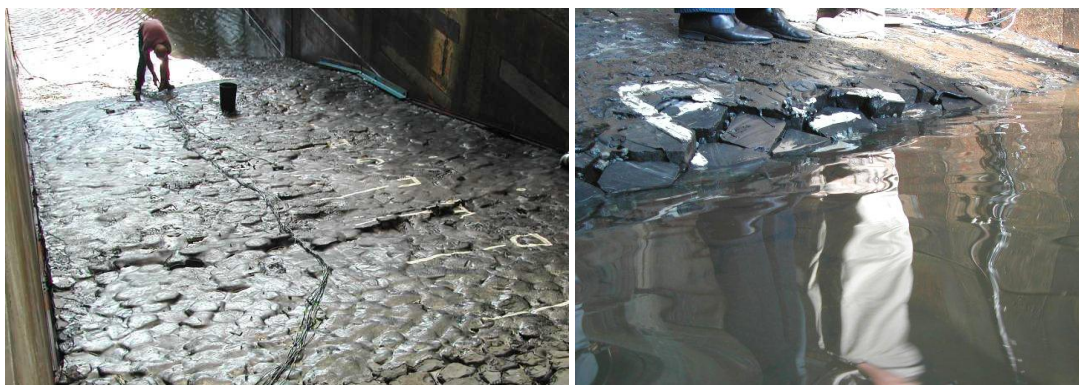
Figuur 2.21. Talud na P21. Links: overzicht. Rechts: Overgang ingegoten/niet-ingegoten.

Bij  $x = 5,5$  m ( $d/H_s = 1,52$ ) is een sprong te zien in de middelste peiling in figuur C.2m. Dit is het punt waar het ingegoten deel van de toplaag op het niet-ingegoten deel overging, zie de foto in figuur 2.21. Dit lijkt een illustratie van de sterkte van de ingegoten steenzetting.

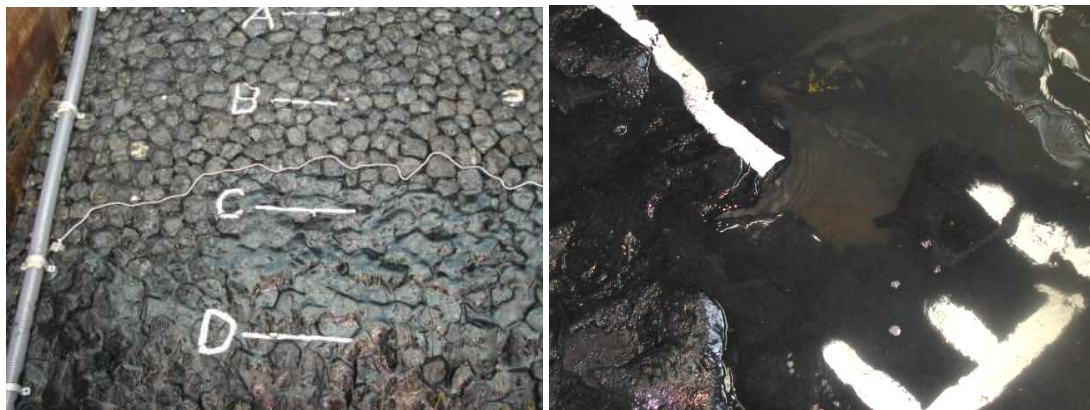
Figuur 2.22. Talud na P22 Links: scheur aangegeven met touw. Rechts: steen eruit.

Ook is de scheur rond markering C op  $x = 18,1$  m vergroot naar een breedte van 4 cm aan de westkant en 2 cm aan de oostkant, zie figuur 2.22. Het talud is dus iets onderuitgezakt, zie ook figuur C.8.D en C.8.E.

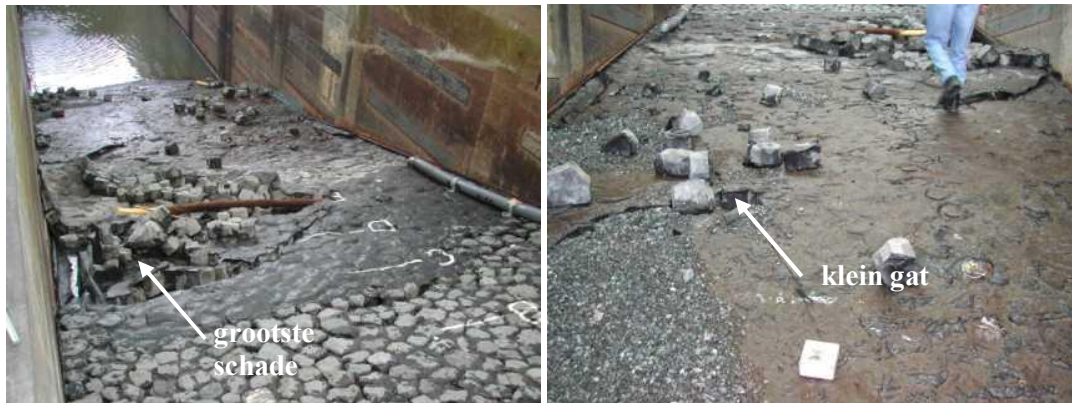
Figuur 2.23. Schade na P23a.

deze plek al eerder schade ontstaan aan de rand (zie figuur 2.18 rechts). Daarom is deze schade waarschijnlijk sneller ontstaan dan in werkelijkheid gebeurd zou zijn.

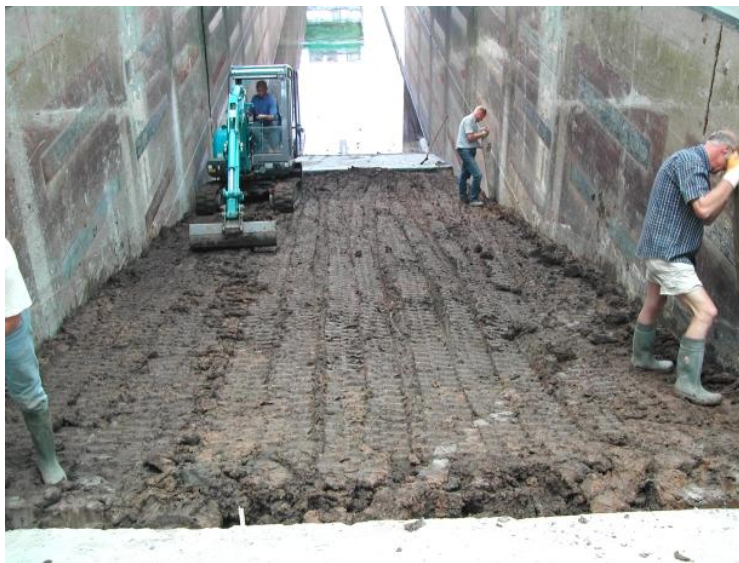
Figuur 3.2. Aanbrengen van de klei.

Vóór het aanbrengen van de klei is deze enigszins vochtig gemaakt teneinde de verwerkbaarheid te verbeteren. Deze vochtige klei is op het geprofileerde zandoppervlak aangebracht en verdicht met een rupsbandvoertuig, zie figuur 3.2. Tussen de klei en de gootwand is een geotextiel aangebracht over een hoogte van 15 cm. Daardoor was een deel van de klei in direct contact met de gootwand (ten behoeve van de waterdichtheid) en een ander deel niet, zodat de wrijvingsweerstand van de klei langs de gootwand niet te groot is. Een grote wrijvingsweerstand zou het afschuiven kunnen belemmeren.

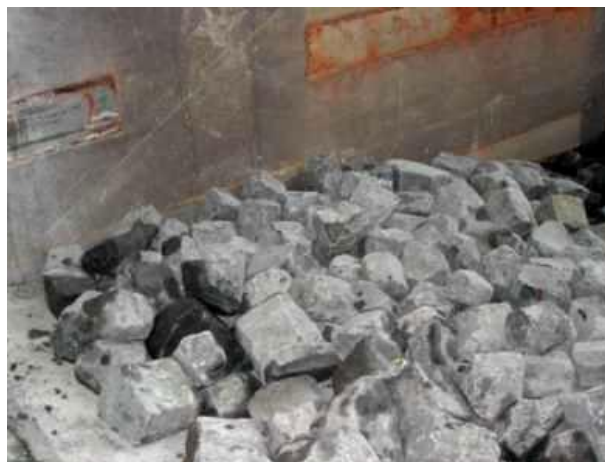
Figuur 3.3. Teenbestorting met basalt van 25 cm dik.

Het bestond uit een laag breuksteen van 50 cm dik van basaltzuilen met een diameter van ongeveer 25 cm (dikte 25-28 cm).

Om te voorkomen dat het dummy-betontalud onder de meetsectie ( $0 < Z < 1,3$  m) eerder dan de kleilaag zou worden opgedrukt is voor deze tweede meetserie een steenbestorting aangebracht als verzwaring. Figuur 3.3 toont hier een foto van.

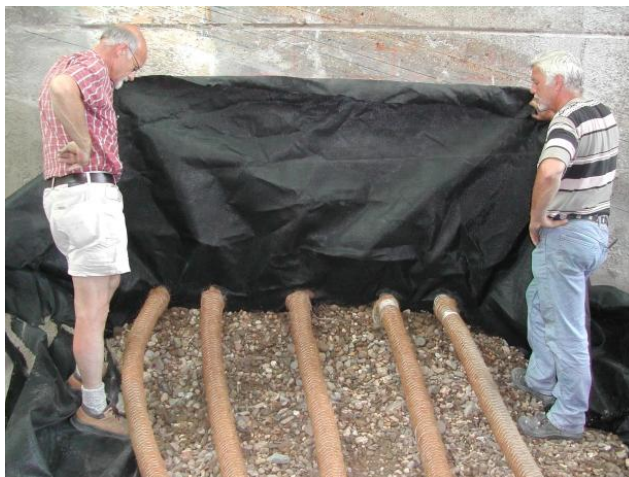
Figuur 3.4. Drainagebuizen voor zandinfiltratie.

Buiten de goot waren de buizen aangesloten op een verticale standpijp met een diameter van zo'n 50 cm waarin de waterstand geregeld kon worden. De waterstand in deze standpijp was na verloop van tijd een indicatie van het niveau van de stijghoogte in het zand. Verder waren er waterspanningsmeters in het zand aangebracht (zie volgende paragraaf).

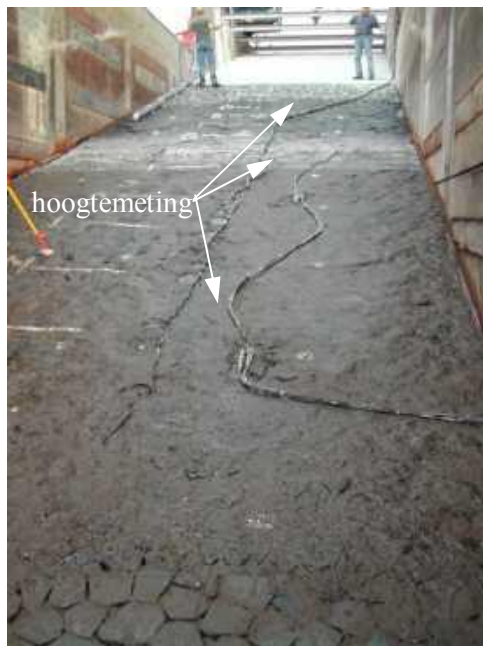
Figuur 3.8. Hoogtemeting en drukopnemers op talud.

Tijdens de afschuifproeven was het van belang de absolute hoogtes van het talud continu te registreren tijdens de proef. Hiertoe is een methode gebruikt die eerder alleen gebruikt is voor de meting van de hoogteverschillen bij statische inpomprouven voor drie ingegoten bekledingen langs de Westerschelde (Nienhuis en Klein Breteler, 2002).

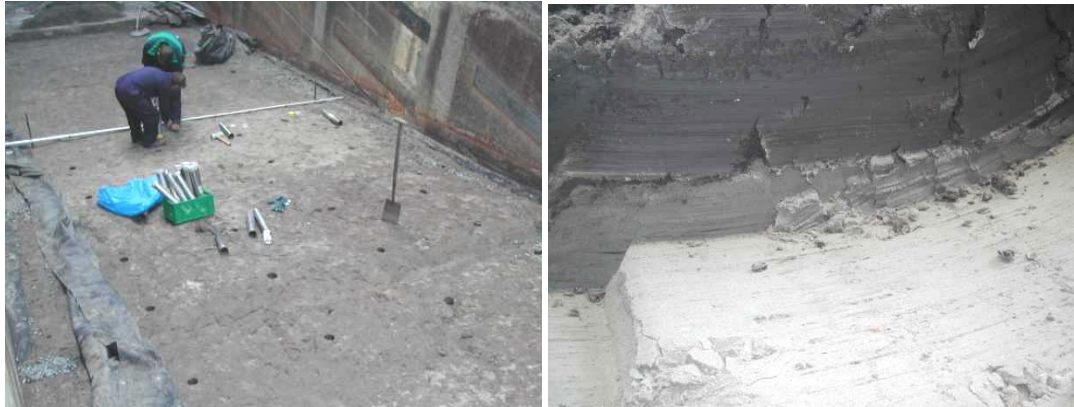
Figuur 3.12. Links: kleimonsters worden uit het talud genomen. Rechts: aansluiting van klei op zand.

profielen samengevat, en ook het profiel dat gemeten is nadat de toplaag en het filter verwijderd waren. Er is hiervoor een peiling over de klei gemaakt. We hebben het verschil ten opzichte van de toplaag voor proef P11 weergegeven. Het profiel loopt nog heel vlak. Er is dus geen grote vervorming van de klei opgetreden. Er zijn na afloop geen scheurtjes in de klei geconstateerd. De klei was erg zacht toen de bekleding net was opengebroken.

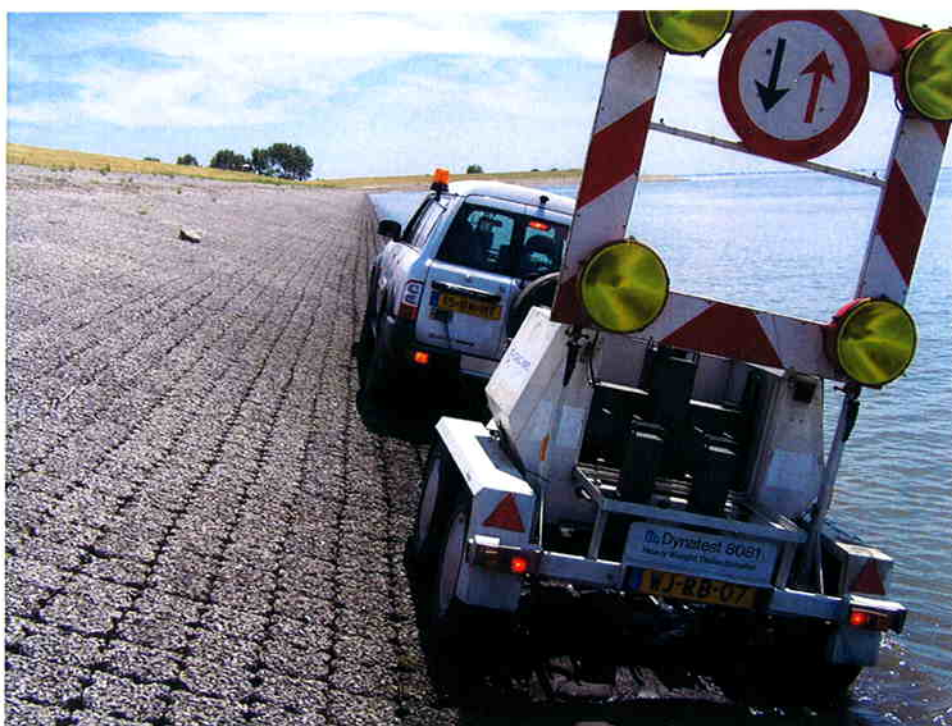
Figuur 2.1: praktijkmetingen op de dijk te Kruijningen

Om na te gaan of een ingegoten basaltbekleding aan de hand van deflectiemetingen gekarakteriseerd kan worden is een proefmeting uitgevoerd te Kruijningen. Bij deze metingen is gekeken naar de opzet van de meetopstelling, de resultaten en of er nog aanpassingen aan de meetopstelling gemaakt moeten worden. In figuur 2.1 is een overzicht gegeven van de metingen op de dijk te Kruijningen.

Ten eerste is gekeken of het VGD geschikt is voor metingen op het talud. Uit de proefmetingen blijkt dat het VGD (en de geofoons) dwars op de helling van het talud gesitueerd dienen te worden om een goede meting uit te voeren. Dit heeft te maken met de opbouw van het apparaat. Bij situering van het VGD in de richting van het talud ontstaat te veel wrijving in de geleiders van het valgewicht. De keuze van de situering van de meetopstelling komt hiermee overeen met de situering die door KOAC-NPC al jaren op asfaltdijkbekledingen wordt gehanteerd.

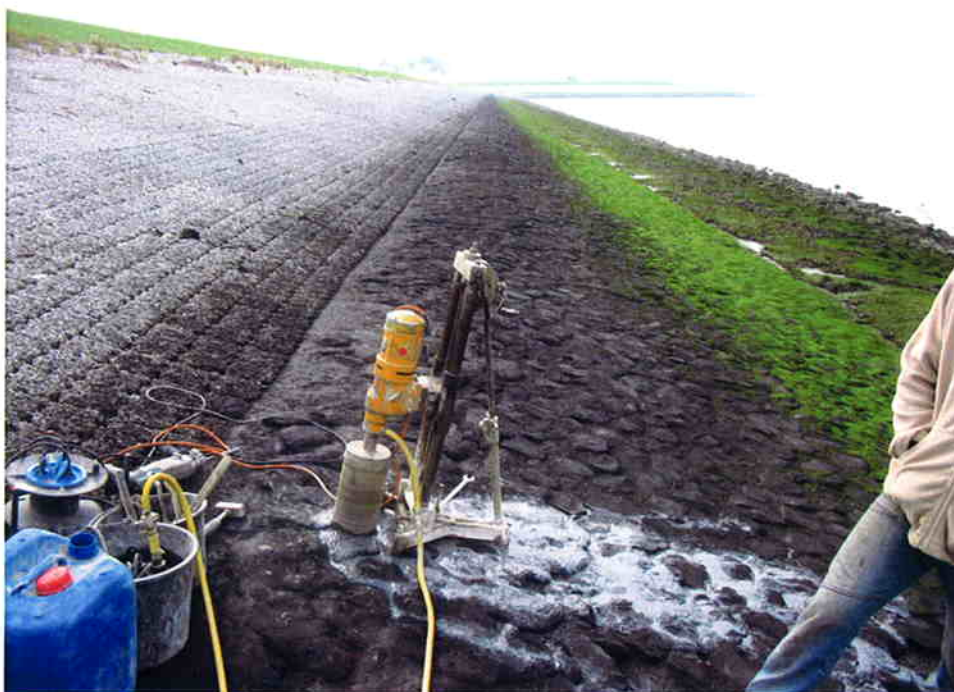
Figuur 2.2: Uitvoering van de boringen

Om inzicht te krijgen in de opbouw van de constructie zijn vier kernen geboord met een diameter van 150 mm. In figuur 2.2 is een overzicht gegeven van de opstelling tijdens het boren.

De kernen zijn afkomstig van de dijk bij Kruiningen uit een vak van circa 100 m ter hoogte van dijkpaal 18.0. Het onderliggende filter is volledig ingezand en dichtgeslibd. Als penetratie is een gietasfalt toegepast. Dit is een asfaltmastiek waaraan fijn grind (2-6 mm o.i.d.) is toegevoegd. De resultaten van de kernboringen zijn weergegeven in tabel 2.3

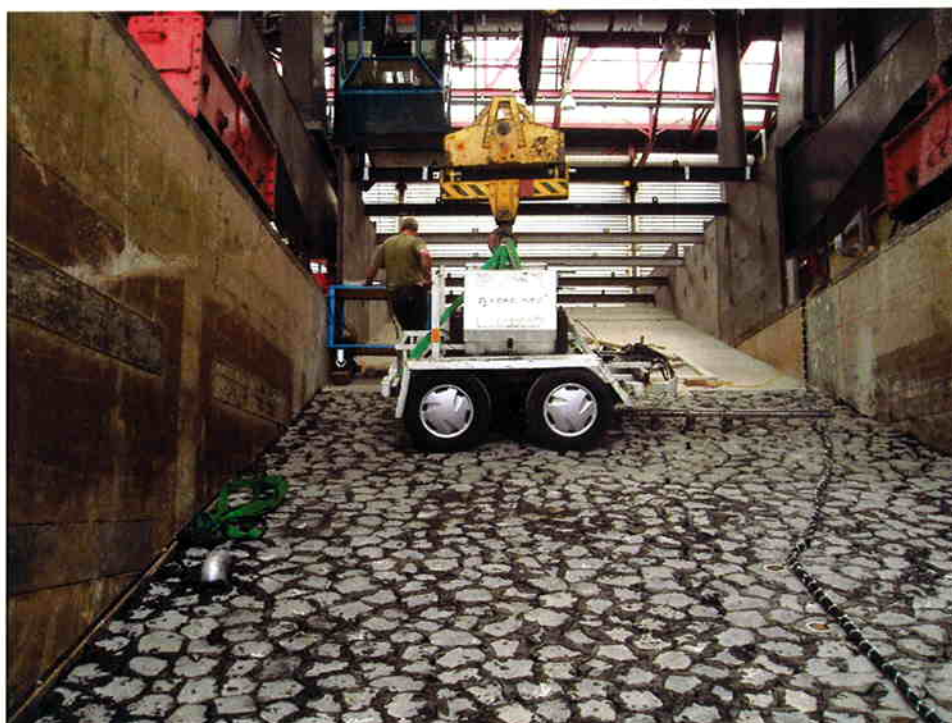
Figuur 3.1: meetopstelling van de VGD-metingen in de Deltagoot

Bij deze eerste metingen in de Deltagoot zijn de metingen uitgevoerd op een handmatig ingewassen en ingegoten bekleding met basaltzuilen van 13 cm hoog. Tijdens deze metingen zijn gewichten van het valgewicht gehaald om de veroorzaakte deflecties te reduceren. In totaal zijn 13 metingen uitgevoerd waarbij de eerste twee metingen (aan de bovenzijde van het talud) uitgevoerd zijn op een constructie met basaltzuilen die een hoogte hebben van 23 tot 26 cm. In figuur 3.1 is een overzichtsfoto van de opstelling van de metingen weergegeven.
