Polder/bestek
 Zuidwatering
 dp 0719¹⁸ – dp 0762⁹⁰
 bestek ZLR-5281

PZDT-M-07481 rev

Dit rapport beschrijft de revisietoetsing van de nieuw aangebrachte steenbekleding naast de Zuidwatering. Dit werk is uitgevoerd in 2002 waarbij de oude bekleding is vervangen door betonzuilen en overlaging. Het traject is gelegen op Walcheren aan de Westerschelde tussen de dijkpalen 0719¹⁸ en 0762⁹⁰. De toetsing is uitgevoerd naar aanleiding van de revisie, uitgevoerd door het Waterschap Zeeuwse Eilanden. Voor de toetsing is gebruik gemaakt van het programma SteenToets versie 4.05.

arspolRevisietoetsing Zuidwatering (getekend)

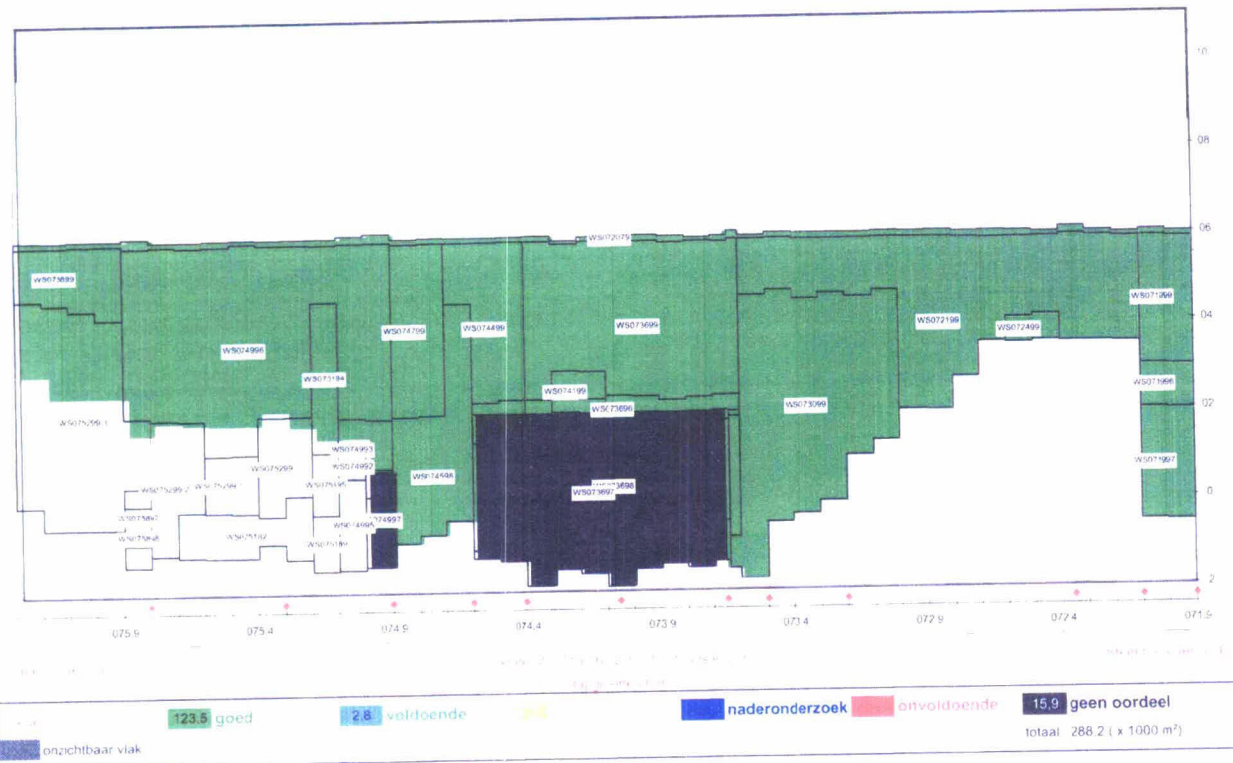
BIJLAGE 1: GLOOIINGSKAART MET EINDSCORES BEHEERDER

Eindoordeel toetsing bekleding; vooraanzicht
op basis van : één oordeel per vlak, inclusief beheerdersoordeel
