## **Slotconferentie Zeeweringen**

### **Havendammen**

Mark Klein Breteler  
Deltares

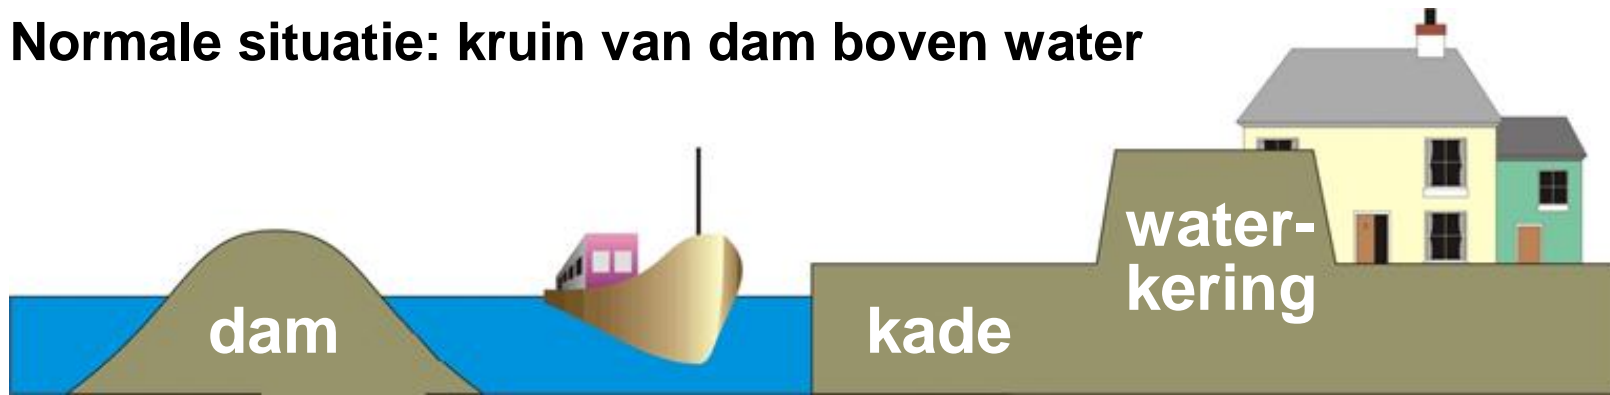
**Normale situatie: kruin van dam boven water**

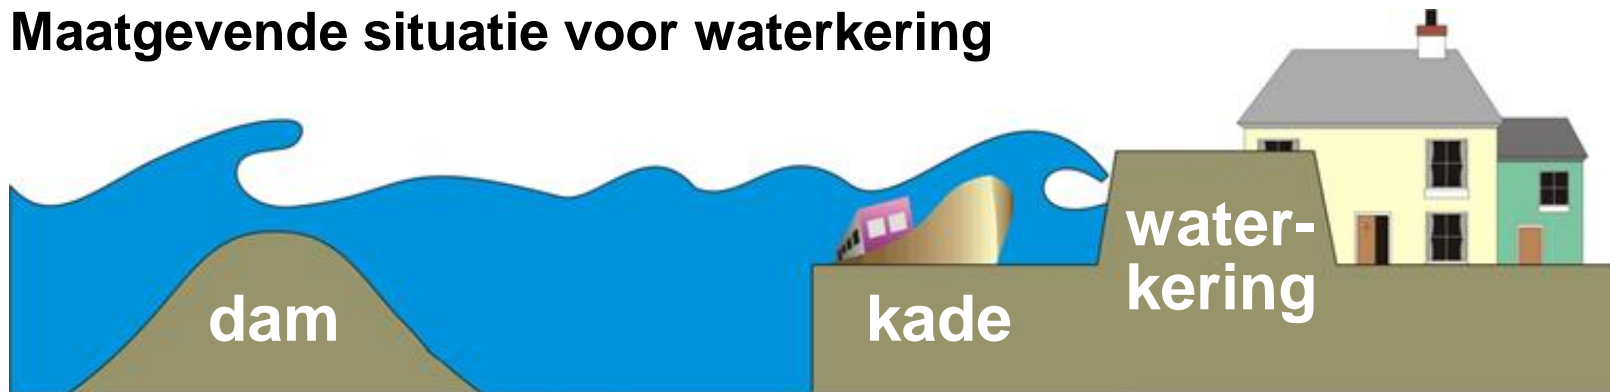
**Maatgevende situatie voor waterkering**

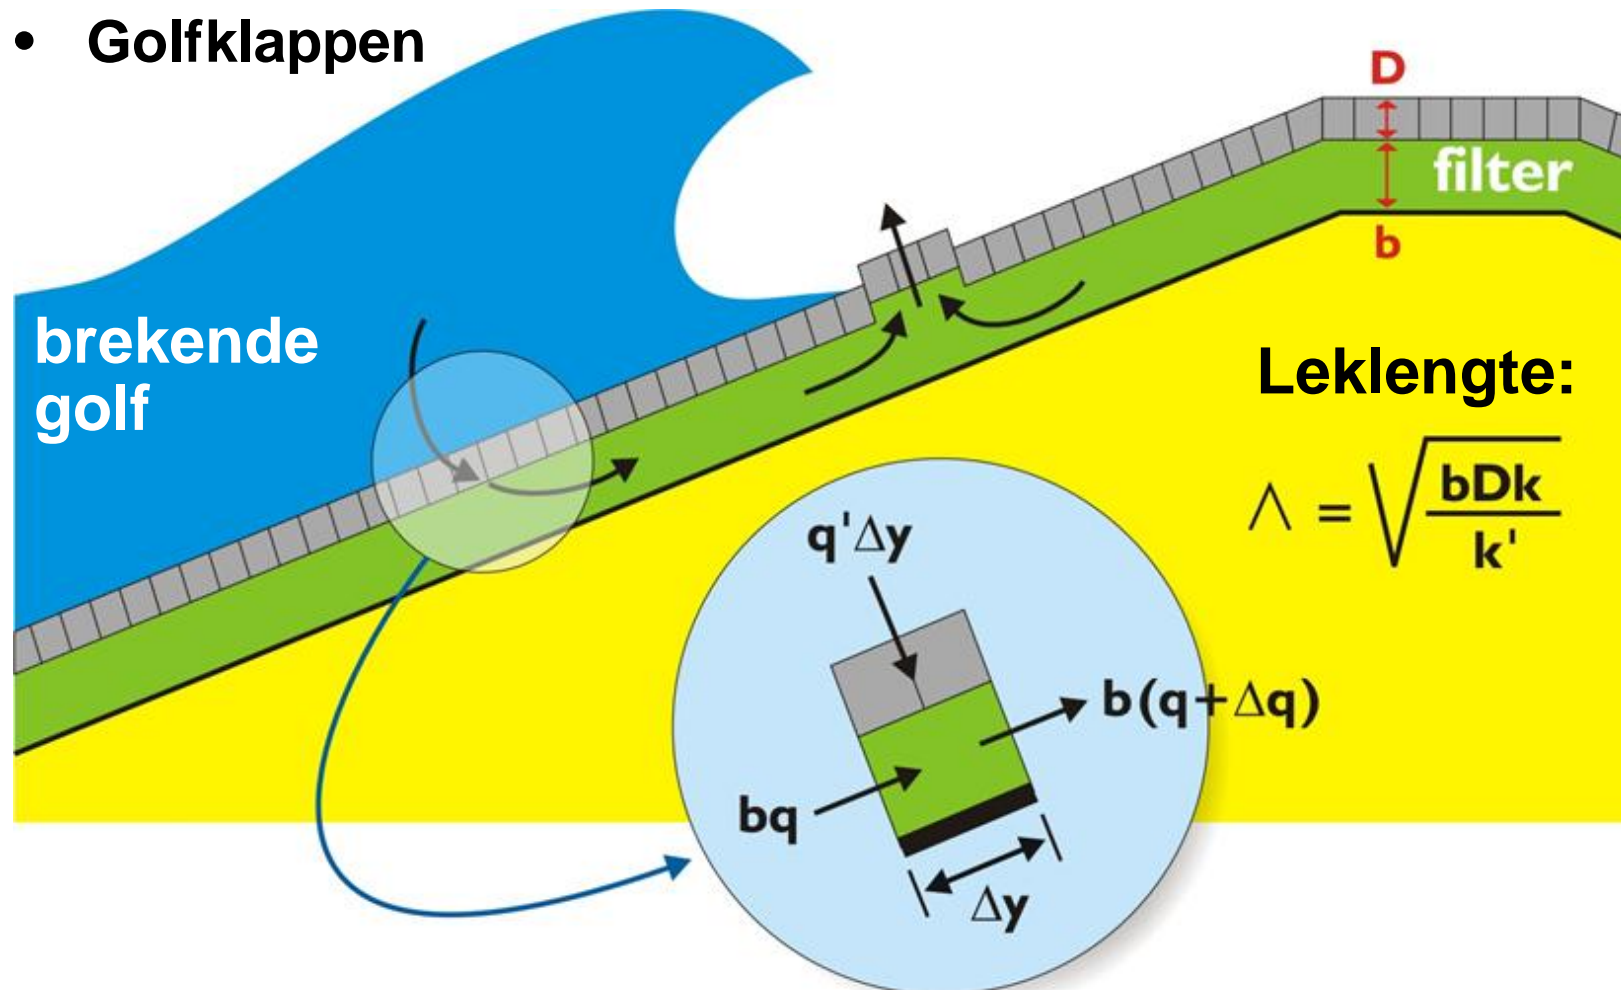
- **Golfneerloop met stijghoogtefront**
- **Golfklappen**

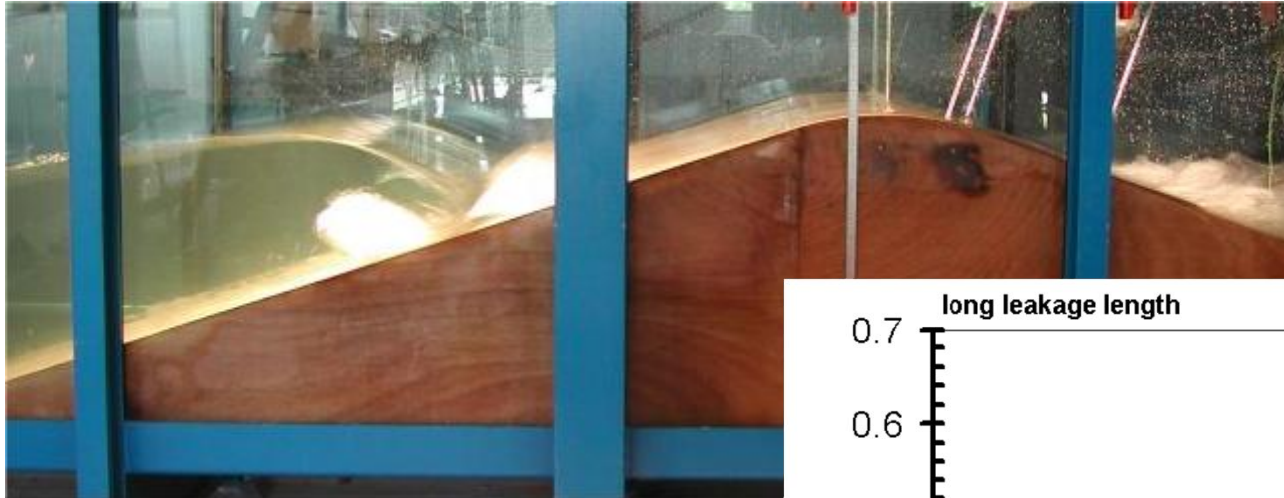
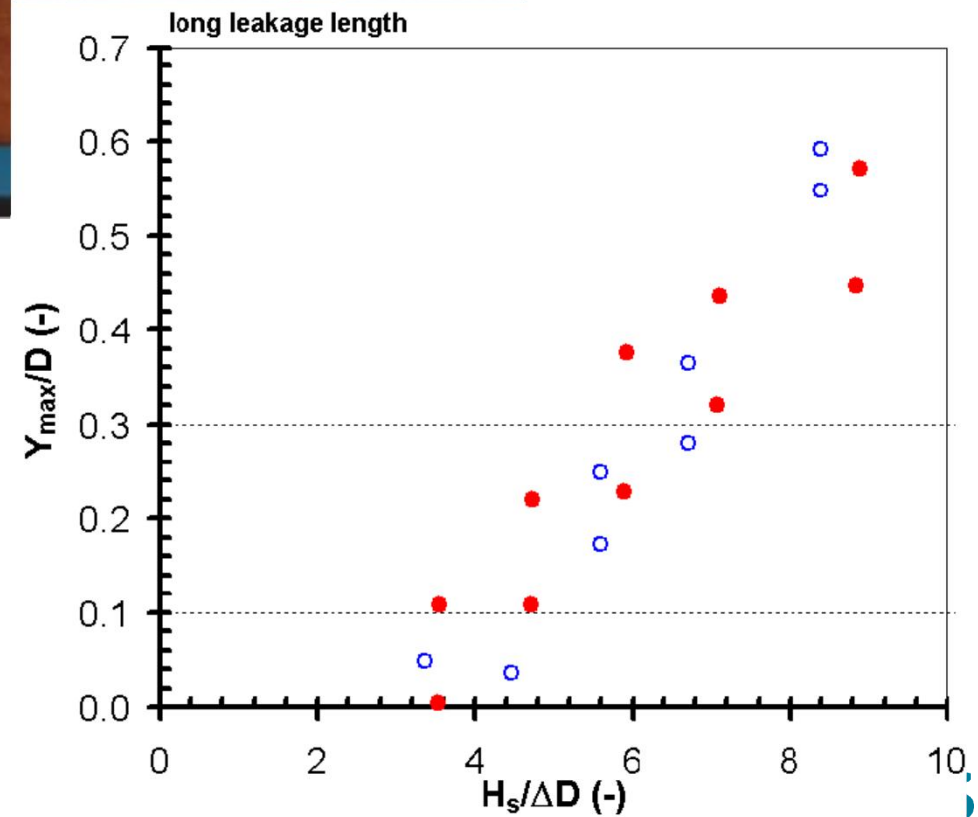
# Drukmetingen als input voor Zsteen

- Kleinschalige tests: drukmetingen op constructie
- Numerieke berekeningen (Zsteen):
  - Stijghoogteverschil over toplaag
  - Stabiliteit van steenzetting
- Verificatie: Deltagootproeven

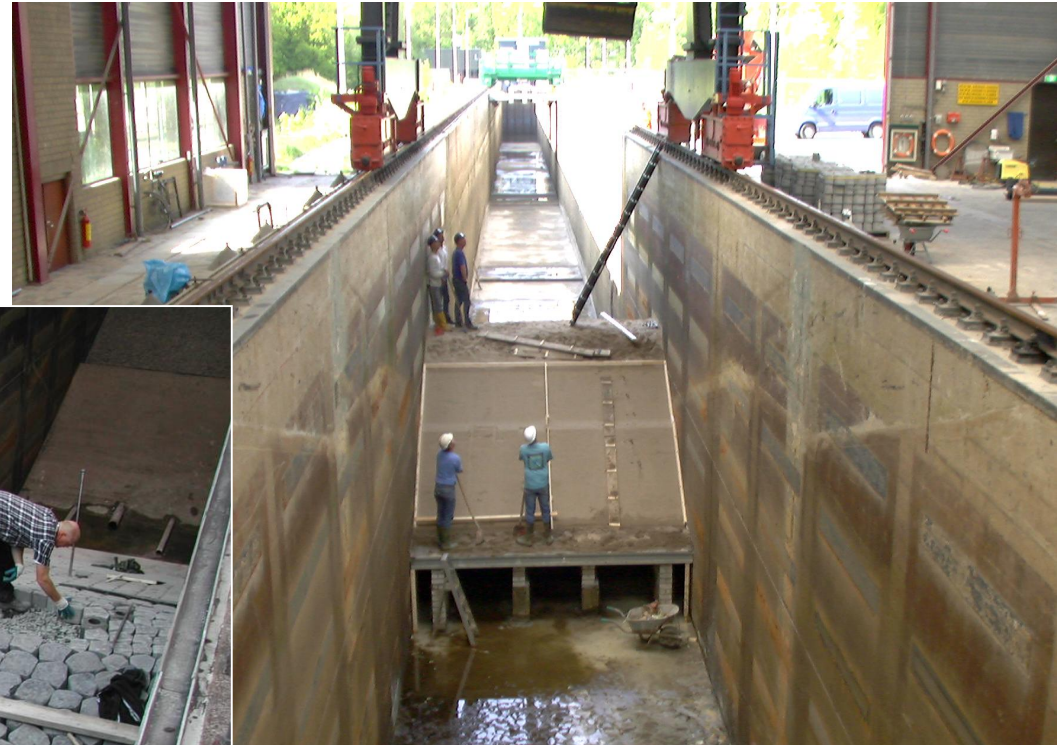
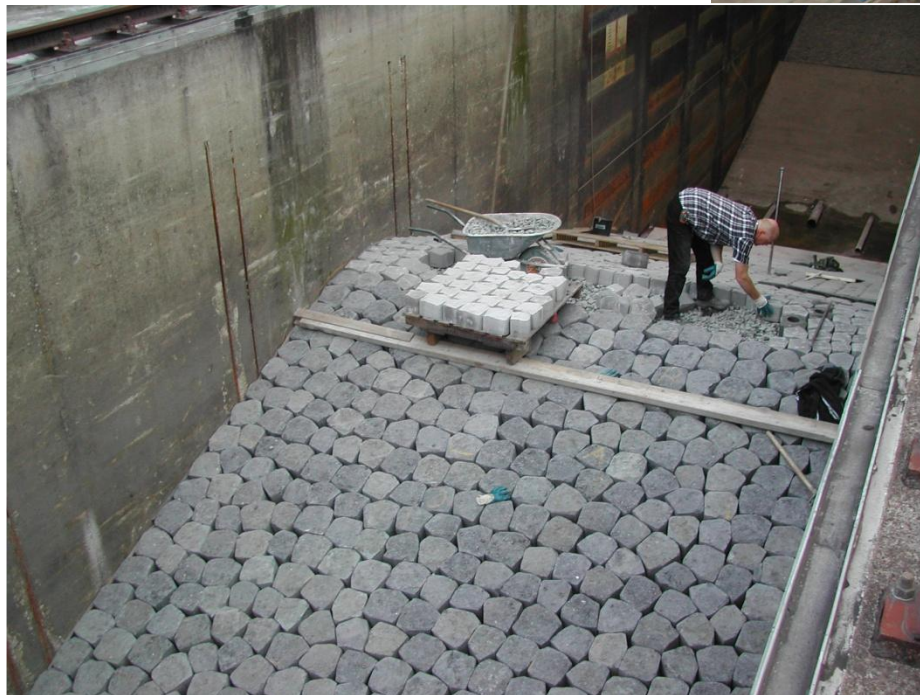
## Deltagoot in Noordoostpolder:

- 235 m lang
- 5 m breed
- 7 m diep
- $H_{\text{smax}} = 1.7 \text{ m}$

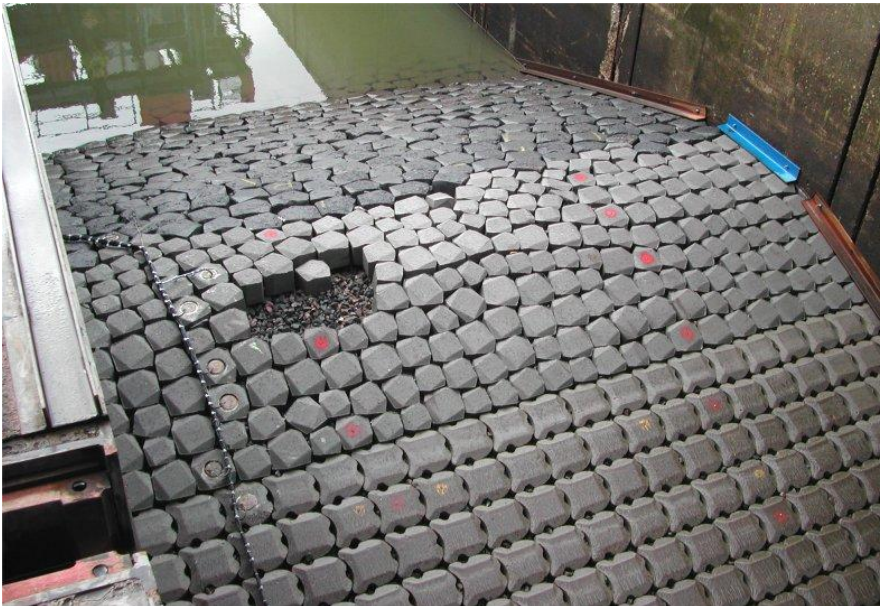
$h_c = 0$ : schade bij  $H_s = 1,67$  m

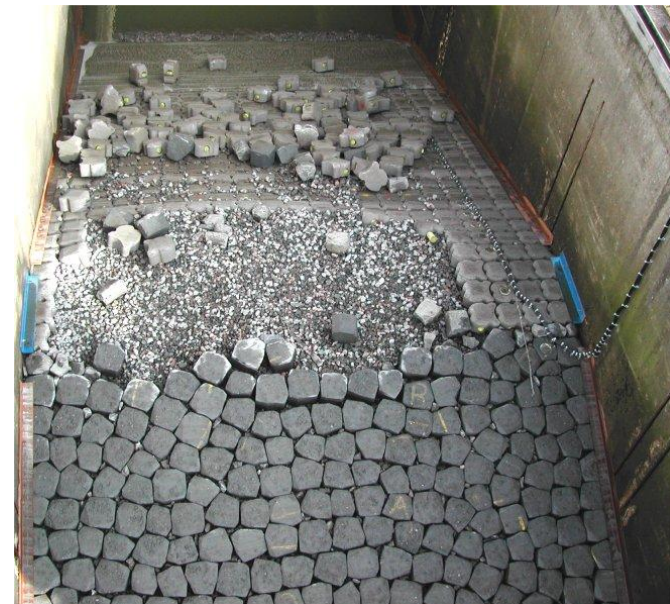
$h_c = -0,4H_s$ :  
Schade bij  $H_s = 1,15$  m

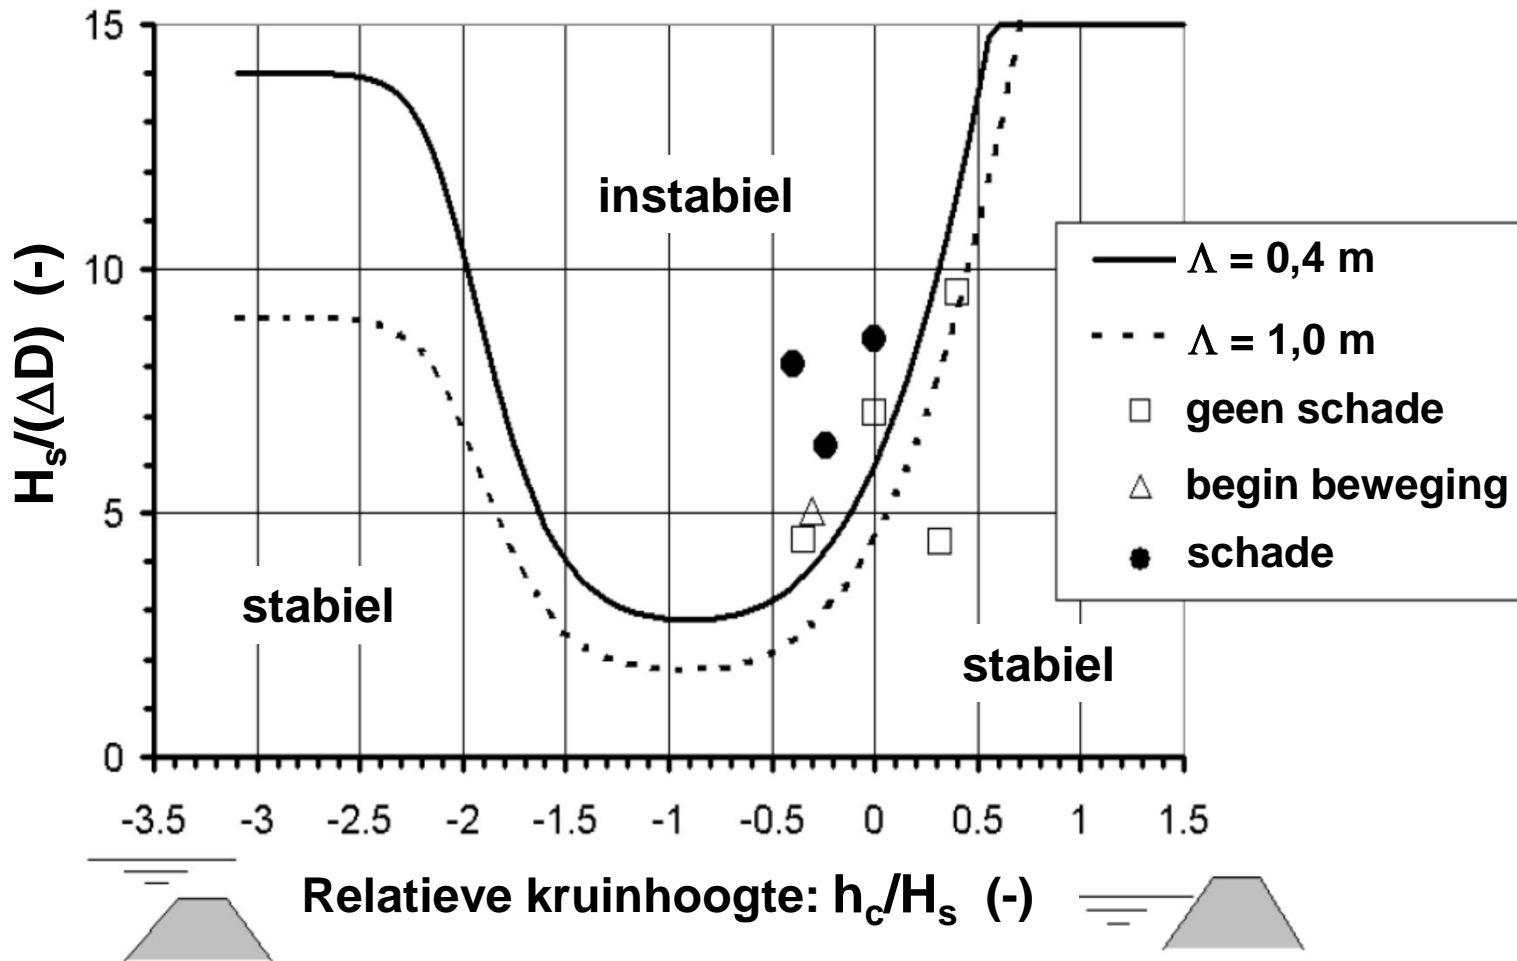
# Resultaat, opgenomen in Steentoets

$h_c$  = kruinhoogte t.o.v. toetspeil (m)

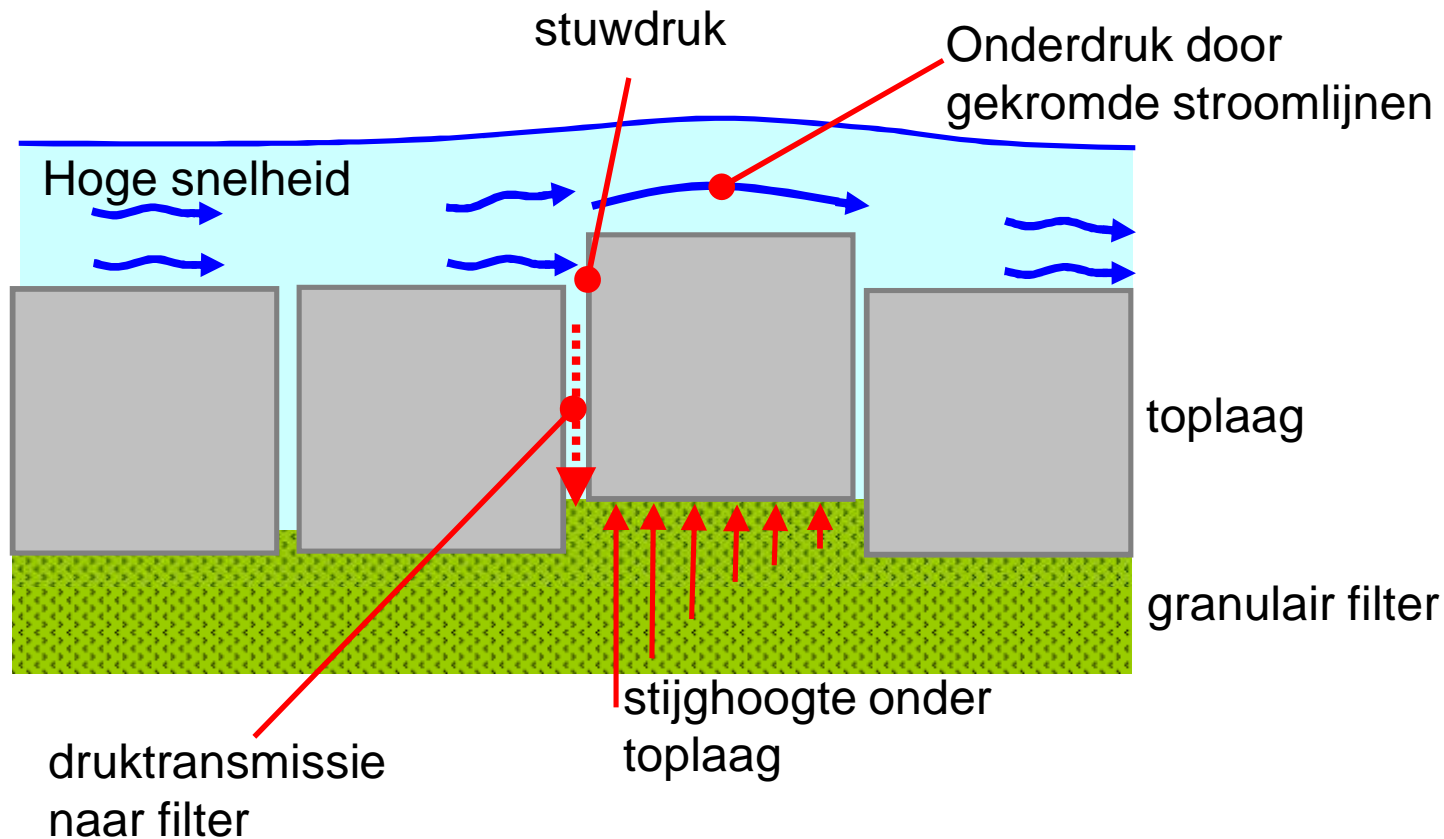
## Extra aspect: oneffenheden in oppervlak

Ook dit extra aspect is opgenomen in **Steentoets**
