## Memo

Plaats en datum  
Middelburg, 9 augustus 2011

Betreft  
Ecologische controle dijkwerkzaamheden Gat van Westkapelle

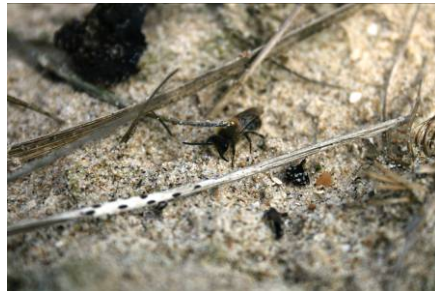
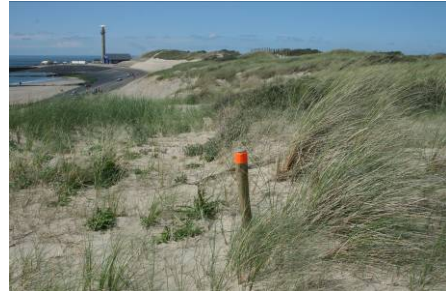
Kort na aanvang van het werk berichtte een lokale deskundige over de aanwezigheid van een kolonie van de Grote Zijdebij langs het traject. De locatie is opgespoord en kon worden veilig gesteld. Tijdens de eindcontrole bleek de situatie onaangetast (zie foto's).

Vóór

Na

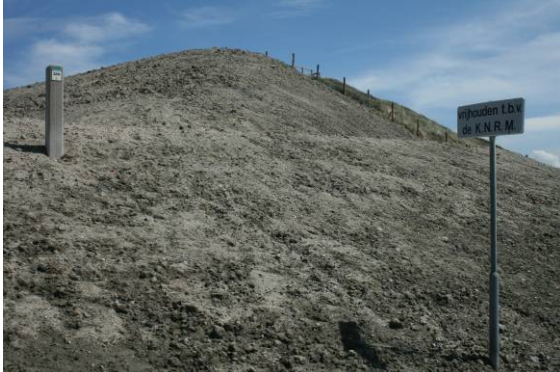
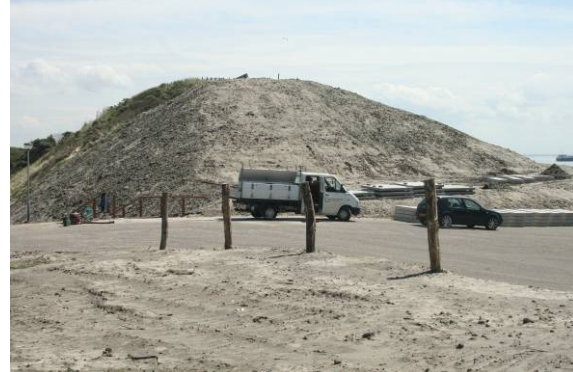
Tijdens uitvoering van de werkzaamheden werd een bom aangetroffen. Daartoe moest een flink stuk duin extra afgegraven worden. Na afloop is het zand terug aangebracht. Daarbij valt op dat de afwerking strak is uitgevallen: de duintop oogt onnatuurlijk en heeft wel wat weg van een vliedberg (zie foto's)

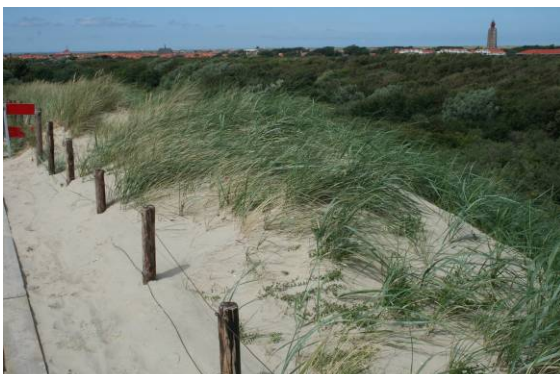
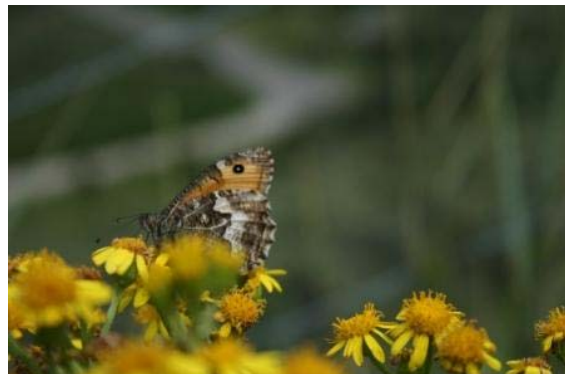
Het voorkomen van de zeldzame heivlinder langs het pad boven het traject blijkt door de werkzaamheden niet beïnvloed. De extra overstuiving kan gunstig uitwerken voor de blauwe zeedistel en daarmee voor deze vlindersoort. Tijdens de controle zijn vijf exemplaren gezien.
