Bijennestheuvelds langs Oosterschelde en Westerschelde in 2014 en 2015

Functioneren en beheer

Oktober 2015

Lucien Calle
Stichting Landschapsbeheer Zeeland

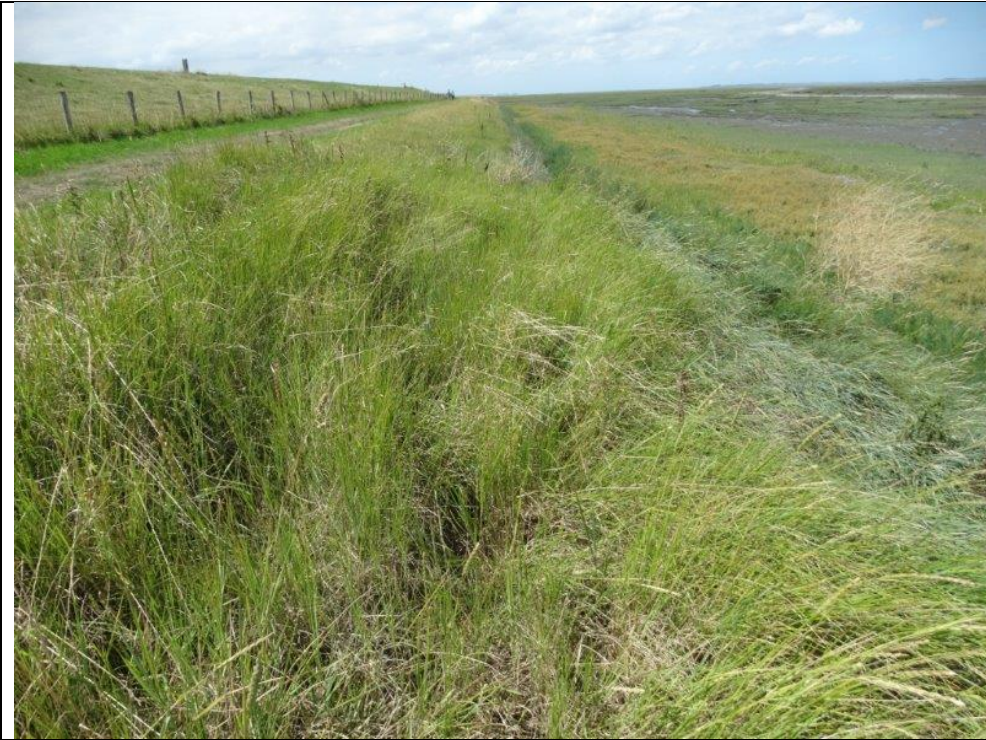
Foto 1,
Voor aanvang ligt de heuvel er zwaar begroeid bij. De bedekking van de vegetatie is rond de 80%. Hoewel de locatie zeer gunstig is functioneert dit zo niet meer. De heuvel moet weer een keer gemaaid worden.

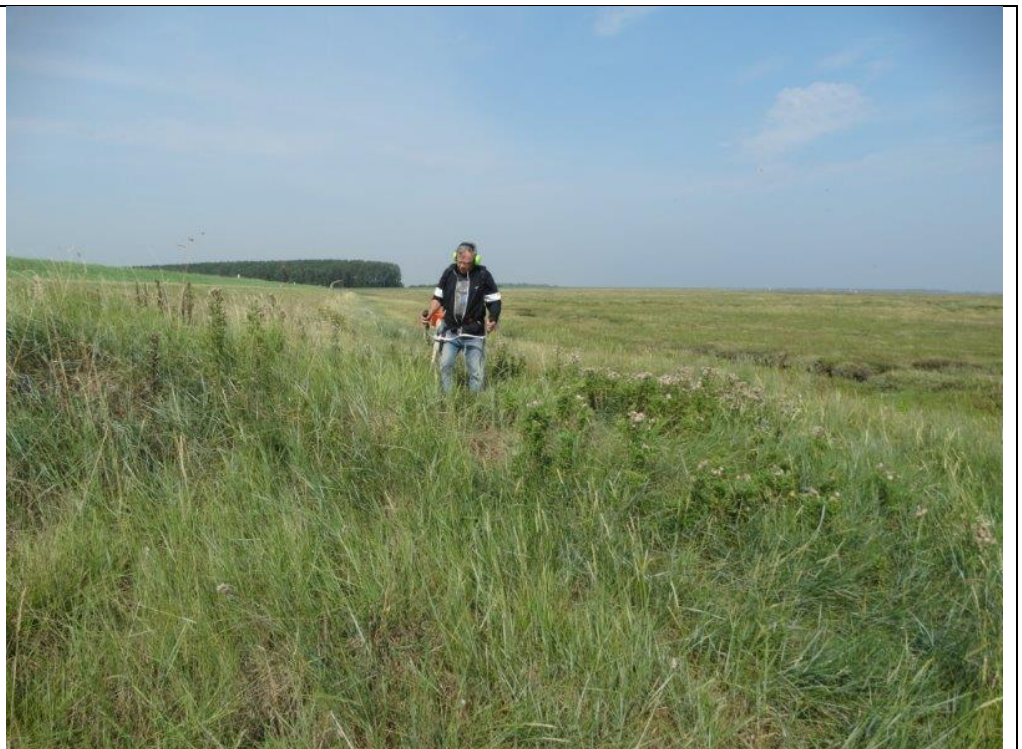
Foto 2,
Met bosmaaiers wordt het gras gemaaid.

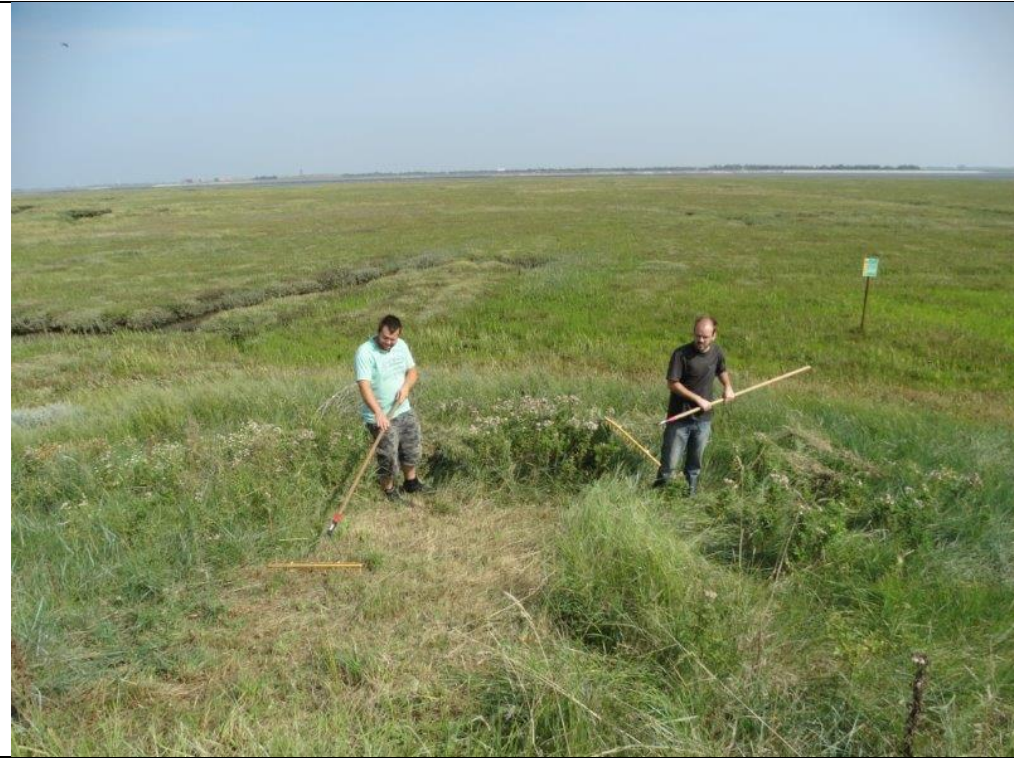
Foto 3,
Daarna wordt de
vegetatie afgeharkt .

Foto 4,
De bijenheuvel is klaar.
De vegetatie is verwijderd.
Dit is kort voor het vliegseizoen
uitgevoerd, zodat de bijen nu weer
een tamelijk open bodem ter
beschikking hebben.

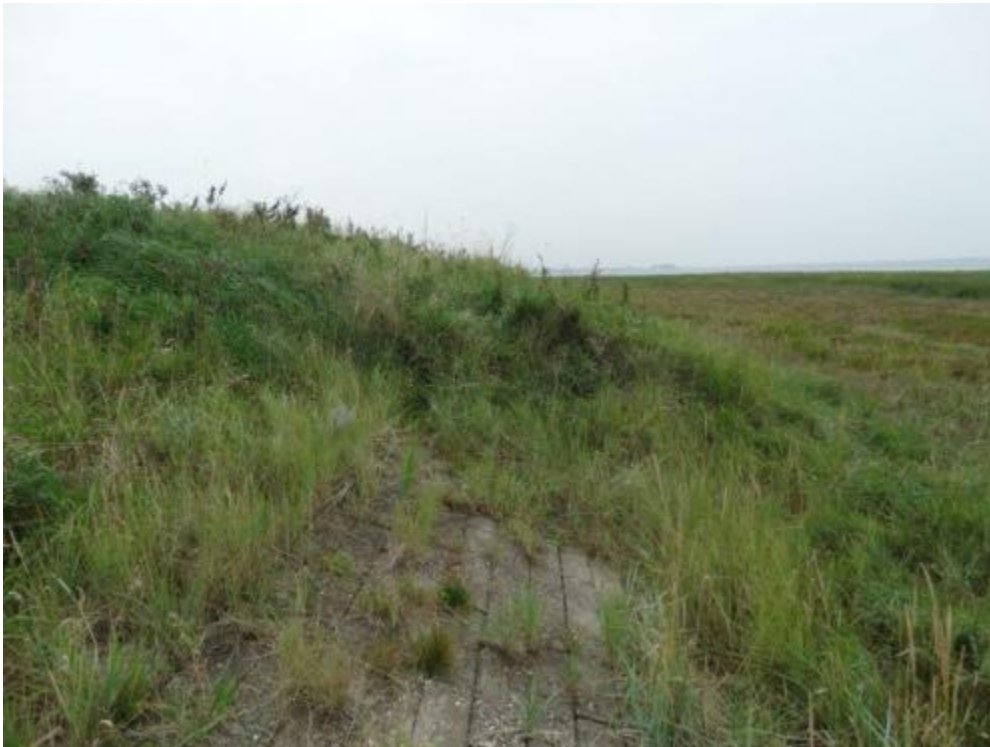
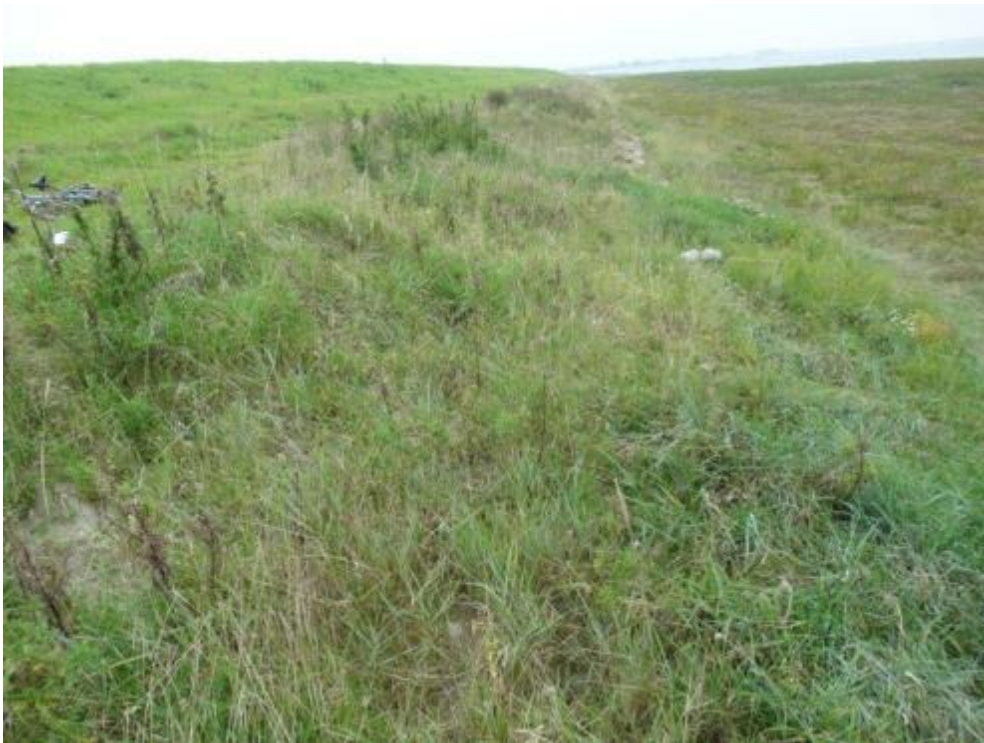
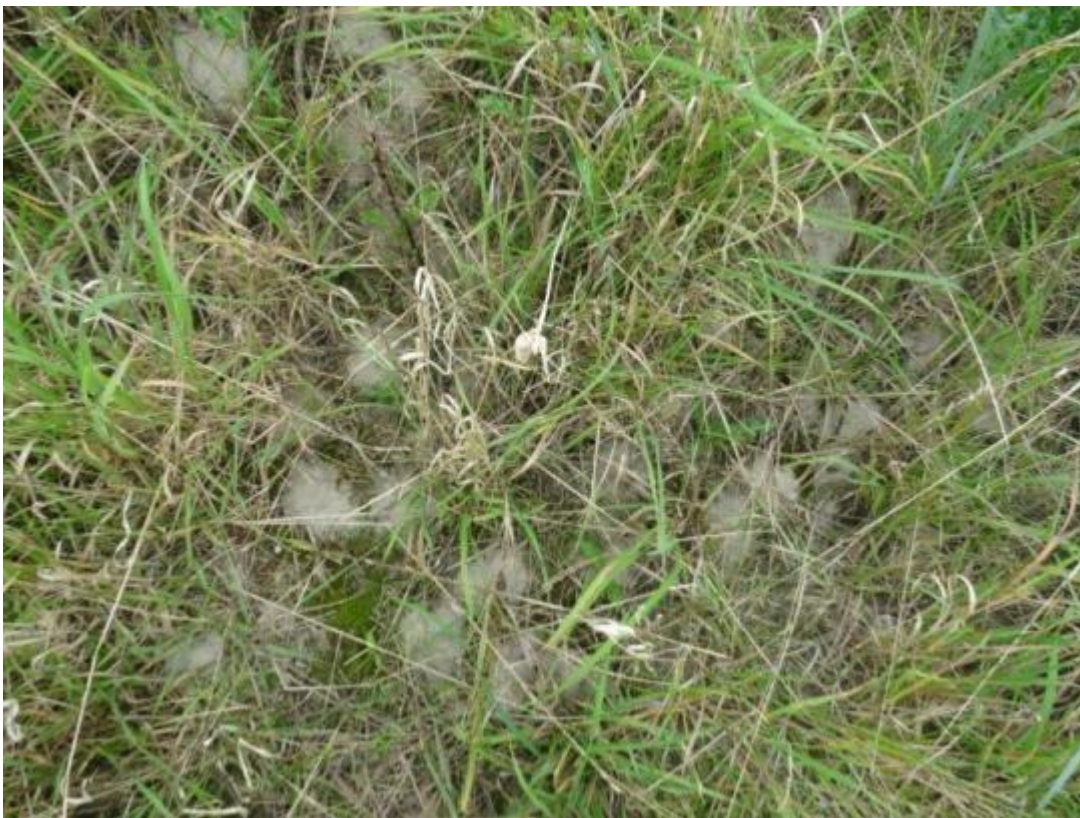
Philipsland 1

Een vegetatieve bedekking van ca 50% is zeker geen probleem, er zijn heel veel nestjes.

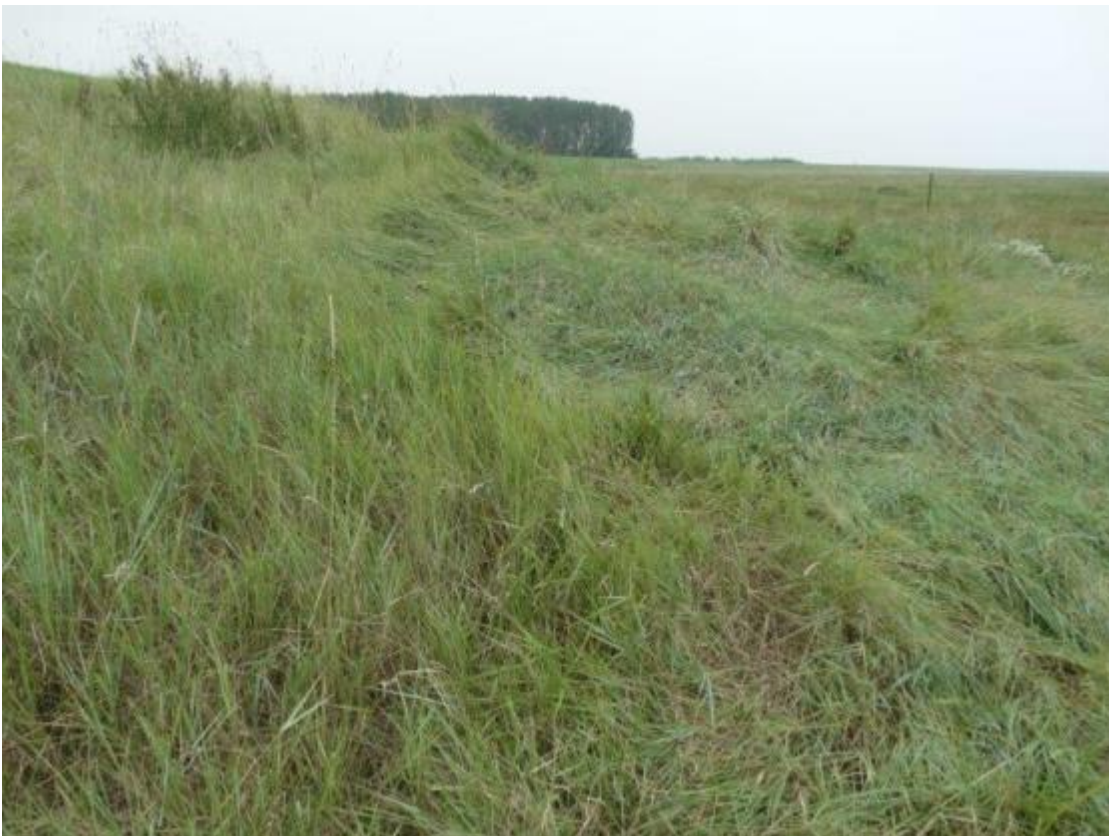
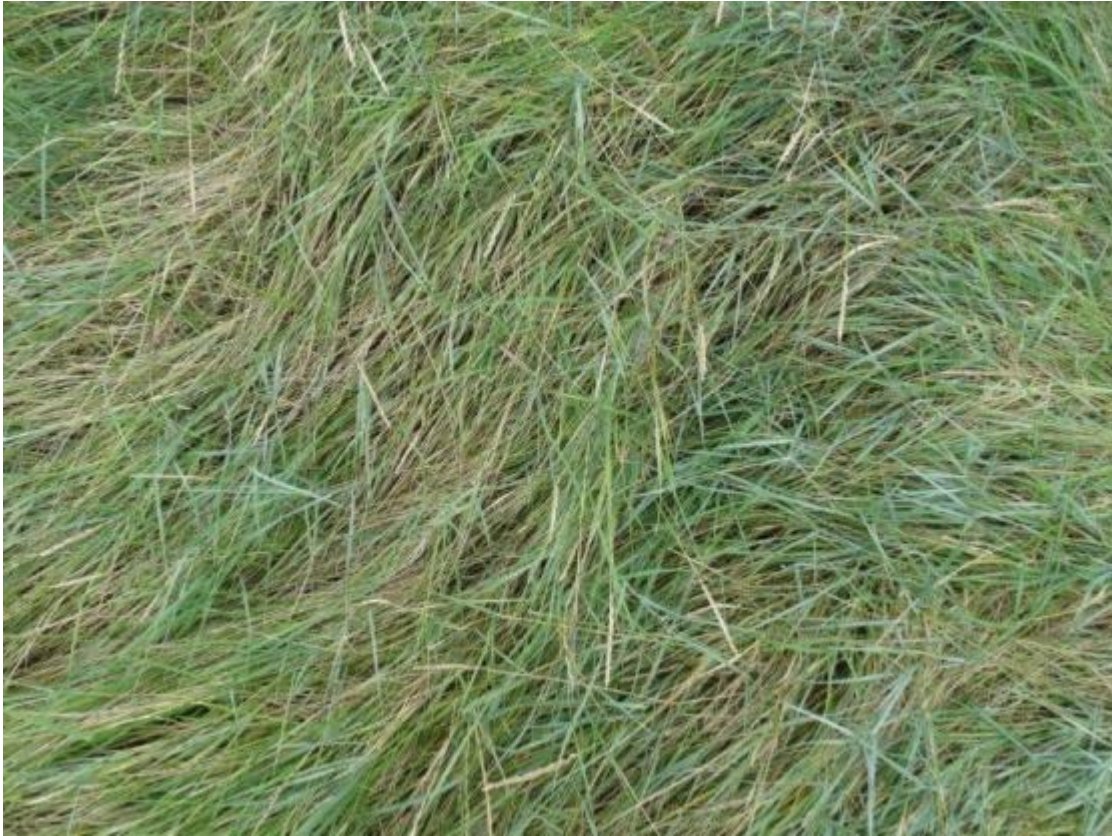
Philipsland 5

Een vegetatieve bedekking van 100%, met name door zeekweek. Hier hebben bijen geen kansen.

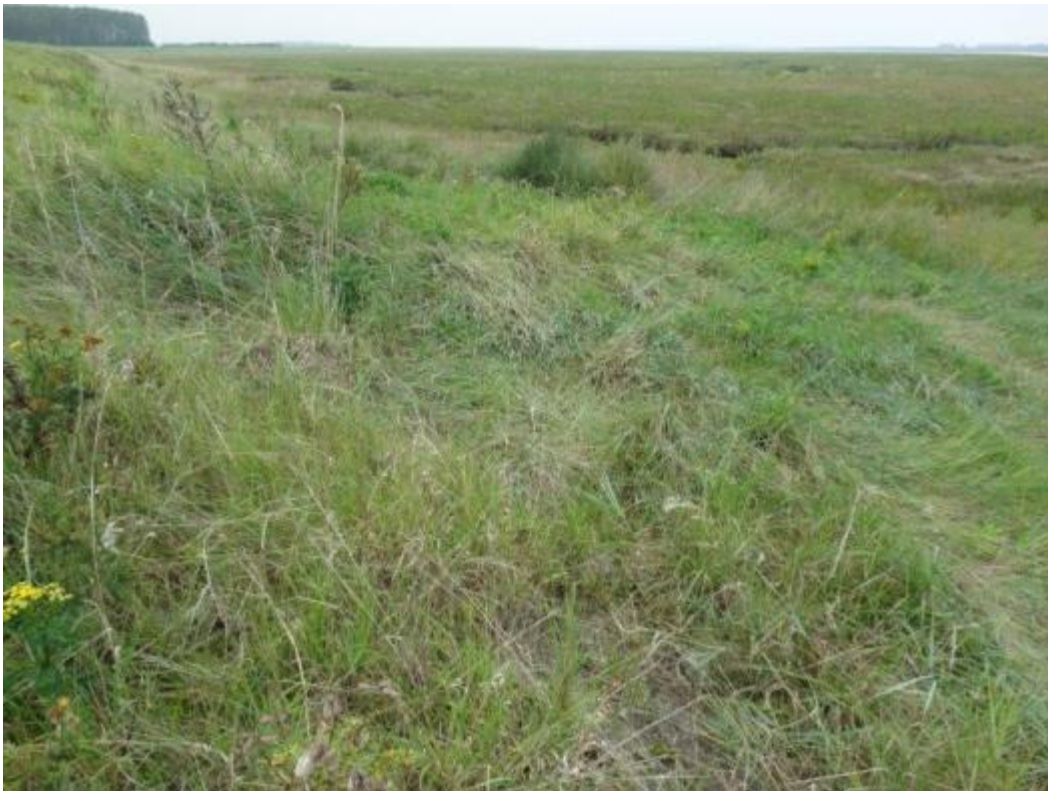
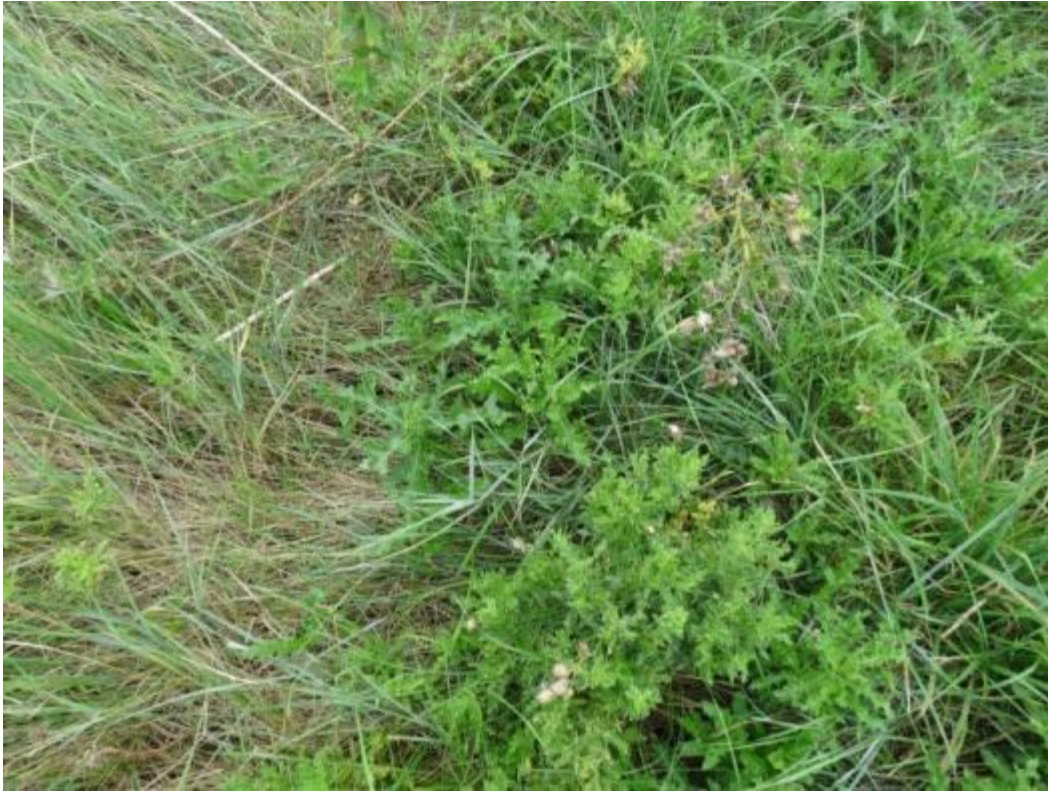
Philipsland 6

Een hoge bedekking met zeekweek en akkerdistel geeft aan dat hier geen kansen meer zijn.

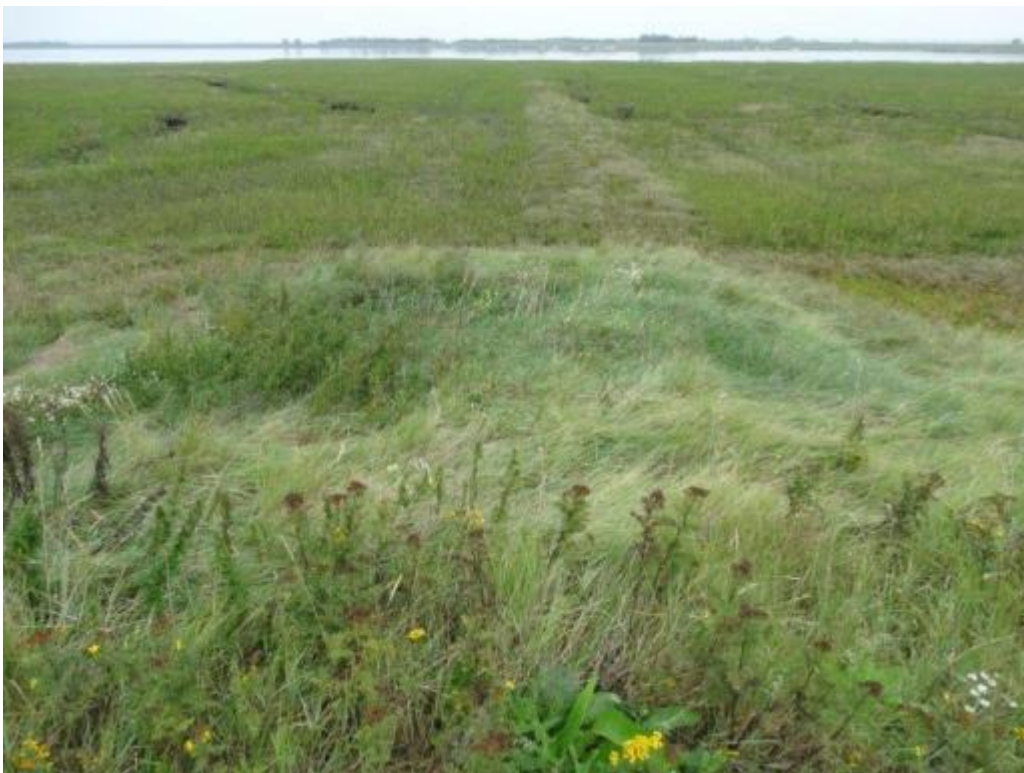
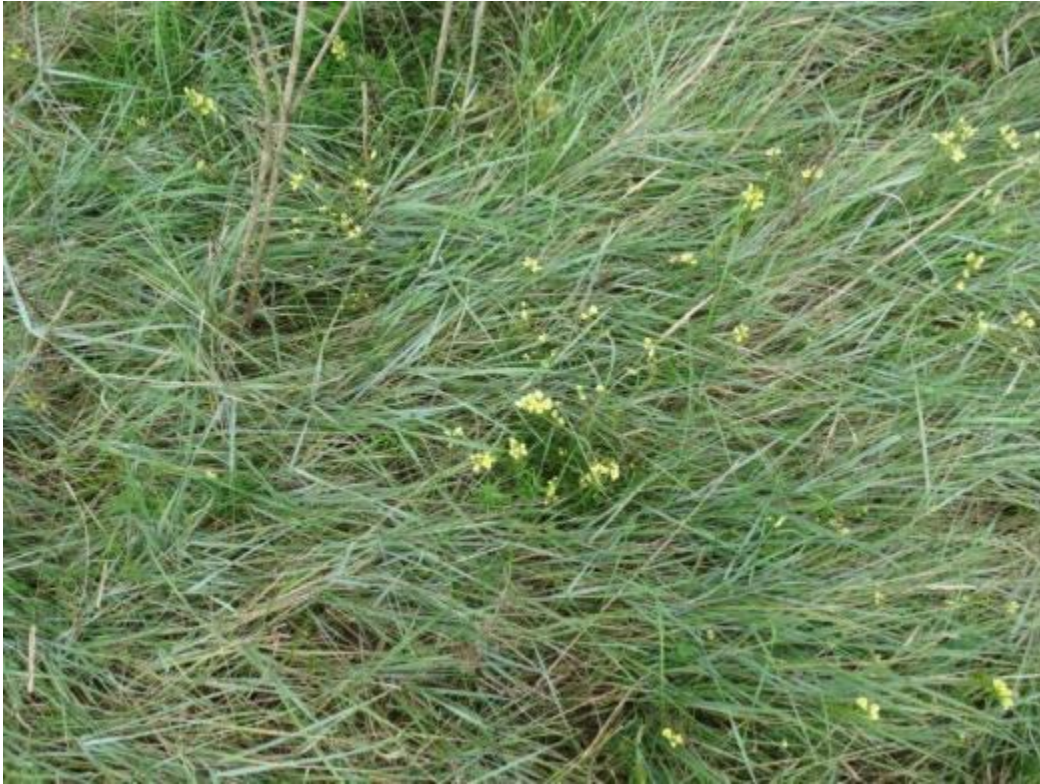
Philipsland 7

Op alle locaties vanaf Philipsland 5 t/m Philipsland 14 is een dergelijke hoge bedekking aanwezig. Deze nestheuvels functioneren geen van allen.

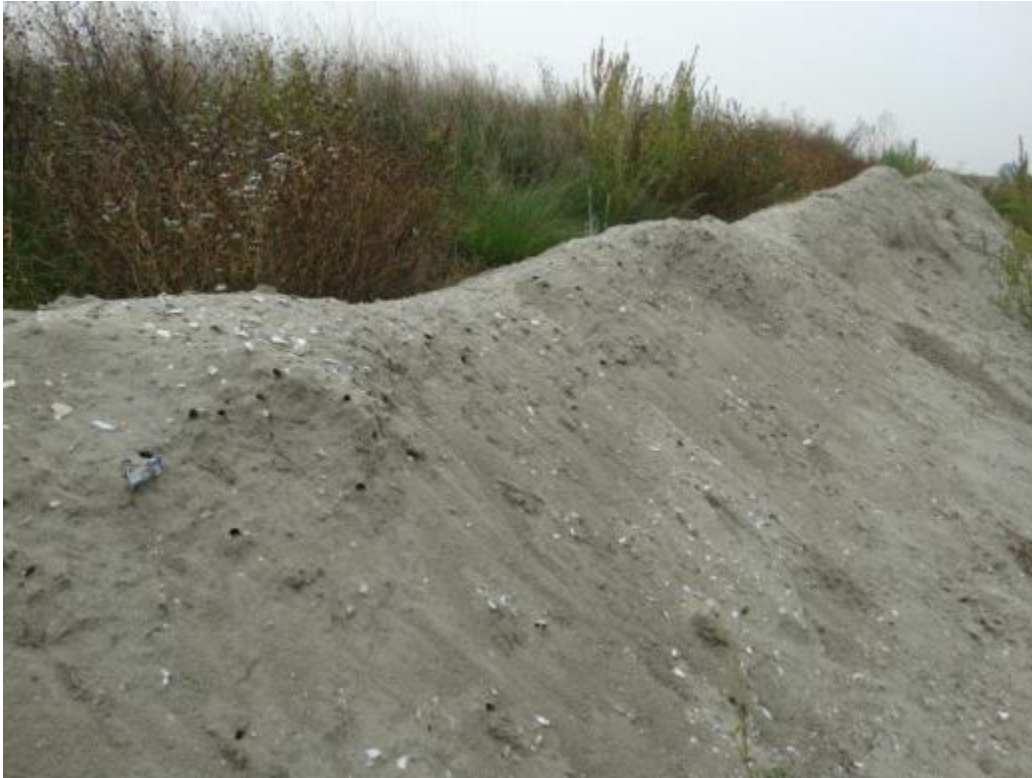
Tholen 1

Hier ligt het zand in een hoge richel. De bijen kunnen er wel nestjes in maken, maar de heuvel is kwetsbaar voor erosie. Spelende kinderen, een hond of een argeloze wandelaar kan er snel een grote schade aanrichten.

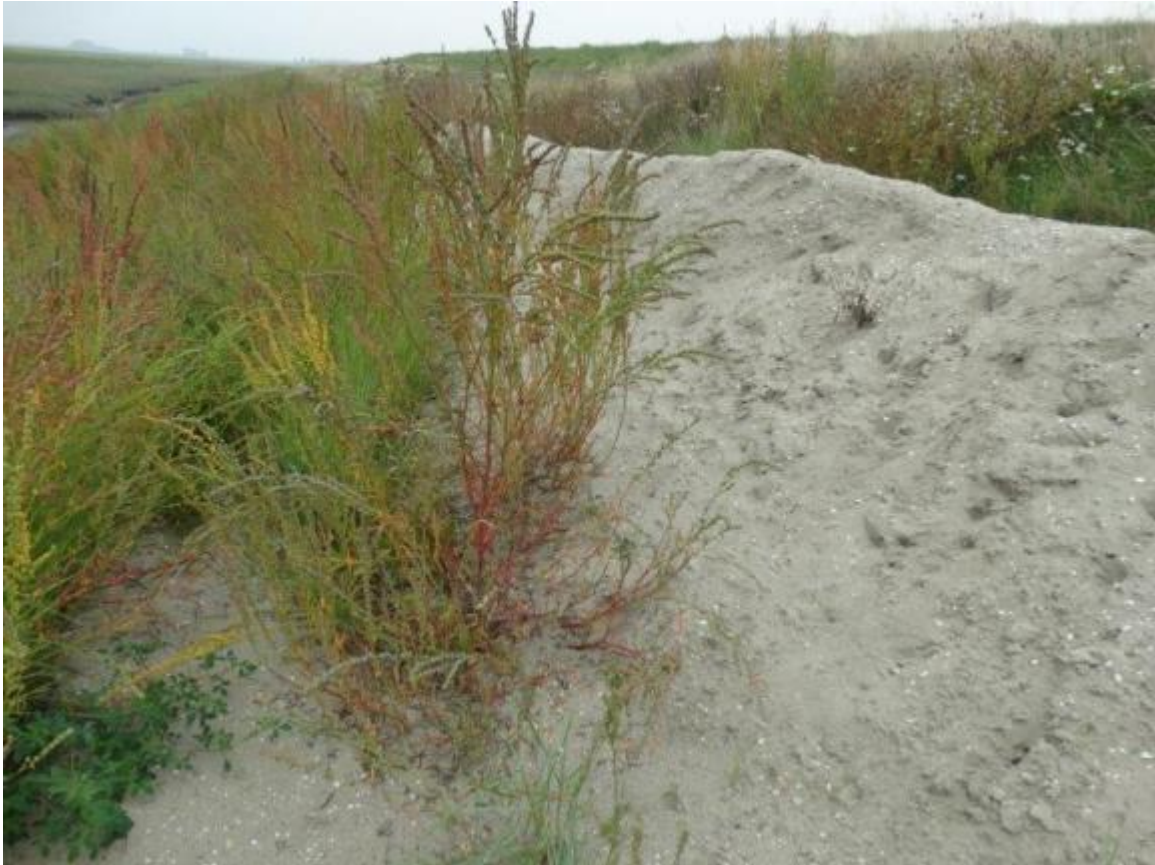
Op deze heuvel is langs de randen vooral veel strandmelde aanwezig

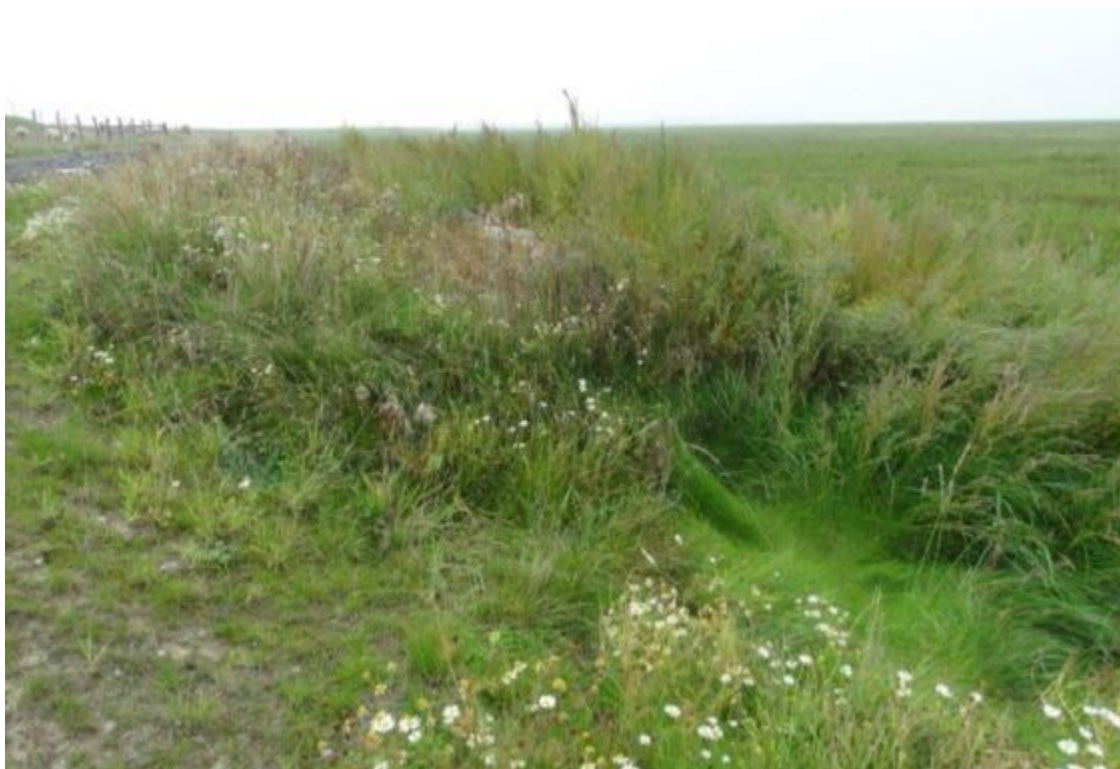
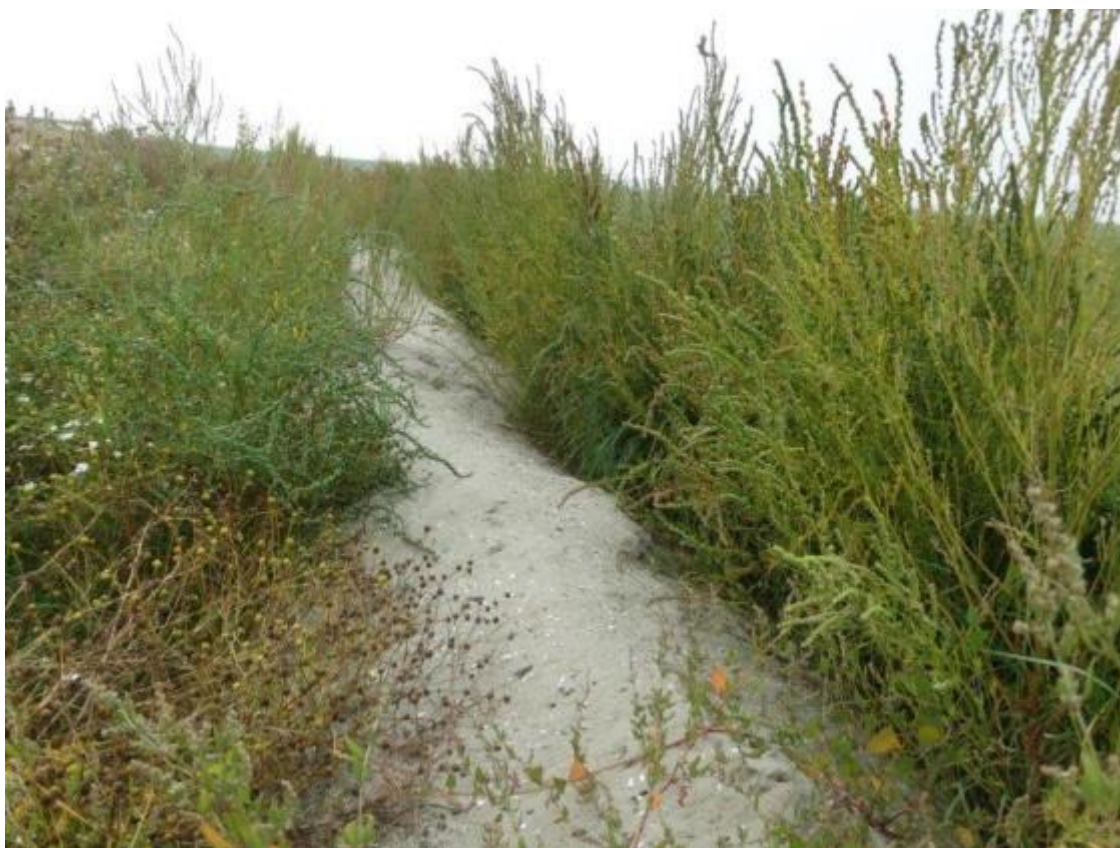
Tholen 2 heeft slechts een smalle zandrichel, die bijna omsloten wordt door strandmelde. Hier is het erg nuttig deze strandmelde te verwijderen

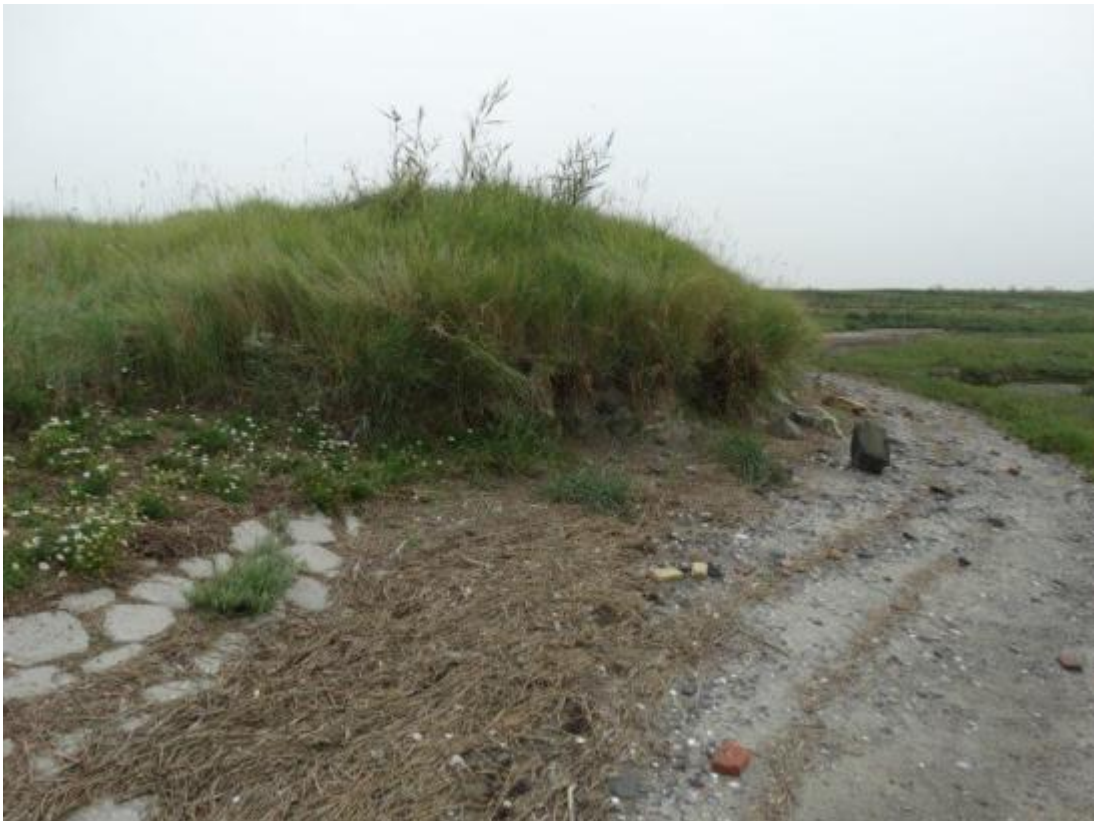
Tholen 4

- Enkele zijn (groten)deels weggespoeld (Tholen 4 en 5). Op Tholen 5 heeft zich in 2015 echter juist in de steilwand die daar ontstaan is een grote nestaggregatie gevestigd. Het is onduidelijk hoe bestendig dit is, omdat tijdens vloed de golven er tegen aan slaan!

Het onderste deel van de heuvel is weggeslagen door de vloedgolven. Er is nog voldoende over.

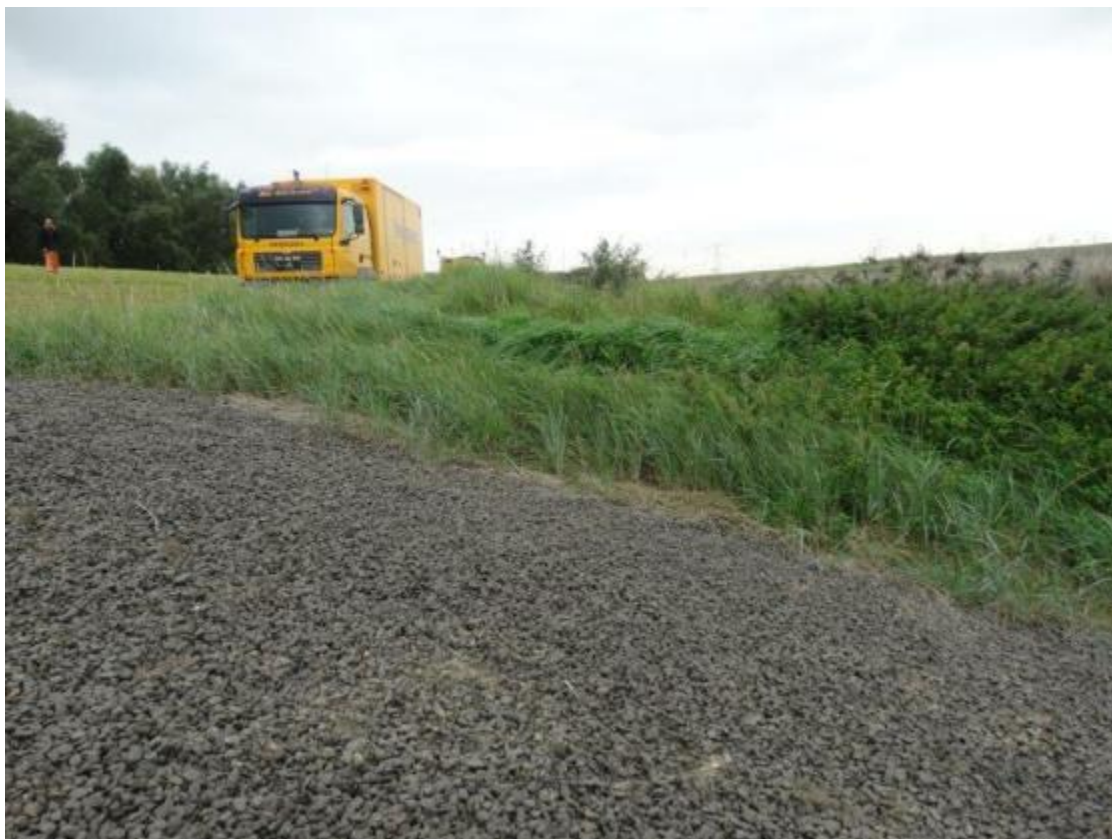
Rattekaai 1

Tot tegenaan de bijenhotels werd in september 2014 de zeedijk versterkt met een extra steenlaag

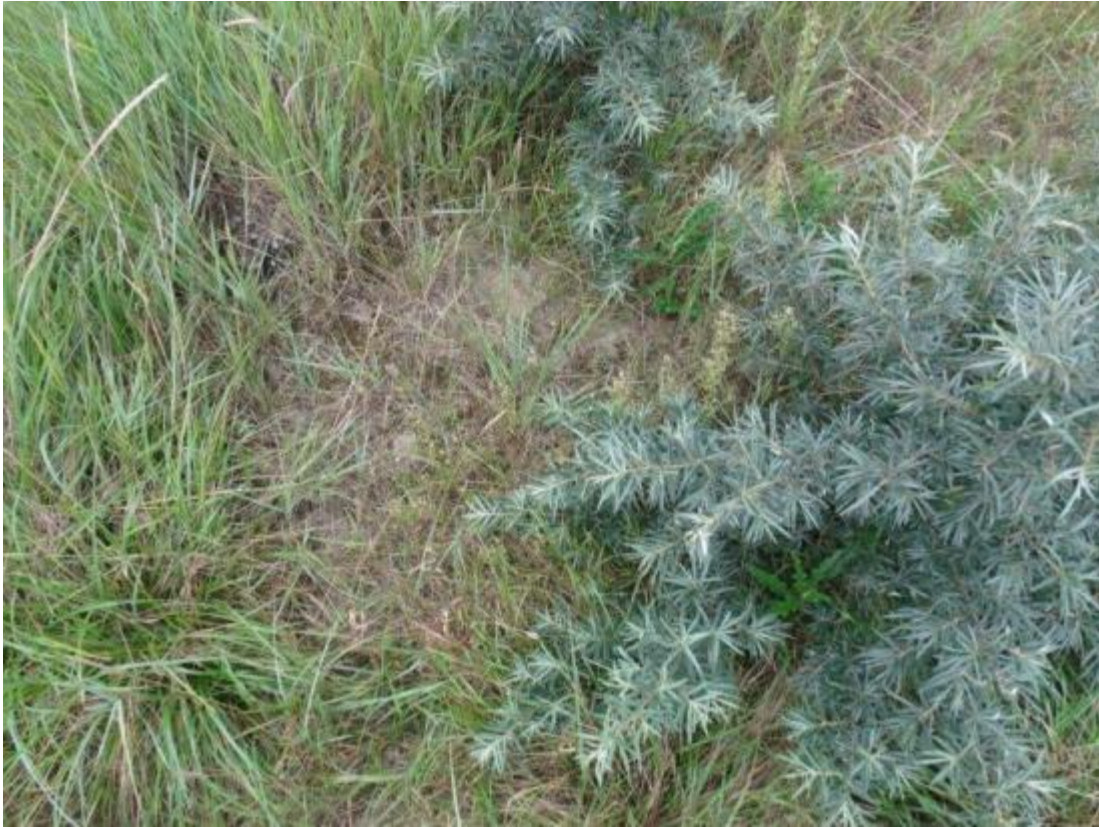
Op Rattekaai 1 groeit wat duindoorn

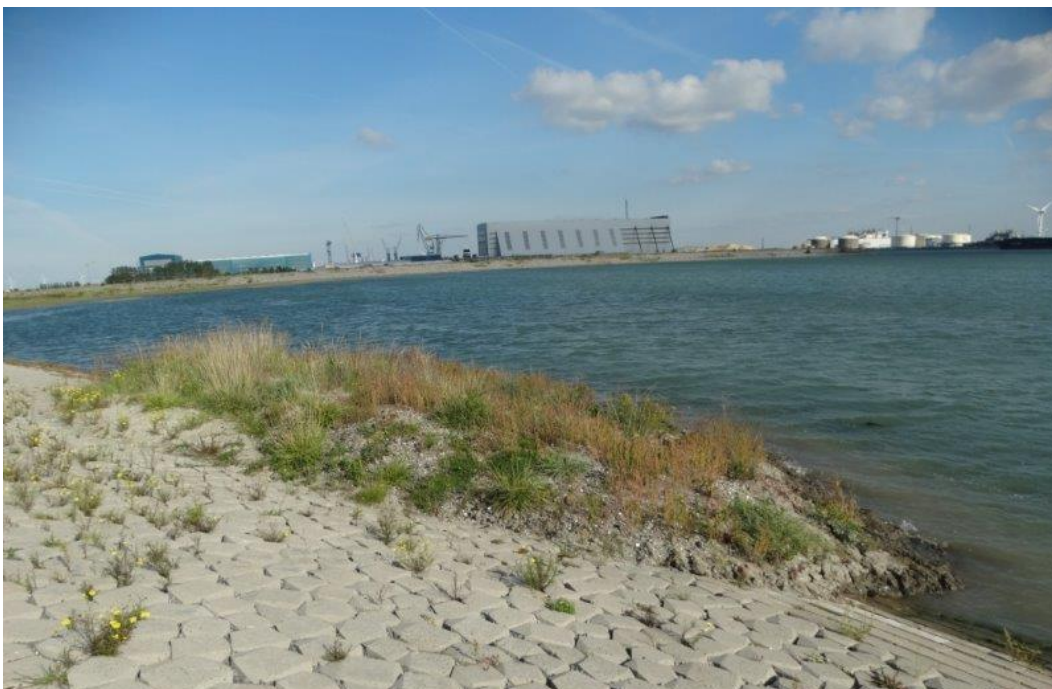
De nestheuvel in de Sloehaven ligt een beetje geïsoleerd. Op korte afstand staat wel wat zulte, maar de weinige planten lopen tijdens vloed helemaal onder.

De afstand naar het grotere zeeasterveld helemaal aan de noordzijde van de inham is ca 150 meter.

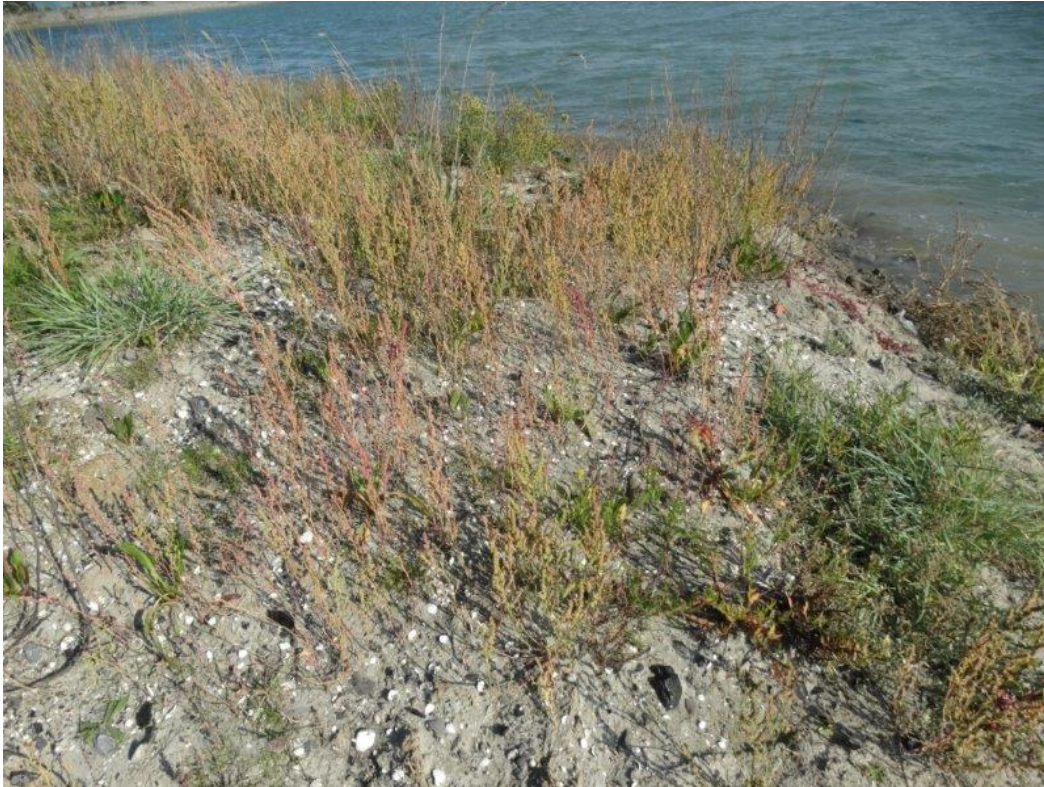
Het materiaal waaruit de heuvel bestaat is nogal zwaar. De bovenzijde van de bodem is hard, waardoor iets minder geschikt.

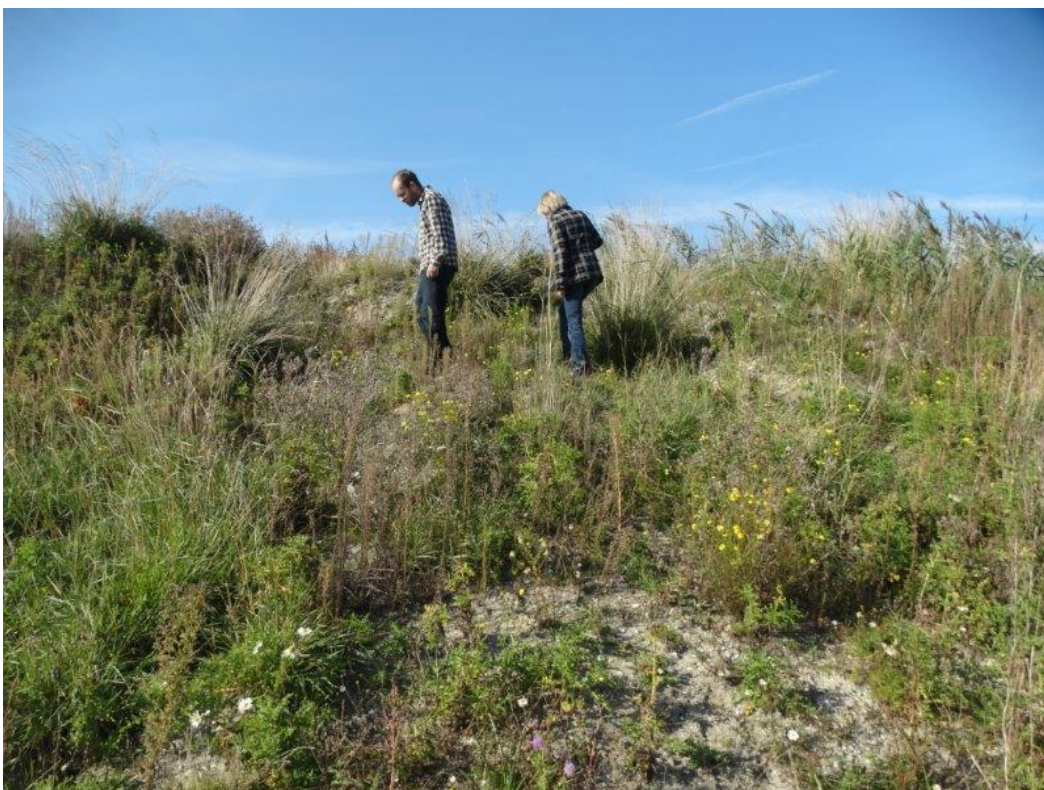
Helemaal aan de noordzijde van de inham is een min of meer “natuurlijke” plek aanwezig. Daar grenst het talud van de Ritthemsestraat aan het schorretje met veel zulte. Het talud is tamelijk steil. Er zijn een aantal plekjes waar wat erosie optreedt en daar is de bodem tamelijk onbedekt. Op deze plek zijn meer (nesten van) schorzijdebijen gevonden, en ook schorvilt en gewone viltbij.

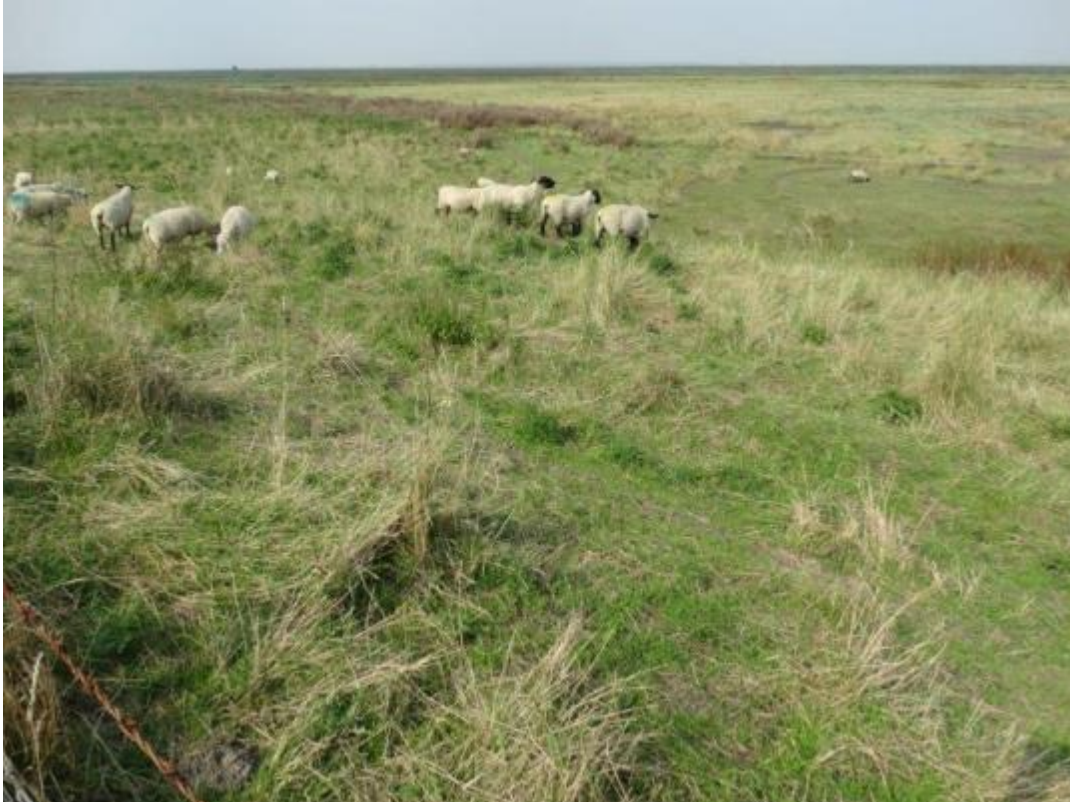
Emmadorp

- Enkele bestaan niet uit voedselarm substraat, maar zijn kleiachtig. Deze voedselrijkere locaties zijn alle snel begroeid geraakt en hebben een zeer hoog bedekkingspercentage van vegetatie (de hele reeks Rumoirtsschorren Oost en Emmadorp)

De heuvel is gemaakt van zware zavel/klei. De vegetatie erop is daardoor ruig en verschilt niet van die van de omgeving.

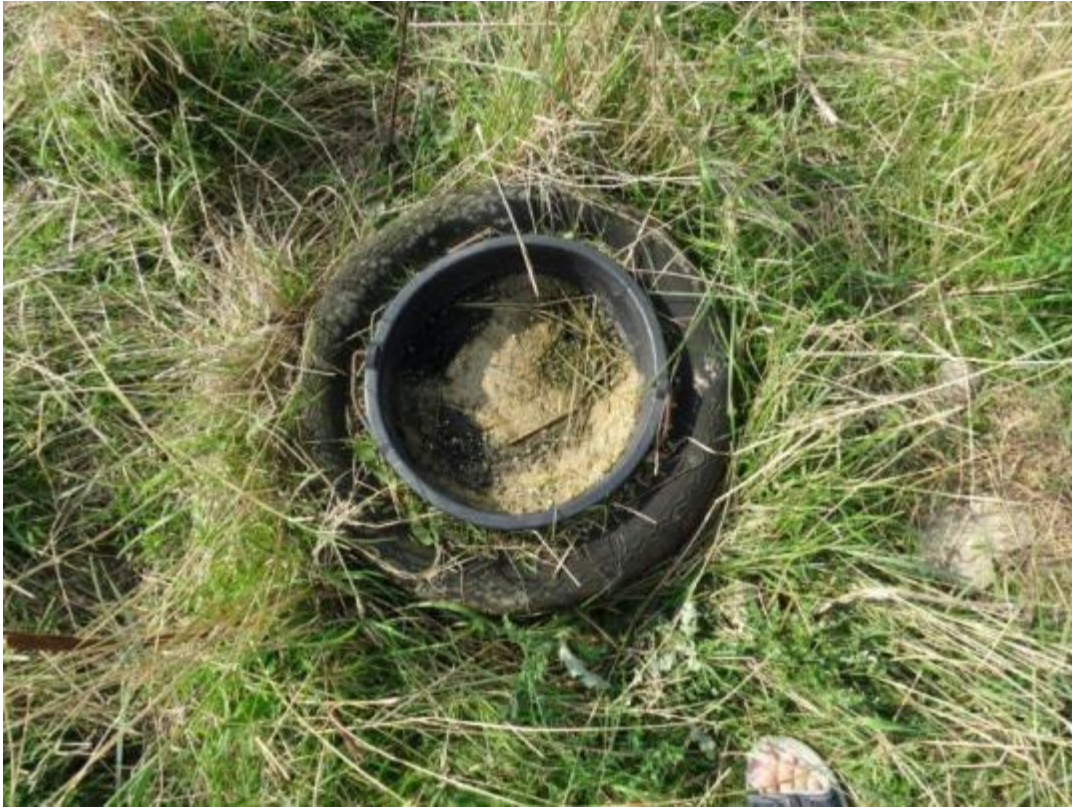
Precies op de bijenheuvel is een liksteen voor schapen neergelegd (in de autoband). Daardoor zijn de schapen frequent op deze locatie, wat uiteraard zeer nadelig is (vertrapping, poep ed).

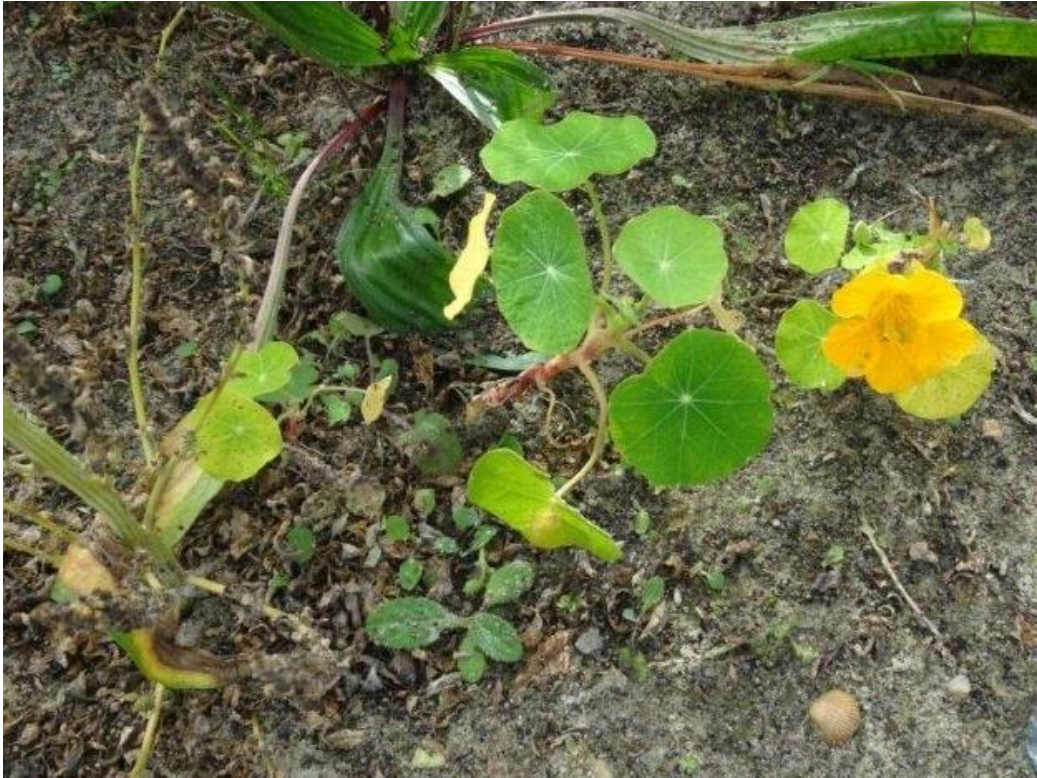
Een opvallende verwilderde soort die aanwezig was in 2015 is de Oost-Indische kers (met ca 10 exemplaren). Is deze soort hier bewust uitgezaaid of geplant? Of betreft het een spontane verwildering?
