Aanleg en nulmeting van zeegrasplots aangelegd bij Viane Oost, Schouwen-Duiveland, 11-14 juni 2012

- Wim Giesen, Laura Govers & Kris Giesen, 23 juni 2012

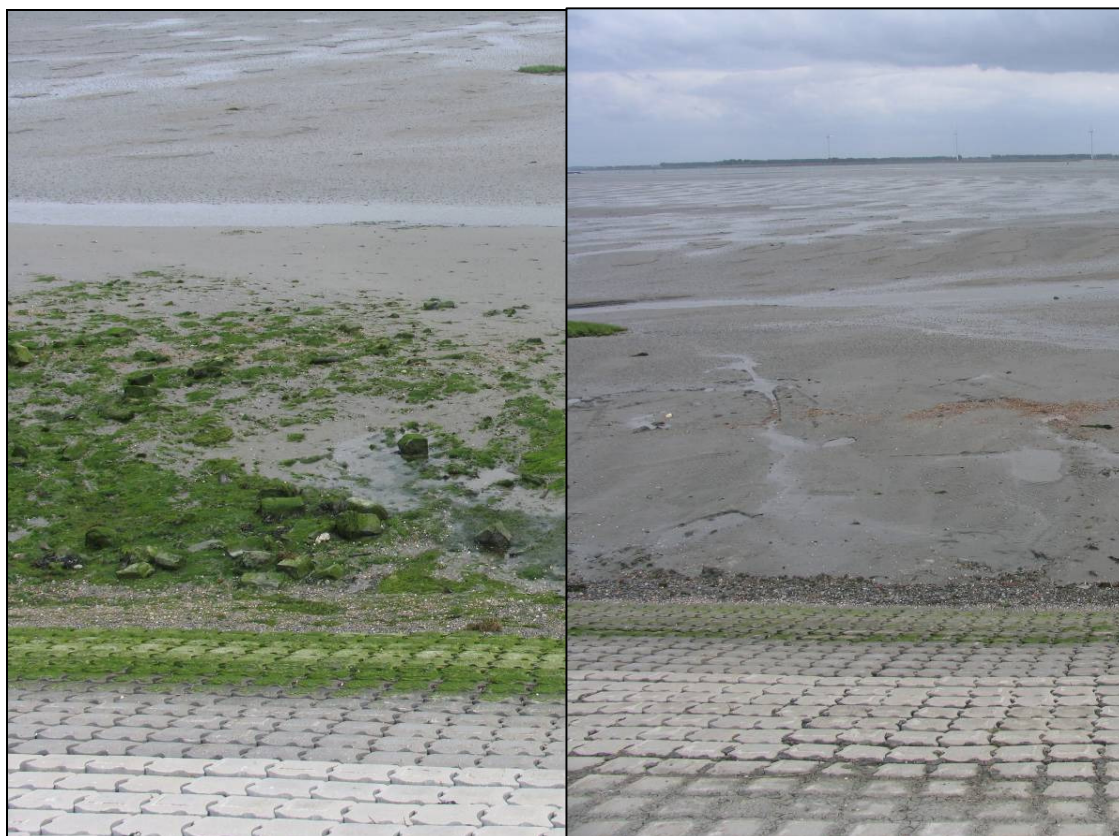
Foto 1a (links) Voor de behandeling, met veel stenen, en 1b (rechts) na behandeling; let op oranje-bruine schelpen aan oppervlakte.

Door BTL zijn stenen verwijderd en is de hoogte van de slikken in de werkstrook aangepast door grond af te voeren naar de 'bocht' tussen dijkpalen 354-356, in de hoop dat daar een schor zal ontstaan. Stenen zijn afgevoerd naar een door Rijkswaterstaat aangewezen dumplocatie.

Op aanwijzingen van Dick de Jong (RWS) zijn hoogtes vooraf door RU ingemeten mbv een d-GPS en gemarkeerd met paaltjes. Oorspronkelijk werd geschat dat ongeveer 1200 m³ grond moest worden afgevoerd, maar tijdens de uitvoering bleek dit aanzienlijk minder te zijn. De aanpassingen zijn volgens verwachting voor 8 juni 2012 gereedgekomen, ruim op tijd voor de mitigatiewerkzaamheden van 11-14 juni 2012. Foto's 1a-b geven een beeld van de slikken voor en na behandeling weer. De schelpenlaag die bij dijkverbetering in 2010 is aangebracht komt op een paar plaatsen aan de oppervlakte.

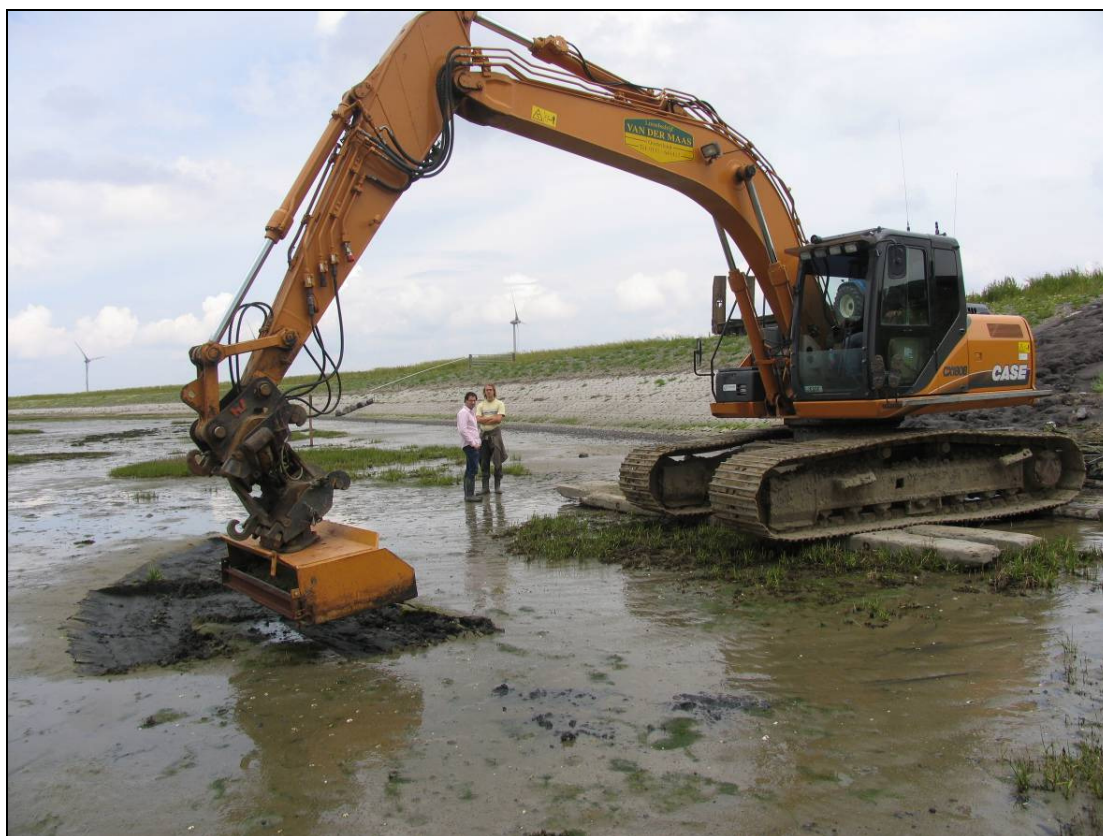
Foto 2. Rooiwerkzaamheden, donorlocatie Krabbenkreek Noord (Abraham Wissepolder), 11 juni

Rooiwerkzaamheden op de donorlocatie zijn goed verlopen (zie foto 2) en er zijn tweemaal zoveel plaggen gerooid als een maand eerder werd verwacht. Echter, de kwaliteit van de plaggen viel tegen. Ten eerste, omdat het substraat zanderig was waren de plaggen brokkelig en vielen ze vaak uiteen, zelfs al bij het rooien. Ten tweede, omdat het groeiseizoen laat is dit jaar zijn de zeegrasbedekkingen laag vergeleken met voorgaande jaren (zie nulmeting). Na het rooien is de werkstrook weer afgevlakt.

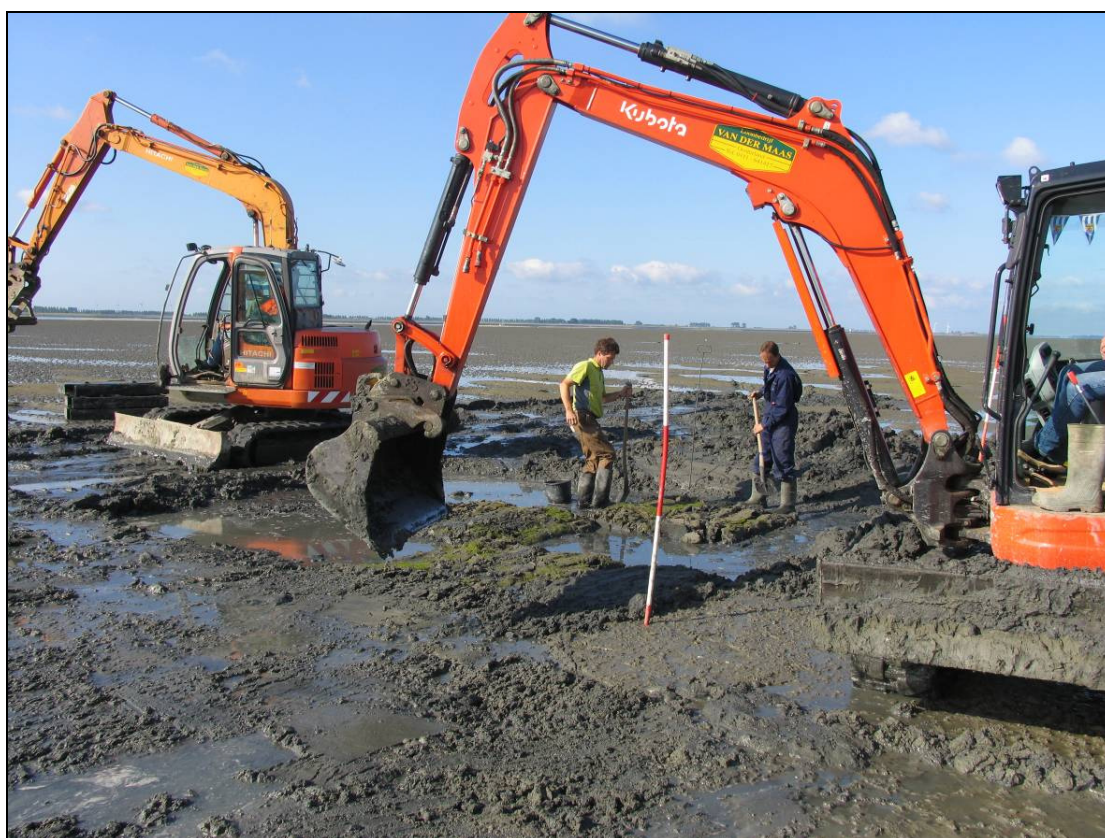
Foto 3. Van plot 12 t.e.m. plot 16 is het sediment erg zacht en moeilijk te bewerken (14 juni).

- Het sediment bleek vanaf plot 12 (richting 16) veel zachter te zijn dan in het eerste deel (plots 1-11), wat de aanleg bemoeilijkte (foto 3) en vertraagde.
- Aan de zeezijde liep bij aanvang van de aanleg een priel parallel aan de dijk. Echter, na de eerste werkzaamheden op de mitigatielocatie (12 juni) was de loop van de priel onduidelijk geworden, en leek het zich te verleggen richting plots. Er is toen besloten de oorspronkelijke loop van de priel uit te diepen en te voorzien van een 'vork' net voorbij de plots (foto 4), aan de westelijke zijde.

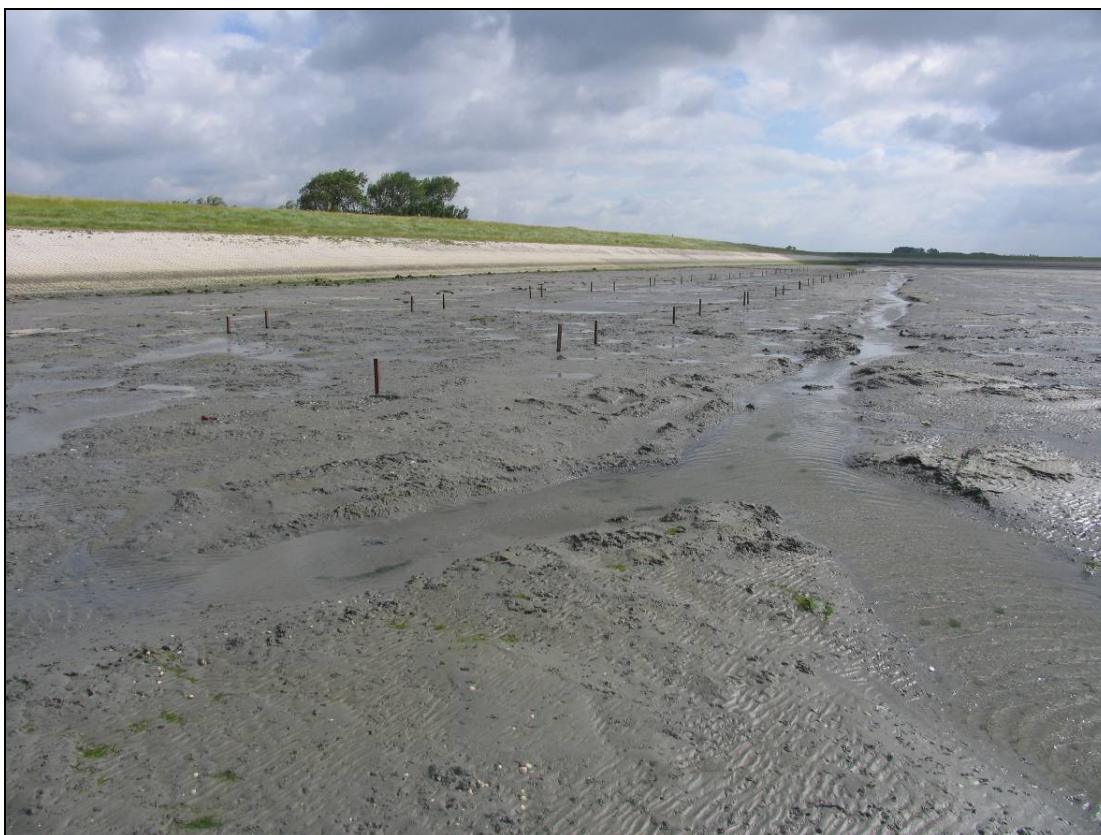
Foto 4. Viane Oost (15 juni 2012): kijkend in oostelijke richting langs de plots en over de uitgediepte priel (met vork).

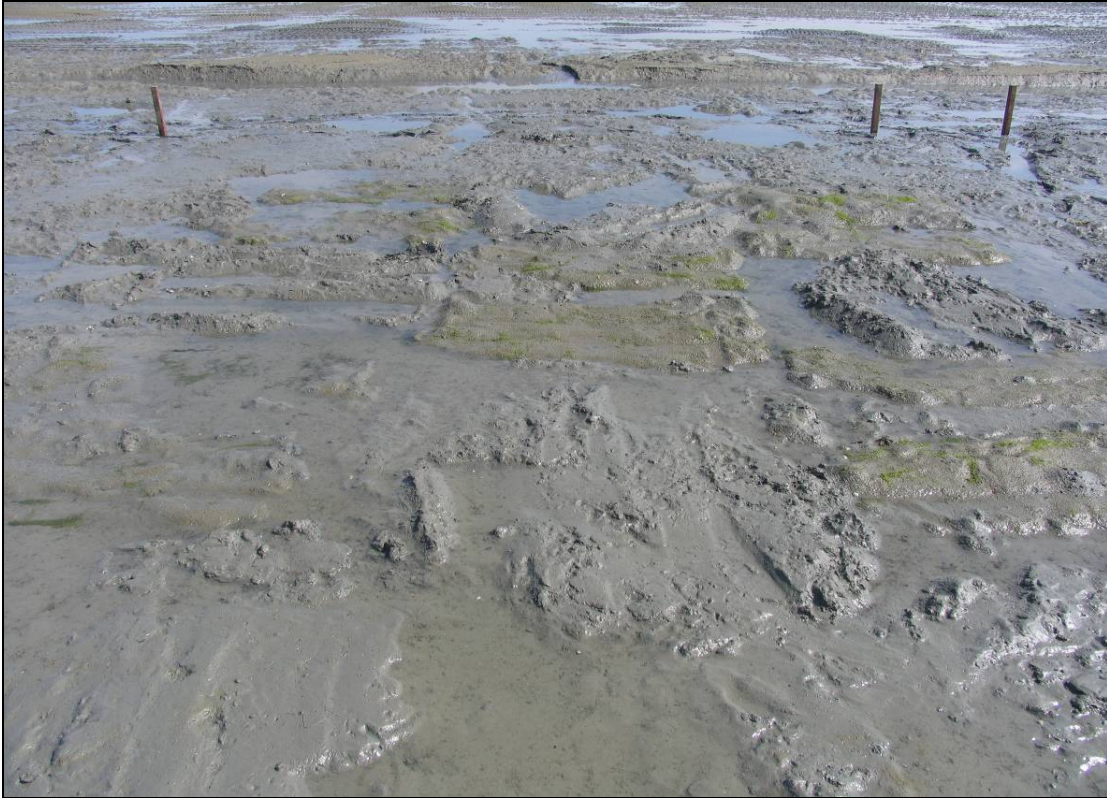
Foto 7. Plot 11 – hogergelegen, met uitgediepte priel in achtergrond

In een poging de kwaliteit van de plaggen te verbeteren ('minder brokkelig') is bij het rooien de dikte van de plag gevarieerd. Dit heeft tot gevolg gehad dat de beoogde variatie in hoogteligging van de plots (50% van plots zouden 'iets' hoger komen te liggen) niet goed uit de verf kwam. Gemiddeld liggen plots 3,4,7,8,11,12,15 en 16 2-5 cm hoger dan de overige plots, maar binnen een plot is er vaak evenveel variatie in hoogte (foto 7). Om dit te compenseren zijn plots 13 en 14 lager aangelegd, maar dit lijkt overgecompenseerd want 1-2 dagen na aanleg bleef er bij eb ruim een decimeter water staan. Voor het zeegras van plots 13-14 lijkt dit overigens niet nadelig (foto 8).

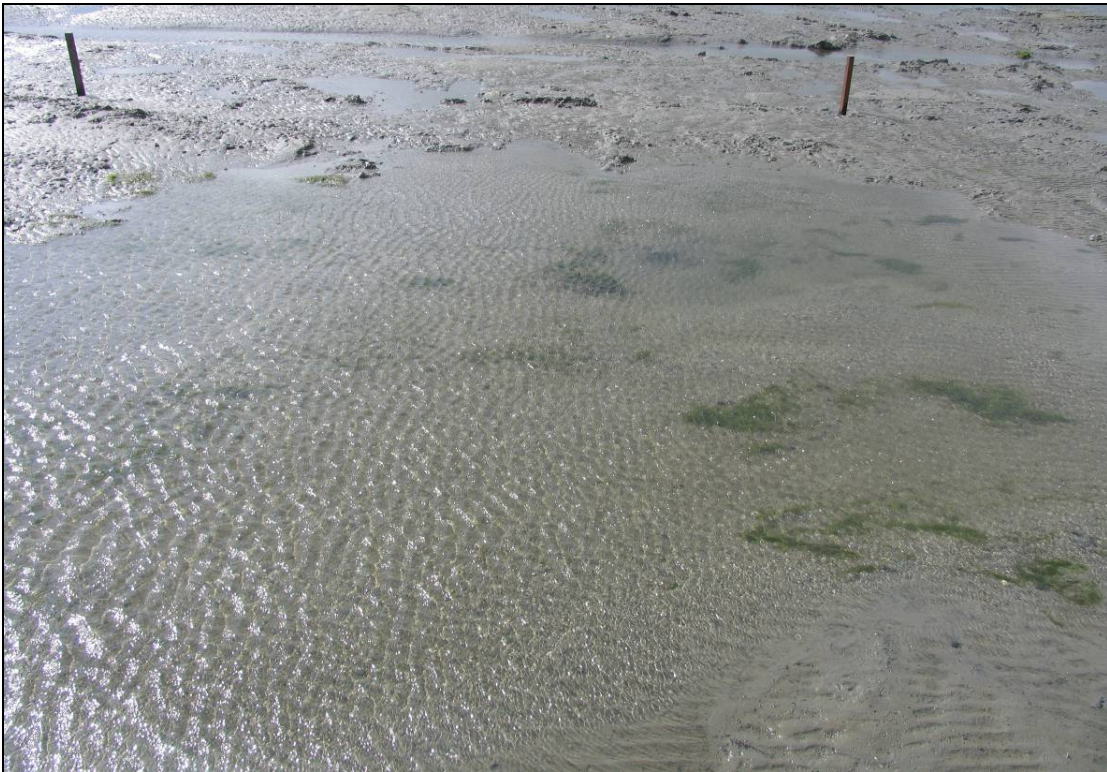
Foto 8. Plot 14, met daarop ruim een decimeter water

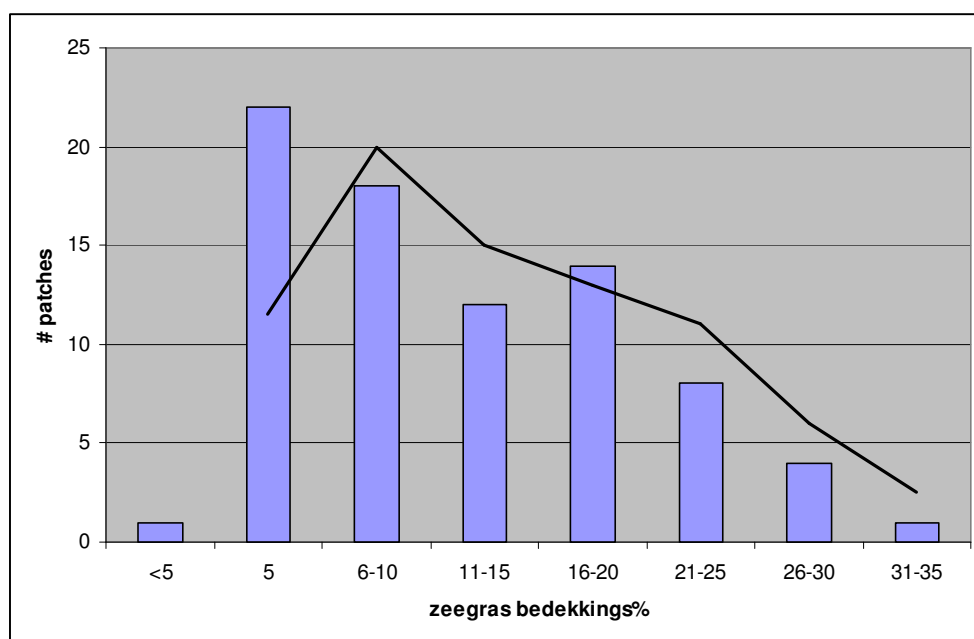
Figuur 3. Zeegrasbedekkings%/patch op VO12 *N.b. de lijn is de 'moving average trendline'*

Bij de nulmeting is van alle plaggen zowel de gemiddelde bedekkingspercentage geschat als het aantal scheuten geteld. De gemiddelde bedekkingspercentage voor alle patches op VO12 is 14% (zie figuur 3) – ter vergelijking, bij aanleg op RH11 was dit 15-20%. Figuur 4 geeft het aantal scheuten per patch weer – dit was voor VO12 gemiddeld 117 scheuten/patch, en ter vergelijking, bij RH11 was dit 429 (3.67x zoveel).

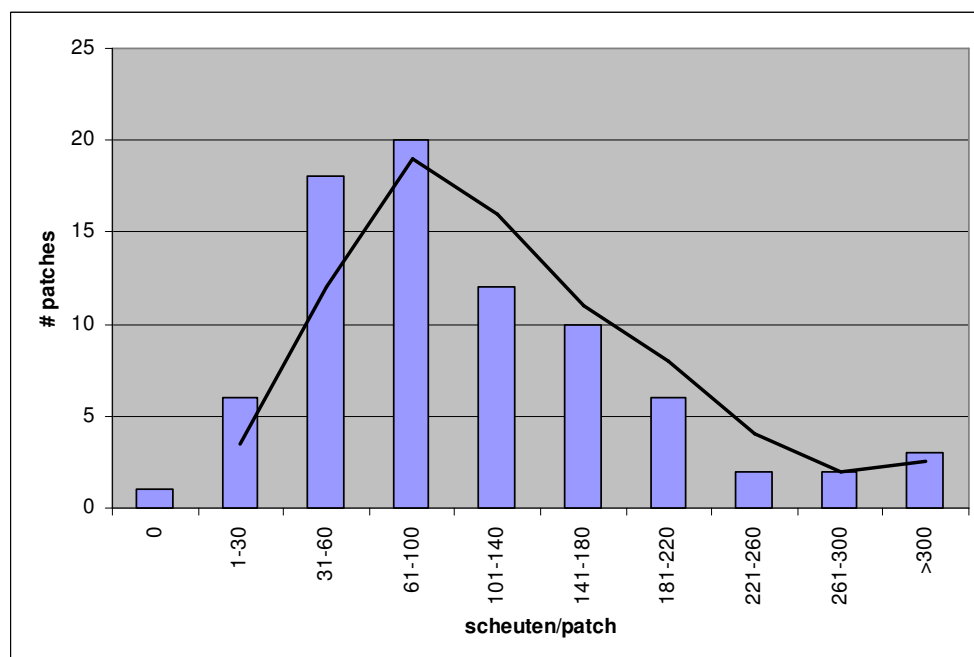
Figuur 4. Aantal scheuten/patch op VO12 *N.b. de lijn is de 'moving average trendline'*
