Polder/bestek
Kruiningenpolder
dp 0215 – dp 0226
bestek ZL-5283

Kenmerk
PZDT-M-07324 rev

Beschrijving

Dit rapport beschrijft de revisietoetsing van de nieuw aangebrachte steenbekleding langs de Kruiningenpolder. Dit werk is uitgevoerd in 2002 waarbij de oude bekleding is vervangen door betonzuilen en overlaging. Het traject is gelegen op Zuid-Beveland aan de Westerschelde tussen de dijkpalen 0215 en 0226. De toetsing is uitgevoerd naar aanleiding van de revisie, uitgevoerd door het Waterschap Zeeuwse Eilanden. Voor de toetsing is gebruik gemaakt van het programma SteenToets versie 4.05.

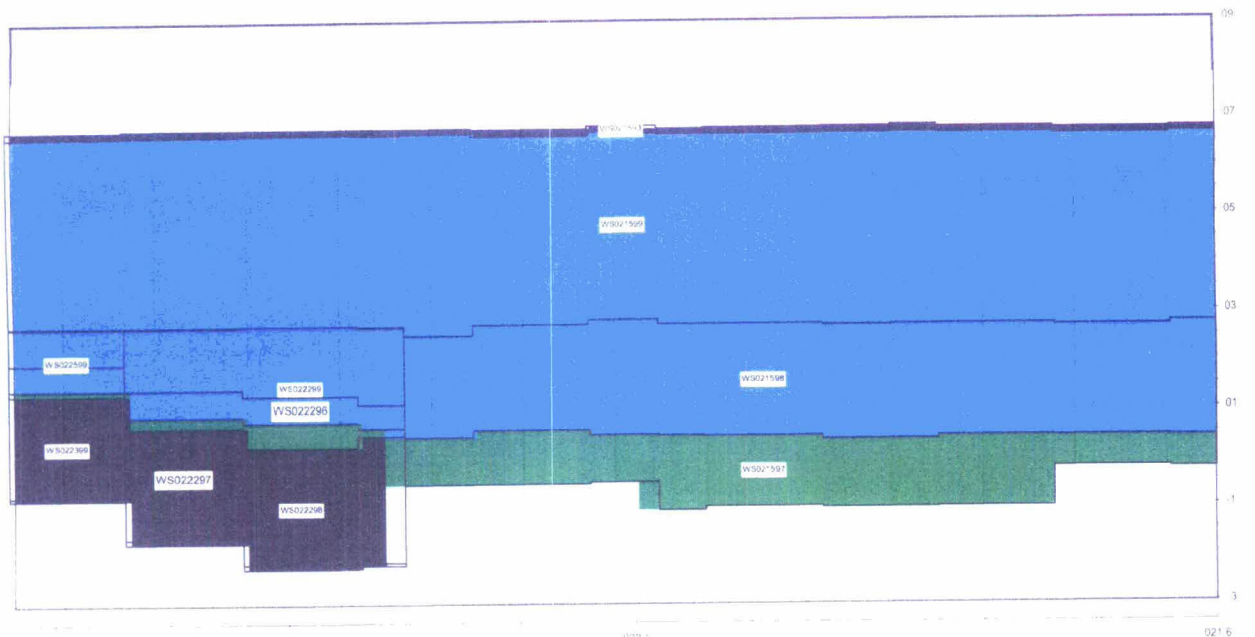
bijlage 14.1

De nieuw aangebrachte bekleding van de Kruiningenpolder (bestek ZL-5283) is volledig goed / voldoende getoetst. Hiermee is het traject gereed voor overdracht aan de beheerder.

dp 215,6 - dp 226

Eindoordeel toetsing bekleding; vooraanzicht

op basis van : één oordeel per vlak, inclusief beheerdersoordeel
