Onderwerp  
 "Infiltratieproef Willem Anna polder" en "Infiltratieproef Baarlandpolder"

# Infiltratieproef Baarlandpolder

Projectnummer  
406350.0024

# Infiltratieproef Willem Anna polder

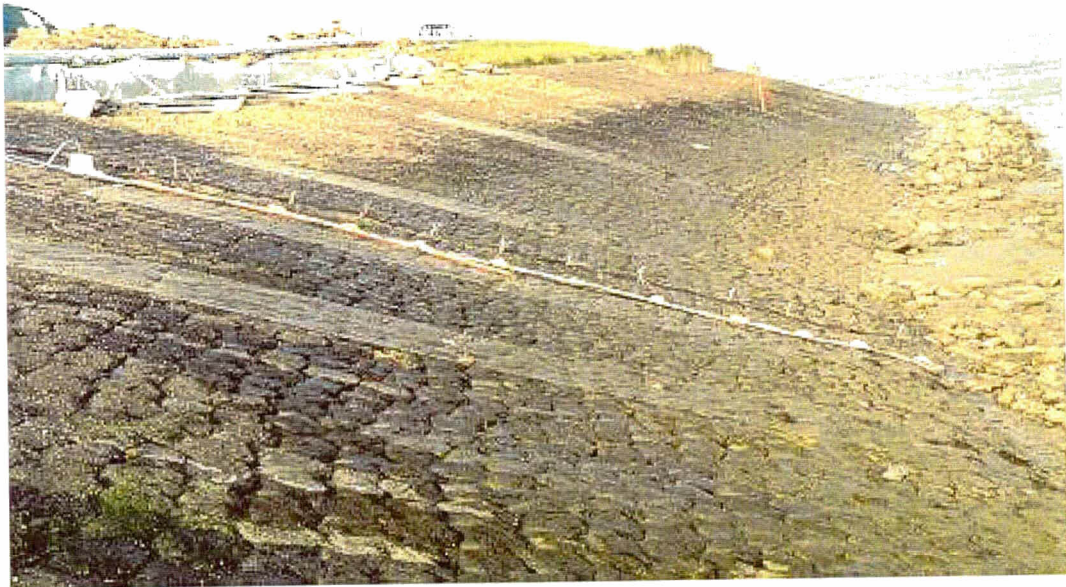
Overzicht proeflocatie, op de voorgrond is de meetraai zichtbaar

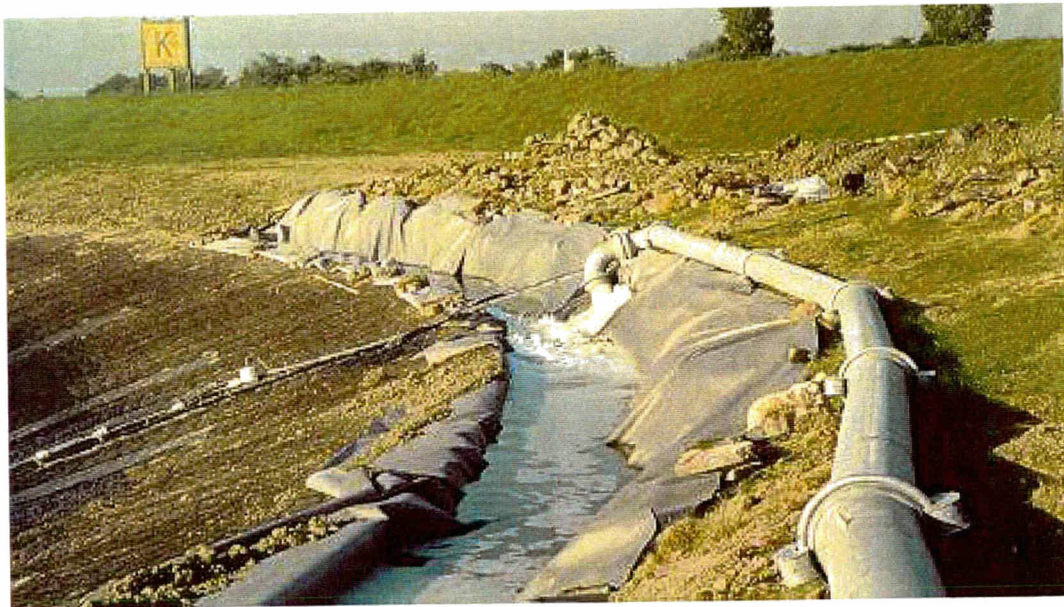
Infiltratiesloot met toevoer van water

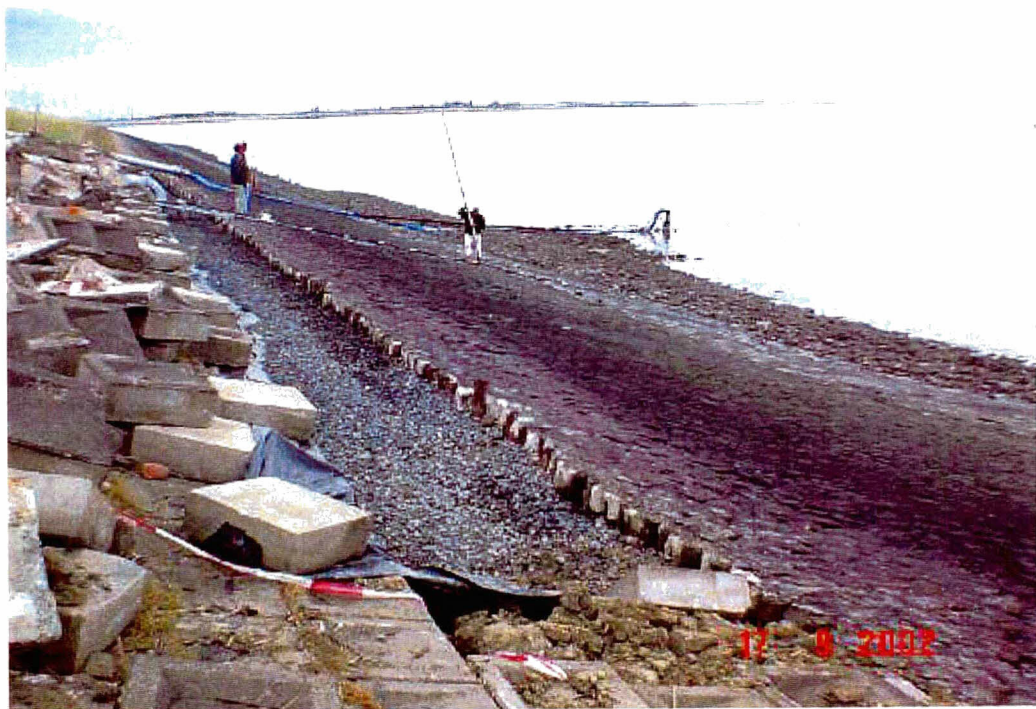
Droge infiltratiesloot, op de achtergrond is de pomp nog net zichtbaar

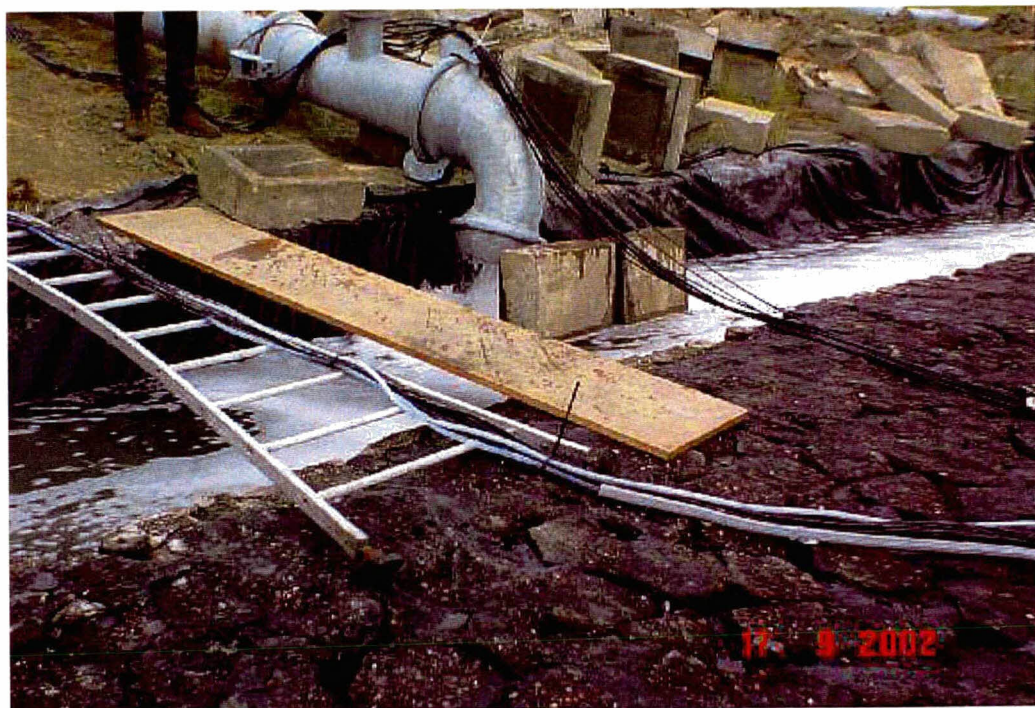
Aanvoer van water in de sloot

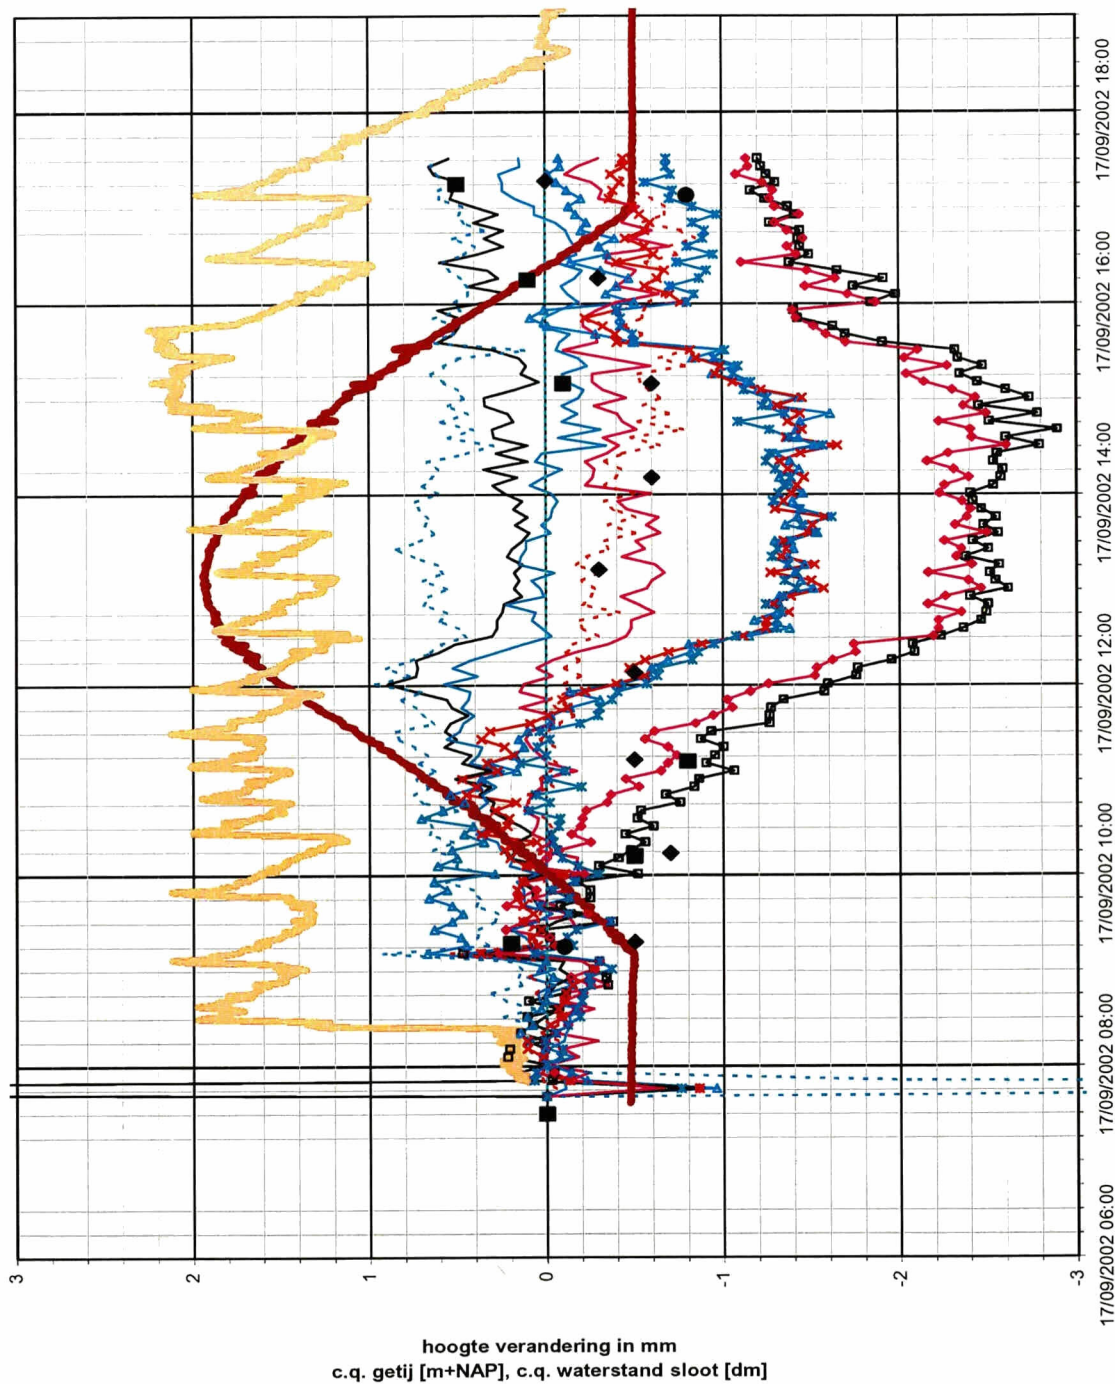
Willem Anna Polder, infiltratie proef  
Verplaatsing toplaag bij infiltratieproef
