Polder/bestek
Oost-Inkelpolder
dp 0185¹⁰ – dp 0198
bestek ZLR-5853

Kenmerk
PZDT-M-08015 rev

Dit rapport beschrijft de revisietoetsing van de nieuw aangebrachte steenbekleding naast de Oost-Inkelpolder. Dit werk is uitgevoerd in 2005 waarbij de oude bekleding is vervangen door betonzuilen en op zijn kant gezette betonblokken en deels is overlaagd. Het traject is gelegen op Zuid-Beveland aan de Westerschelde tussen de dijkpalen 0185¹⁰ en 0198. De toetsing is uitgevoerd naar aanleiding van de revisie, uitgevoerd door het Waterschap Zeeuwse Eilanden. Voor de toetsing is gebruik gemaakt van het programma SteenToets versie 4.05.

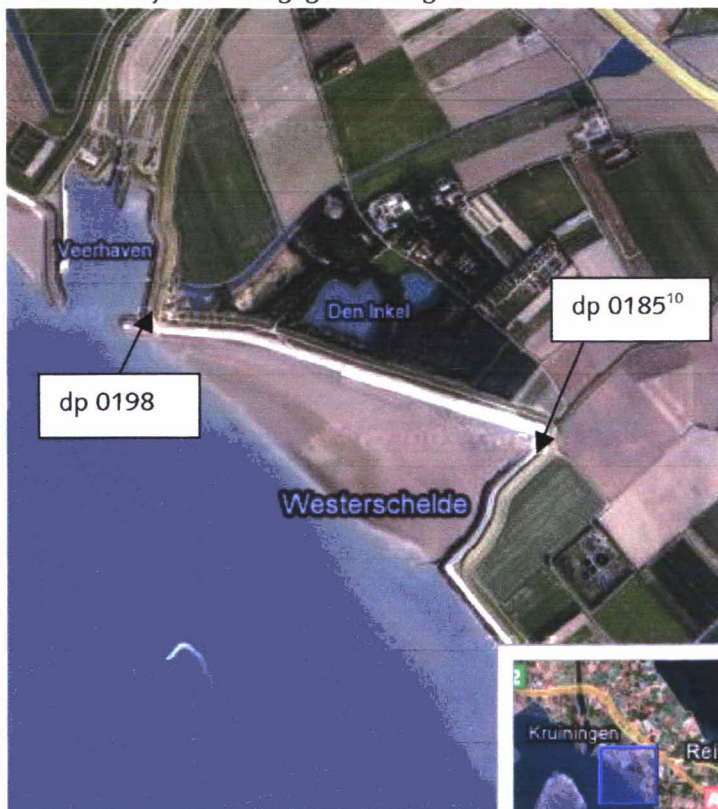
Figuur 1: Luchtfoto Oost-Inkelpolder dp 0185¹⁰ – dp 0198 (bron: www.maps.google.nl)

Een luchtfoto van het traject is weergegeven in figuur 1.

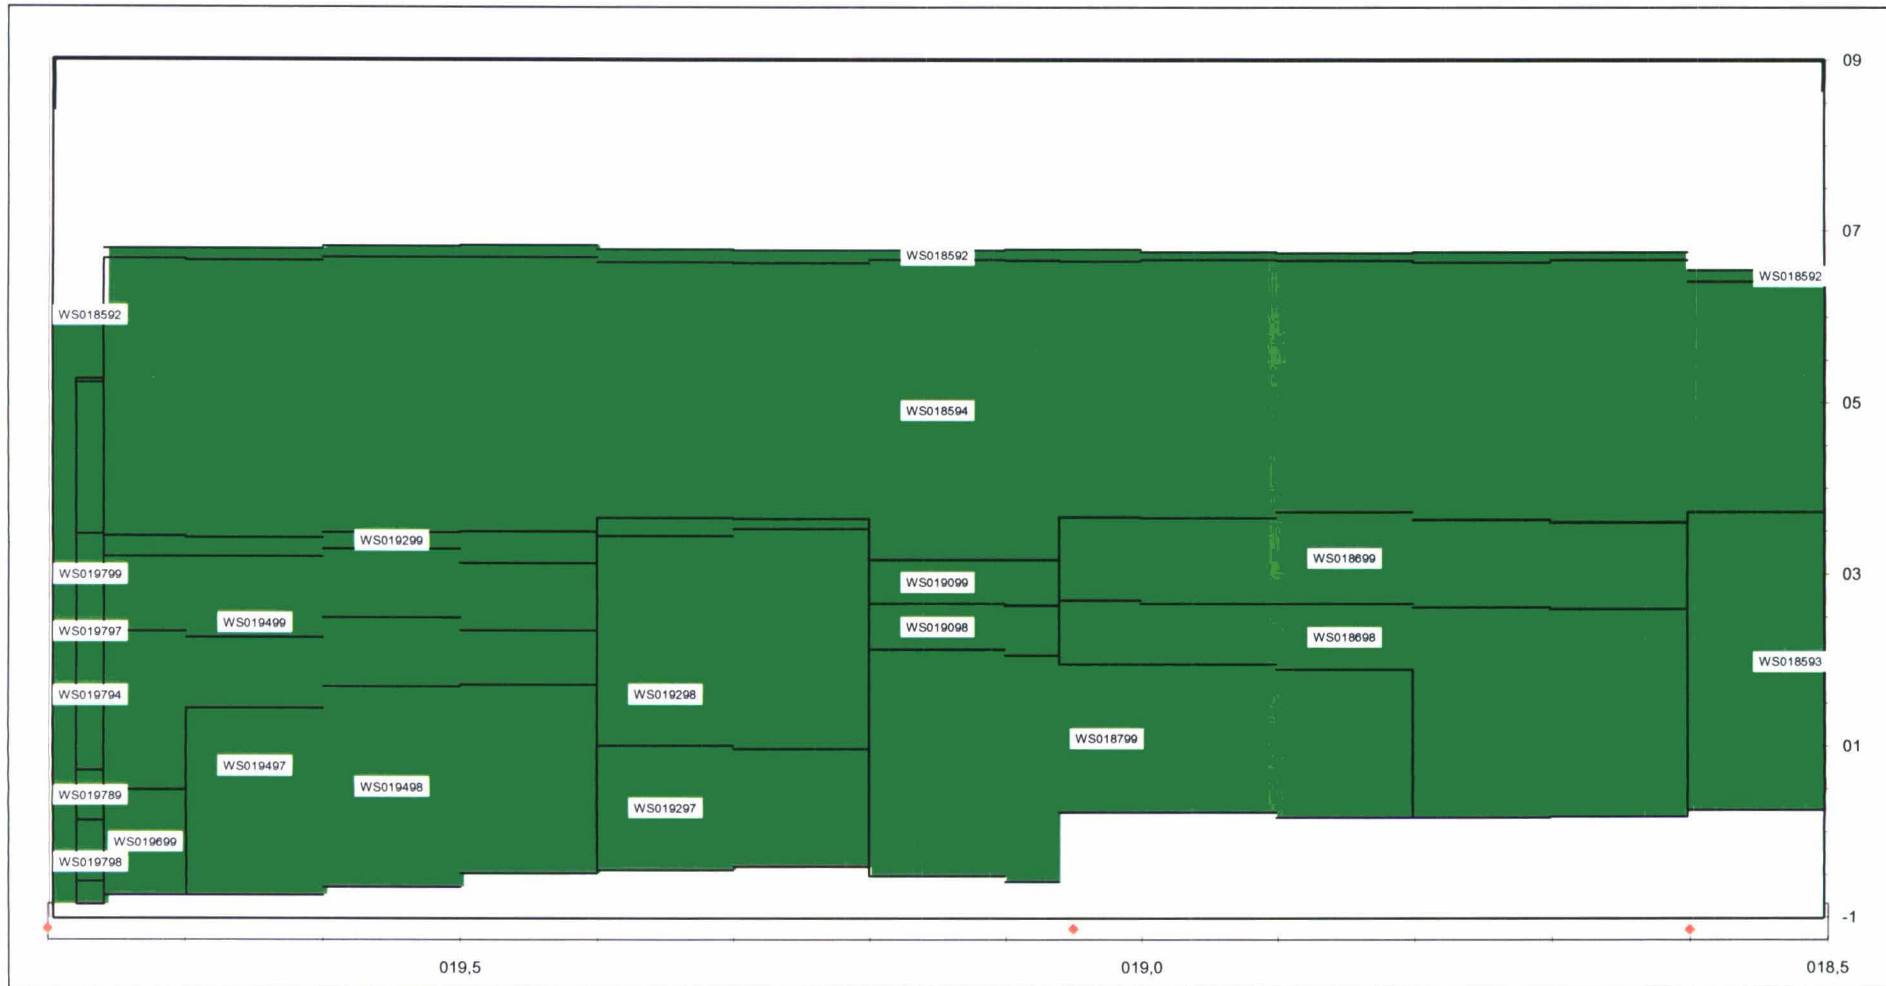
Dyktafel Ws 185-198 2008.0522 versie 4.05

voor deze figuur is bij 1 traject de vakgrens aangepast

stapgrootte 20 m
