Revisietoetsing

Ministerie van Verkeer en Waterstaat
Directoraat-generaal Rijkswaterstaat
Directie Zeeland

Polder/bestek
Snoodijkpolder (dp 1558 – dp 1568)
bestek ZLD-6099

Kenmerk
PZDT-M-09244 rev

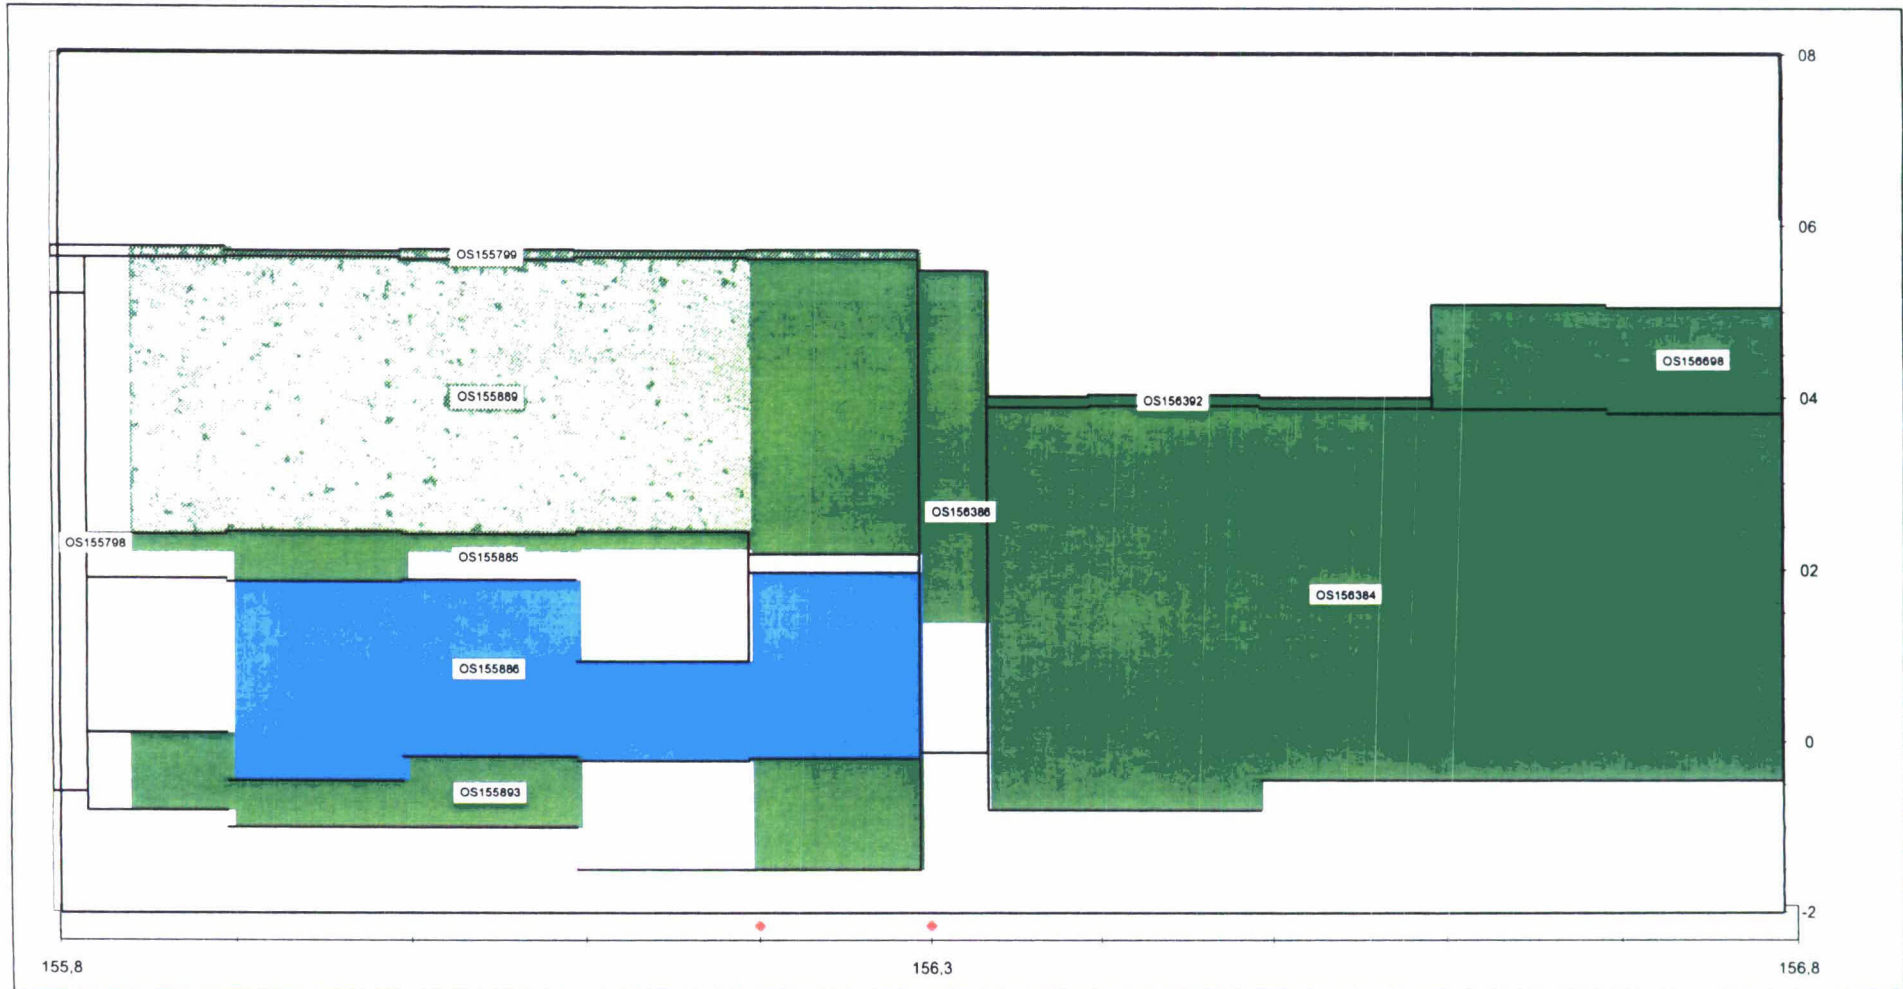
BIJLAGE 1: GLOOIINGSKAART MET EINDSCORES BEHEERDER

Label : vlakcode

Legenda	18,4 goed	3,4 voldoende	voldoende ?	naderonderzoek	onvoldoende	geen oordeel	totaal : 53,6 (x 1000 m ²)
onzichtbaar vlak
