Ministerie van Verkeer en Waterstaat
Directoraat-Generaal Rijkswaterstaat
Projectbureau Zeeweringen

Betreft (actie en nr.)
Schades Fort Ellewoutsdijk 1953

Schade aan de waterkering ter plaatse van het Fort te Ellewoutsdijk.

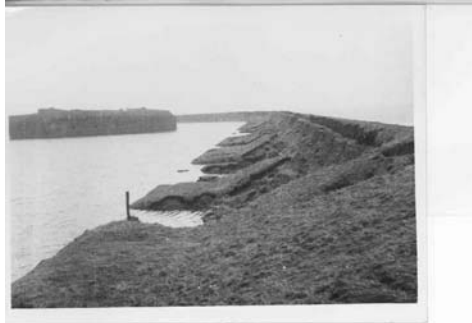
CC-5825
 Foto R.W.S. No. 25 Zuid Beveland, Ellowoutsdijk. (Dijkvak 31, Dp. 50 - Dp. 49). Afschuiving en beschadiging van het binnentalud.
 Links: Ellowoutsdijkpolder, op de achtergrond het fort Ellowoutsdijk.
 Rechts: Westerschelde.
 Zie foto P-1 en foto's R.W.S. No's 26 en 23.

Tijdens de storm is veel schade aan kruin en binnentalud opgetreden. Het gras op het binnentalud bleek niet voldoende sterkte te bieden.

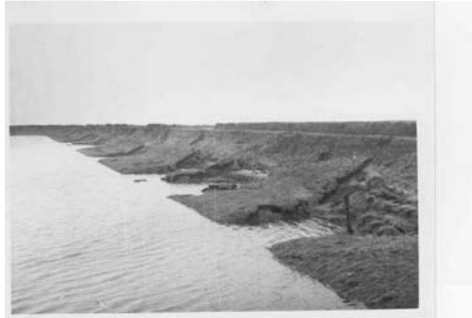
CC-5825
 Foto R.W.S. No. 26 Zuid Beveland, Ellowoutsdijk. (Dijkvak 31, Dp. 50 - Dp. 49). Afschuiving van het binnentalud.
 Links: Ellowoutsdijkpolder.
 Zie foto P-1 en foto's R.W.S. No's 25 en 23.

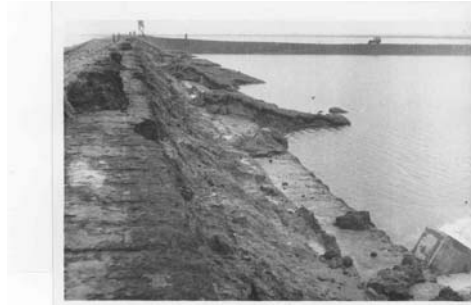
CC-5825
 Foto R.W.S. No. 23 Zuid Beveland, Ellowoutsdijk. (Dijkvak 31, Dp. 49 - Dp. 50). Beschadiging van de kruin en het binnentalud.
 Rechts: Ellowoutsdijkpolder.
 Zie foto P-1 en foto's R.W.S. No's 25 en 26.

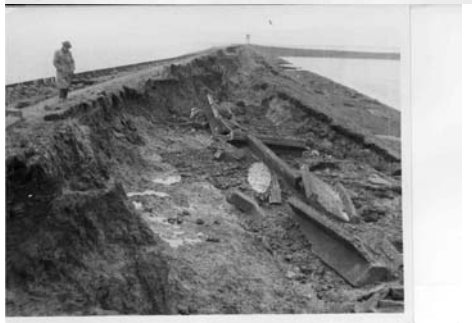
CC-5825
 Foto R.W.S. No. 20 Zuid Beveland, Ellowoutsdijk. (Dijkvak 31, bij Dp. 48). Beschadiging van de betonnenmuur, de kruin en het binnentalud.
 Rechts: Westerschelde.
 Links: Ellowoutsdijkpolder.
 Foto R.W.S. No. 22.

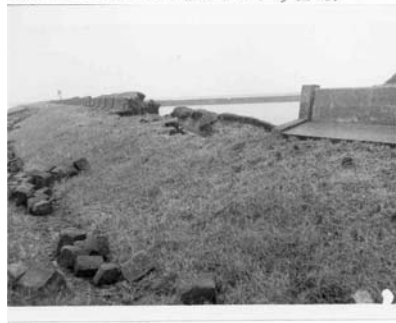
CC-5825
 Foto R.W.S. No. 22 Zuid Beveland, Ellowoutsdijk. (Dijkvak 31, bij Dp. 48). Beschadiging van de betonnenmuur.
 Foto genomen vanaf de buitenberm.
 Zie foto R.W.S. No. 20.

De betonnen muur is over grote dijkgedeelten verdwenen.
