Polder/Dijkvak

**Moggershilpolder, Anna Vosdijkpolder**  
dp 0803 – dp 0836

Kenmerk  
**PZDT-M-11023**

Controle/vrijgave toetsing Moggershilpolder, Anna V

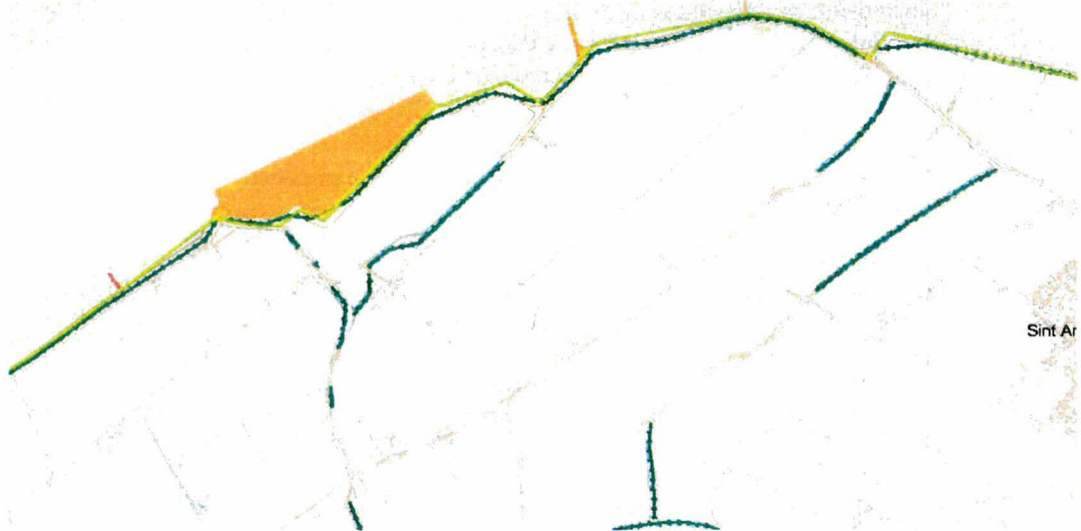
Figuur 6: Cultuurhistorische kaart objecten naast de Oosterschelde (bron: [www.zeeweeringen.nl](http://www.zeeweeringen.nl))

Op basis van het rapport Cultuurhistorie aan de Oosterscheldedijken (PZDB-R-08064) valt het dijktraject binnen geen enkel cultuurhistorisch cluster. Zie figuur 6.

- CZO-210: Moggershil – Bij eb droogvallend gebied, vlak naast verdrongen dorp Moggershil. Dijkbekleding: basalt, gras op kruin. (CHS-code GEO-5085, waardering hoog (zie ook "Archeologie en particulier eigendom"))

- CZO-213: strekdam – Een smalle strekdam van stenen. Bekleding: basalt met oestergroei. Bekleding dijk ter hoogte van de strekdam: basalt aan teen. Palenrij en weg van gras aanwezig. (CHS-code GEO-5150, waardering hoog)

- CZO-214: Grote Nol – Nol onderaan bekleed met stenen, de bovenkant is begroeid met gras. Bekleding zeer divers: basalt en basalt overgoten met beton aan teen. Daarboven vlakke betonblokken en natuursteen overgroeid met gras op kruin. Aan de kop: grote brokken steen aan de voet met basalt en natuursteen overgoten met beton. Houten palenrij aanwezig. (CHS-code GEO-5148, waardering hoog)

- CZO-215: strekdam – Lange dam van basaltblokken. Basaltkern met grote brokken. Dijk ter hoogte van de dam: basalt aan teen; oude, geknotte palenrij volgestort met beton; daarboven Petit graniet. Palenrij en weg van gras aanwezig. (CHS-code GEO-5151, waardering hoog)
