Polder/Dijkvak  
Wilhelminapolder, Zandkreekdam,  
Jonkvrouw Annapolder, Katspolder  
dp 1679 – dp 1729

Datum  
29 december 2010  
bijlage(n)  
1. Resumé toetsresultaten  
2. Gloomingskaart met eindscores beheerder  
3. Gloomingskaart met eindscores  
4. Gloomingskaart met scores afschuiving  
5. Hydraulische randvoorwaarden

DEFINITIEF

Kenmerk  
PZDT-M-10358 inv

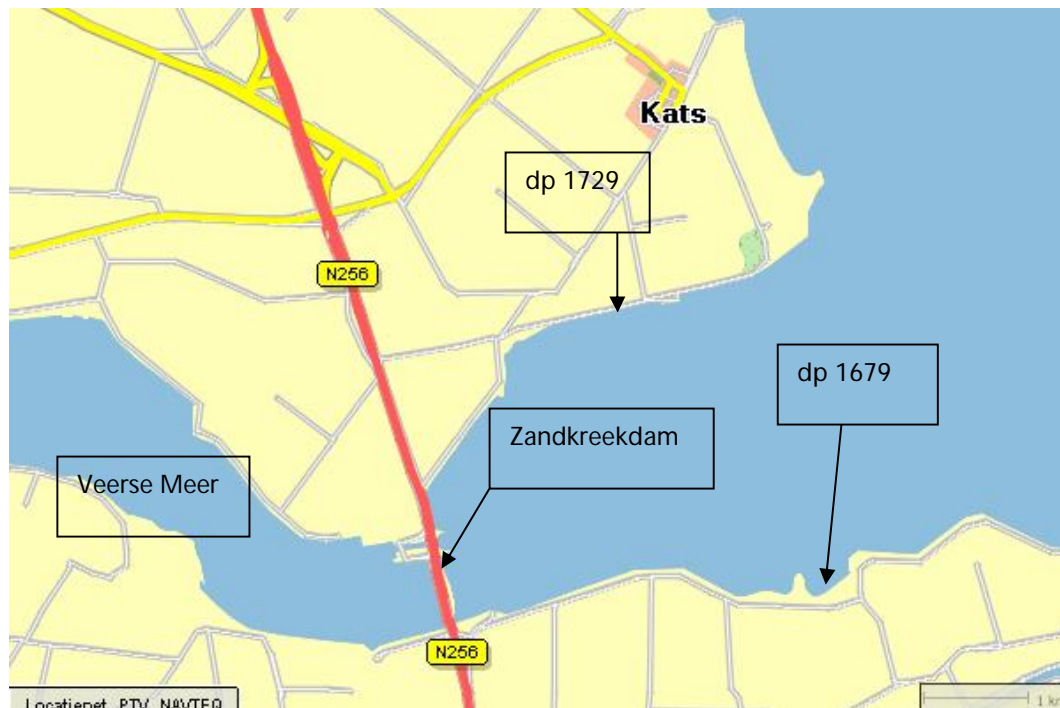
Figuur 1: Wilhelminapolder, Zandkreekdam, Jonkvrouw Annapolder, Katspolder  
dp 1679<sup>50</sup> – dp 1729

Dit rapport beschrijft de toetsing van de Wilhelminapolder, Zandkreekdam, Jonkvrouw Annapolder, Katspolder tussen dp 1679 en dp 1729 (zie de figuren 1 en 2). Het traject ligt ten noordwesten van Wilhelminadorp aan de noordzijde van Zuid-Beveland en ten zuiden van Kats aan de zuidoostzijde van het voormalige eiland Noord-Beveland.

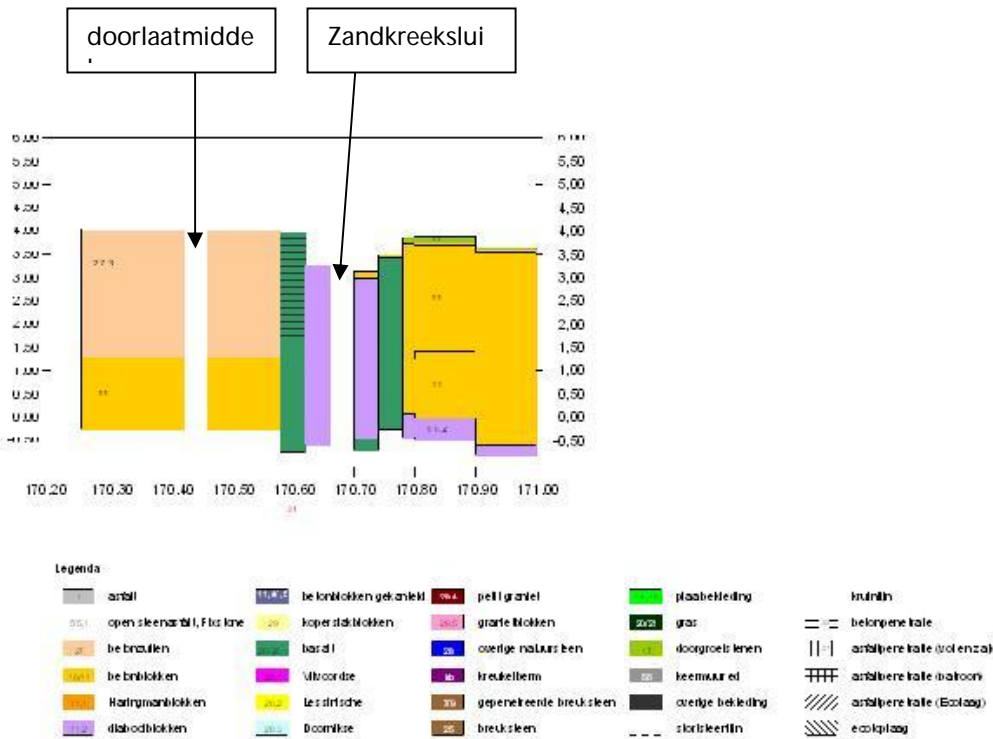
Figuur 4: Bekleding Zandkreekdam dp 1702 – dp 1710

De huidige bekleding is te zien in de figuren 3 tot en met 5.

Glooiingskaart met toplaagtypes Zandkreekdam dp 1702 - dp 1710

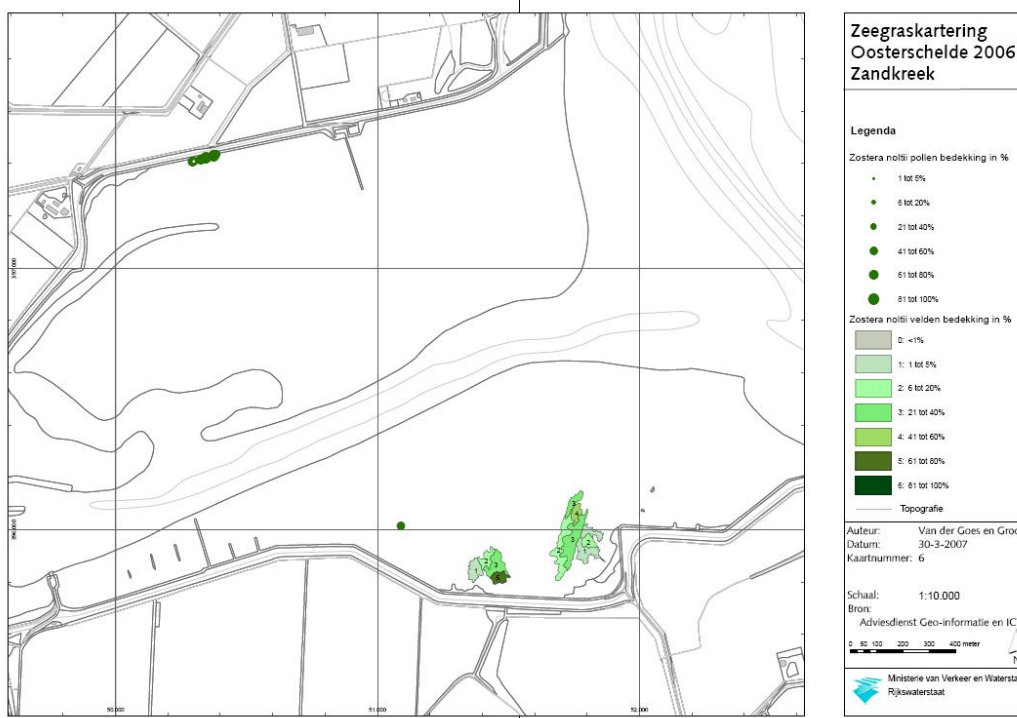
Figuur 8: Zeegrasveld Zandkreek (bron: [www.zeegras.nl](http://www.zeegras.nl))

Op de slikken komt Klein Zeegras voor. Momenteel onderzoekt Projectbureau Zeeweringen middels een proef of dit zeegras verplaatst kan worden. De uitkomsten van de proef zijn van invloed hoe dient te worden omgegaan met de zeegrasvelden voor de dijk gedurende de uitvoering (één jaar vooraf verplaatsen naar een andere locatie of vergraven).

De hoeveelheid in de werkstrook van dit traject (zie figuur 8) geeft tot op heden géén aanleiding tot verplaatsing.
