**Geavanceerde toetsing van de
Willem-Annapolder dp 290-320**

**Fase 1
definitief**

**CO-388710/111 versie
november 2001**

Door Rijkswaterstaat, Projectbureau Zeeweringen, is aan GeoDelft en WL|Delft Hydraulics opdracht verleend om Fase 1 van een geavanceerde toetsing van de bekleding op de dijk aan de Westerschelde langs de Willem-Annapolder uit te voeren. Deze Fase 1 van de geavanceerde toetsing heeft bestaan uit:

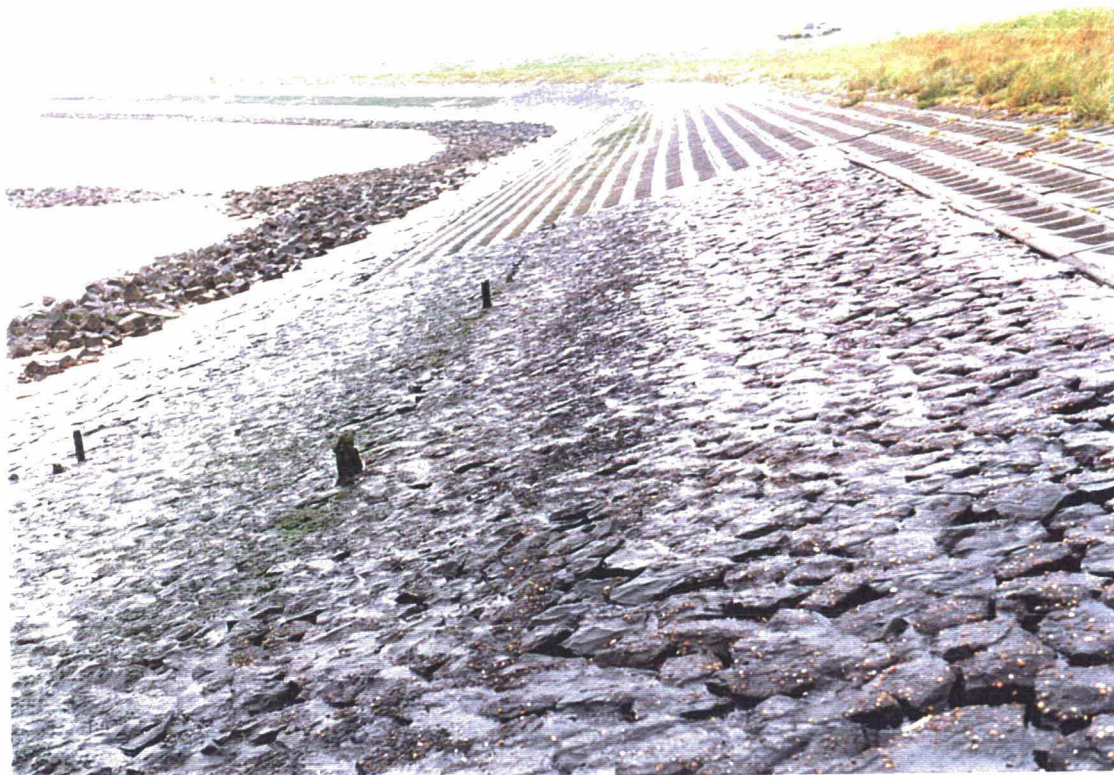
Foto 1 Begin van vak 30402 (westelijke richting).

Dit betreft met asfalt gepenetreerde basalt tussen km 30,4 en km 30,8. Foto 1 geeft een overzicht van de situatie in westelijke richting. Foto 2 geeft de situatie in oostelijke richting weer. Er zijn 3 gaten gemaakt. De foto's zijn genomen ter plaatse van het eerste gat bij km 30,75.

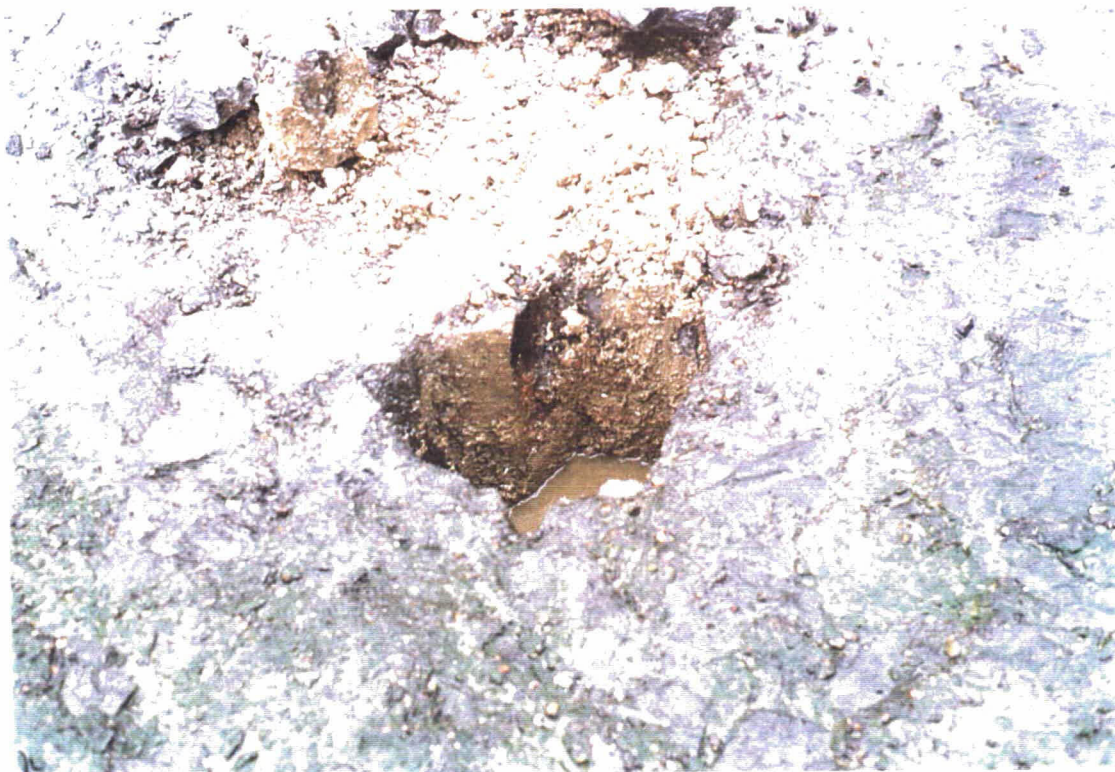
Foto 3 toont het gat ter plaatse. Het gat is vrij laag op het talud gemaakt, ongeveer 2 meter vanaf de overgang naar ondertafel van Doornikse steen. De Doornikse steen is niet gepenetreerd. De bekleding lijkt op het oog over in ruime mate ingegoten; in ieder geval is er op het talud een ruime mate van asfalt over de zuilen heengelopen. De gemiddelde laagdikte van de zuilen bedraagt 35 cm. De ingieting van de toplaag bij het gemaakte gat is oppervlakkig (circa 5 cm tussen de zuilen). De zuilen staan op een dun, ingezand puinfilter, twee vlijlagen en 70 cm zanderige klei. Bij aankomst blijkt het gat vol water te staan. Het filter is dus vrijwel ondoorlatend.

Foto 3 Gat bij km 30,75. Er is in ruime mate asfalt aanwezig, maar deze is niet al te diep tussen de spleten doorgedrongen. Het filter is duidelijk ingezand.

In dit bekledingsvak bestaat een deel van de ondertafel uit gepenetreerde bekleding (bekleding 30301, zie hieronder) en een deel niet. In het gunstigste geval is de ondertafel niet gepenetreerd. Ook in dat geval echter is de bekleding over een hoogteverschil van circa 2 meter aanwezig. Dit betekent dat een opwaartse stijghoogteverschil van 0,5 à 2 meter op zou kunnen treden. Als gemiddelde laagdikte van de basalt plus asfalt wordt uitgegaan van 25 cm. Dit geeft een tegenwerkende component ten gevolge van het eigen gewicht van 0,43 m. Dit is onvoldoende: de bekleding wordt afgekeurd. Het heeft geen zin om een getijmeting te doen, behalve om het ontwerp van een verbetering aan te scherpen. Bij reconstructie van dit vak kan een strook met een maximaal hoogteverschil van 0,43 m worden gehandhaafd indien aan de bovenrand en de onderrand van de bekleding een niet gepenetreerde zetting aanwezig is.

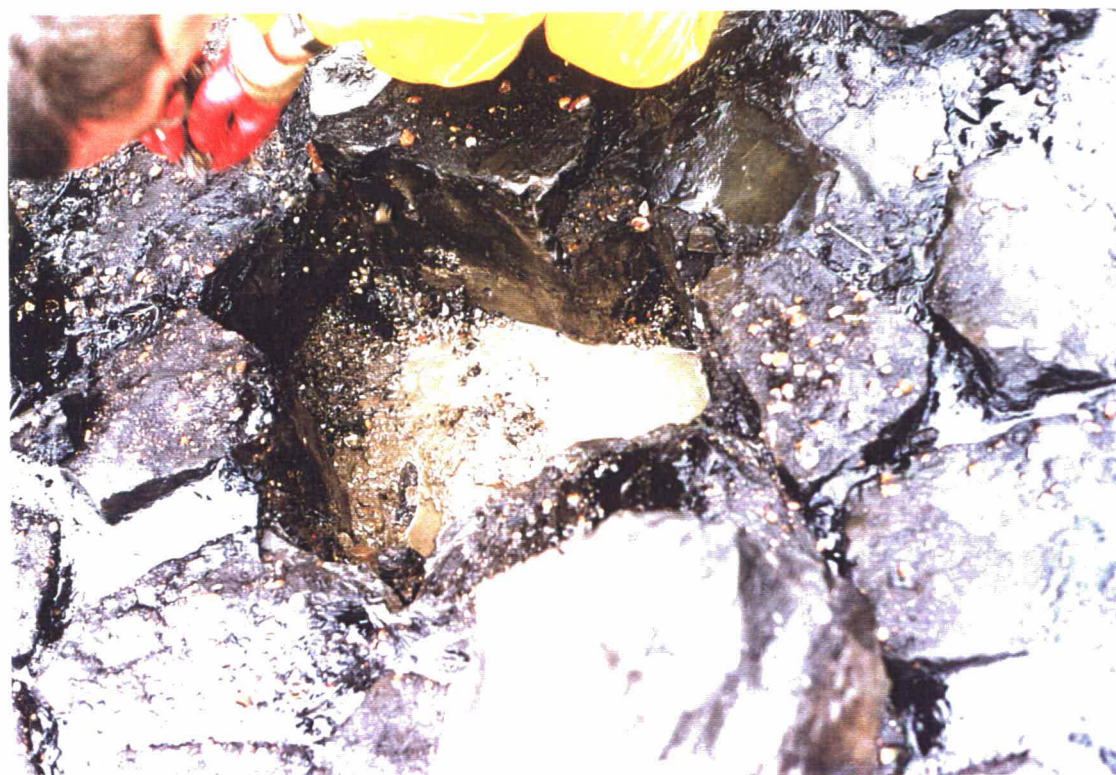
Foto 4 Bekleding 30402, km 30,6.

Het tweede gat in de bekleding ligt hoog op het talud, ongeveer 2 meter vanaf de overgang naar de Haringmanblokken op klei (foto 4). De locatie is ongeveer bij km 30,6. Op de ondertafel ligt hier (niet gepenetreerde) Doornikse steen. De toplaag bij het gat is hier goed ingegoten, het asfalt is 15 tot 20 cm diep doorgedrongen. De gemiddelde dikte van de zuilen is hier slechts 25 cm, in tegenstelling tot 35 cm in het eerste gat.

Het puinfilter is op deze hoogte (ongeveer NAP + 2,5 m) volledig dichtgeslibd. Water dat in het gat wordt gezet zakt niet weg. Verder zijn er twee vlijlagen en 60 cm klei aanwezig.

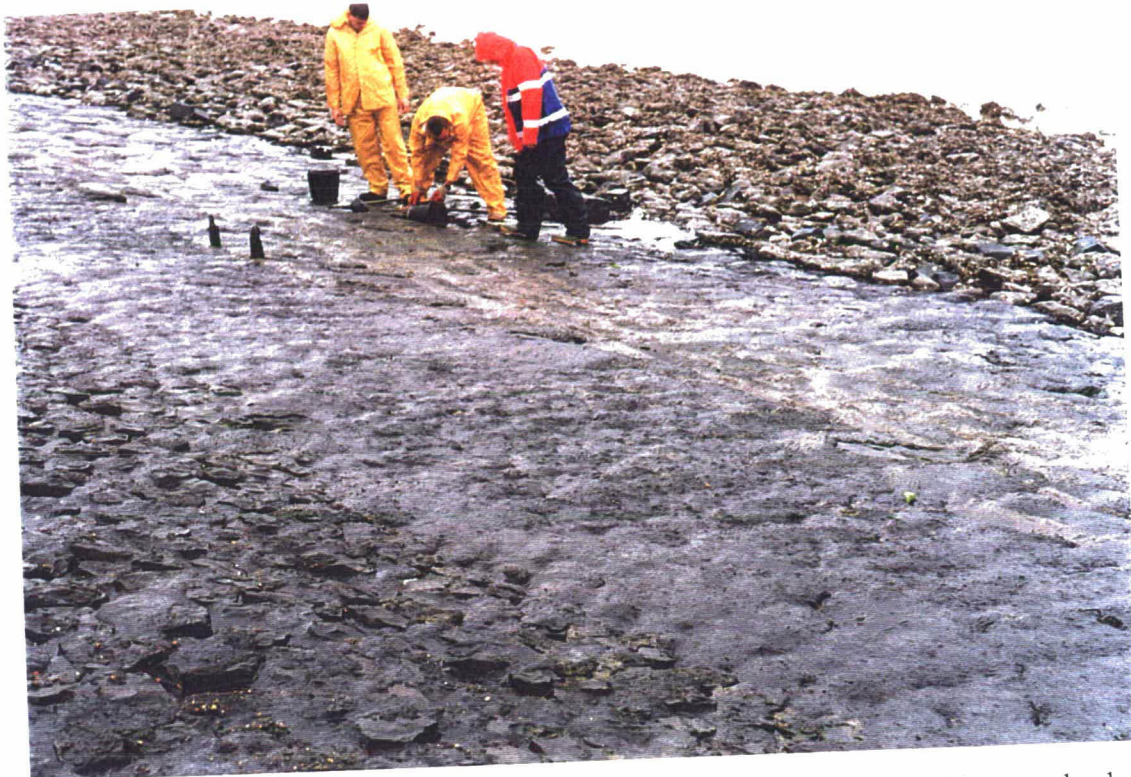
Deze bekleding bestaat uit gepenetreerde Doornikse blokken tussen km 30,3 en km 30,5. Bekleding 30302 ligt onder het voorland, en kon dus niet worden geïnspecteerd. Het voorland is vastgelegd met stortsteen. Zie foto 5.

Foto 5 Gat laag in het talud in de ingegoten Doornikse blokken. Het voorland is vastgelegd met stortsteen

Deze bekleding ligt op de ondertafel onder bekledingsvakken van gepenetreerde basalt (nrs. 30402 en 29902). Dit betekent dat er over een grote hoogte (circa 3,5 m) een gepenetreerde bekleding aanwezig is, waardoor er grote opwaartse statische drukken kunnen ontstaan. Het heeft geen zin daaraan te rekenen: in de huidige situatie wordt in ieder geval bekleding 30301 afgekeurd. Bekleding 30302 ligt onder het voorland. Dit voorland is vastgelegd met stortsteen. Bekleding 30302 kan daarom worden gehandhaafd.

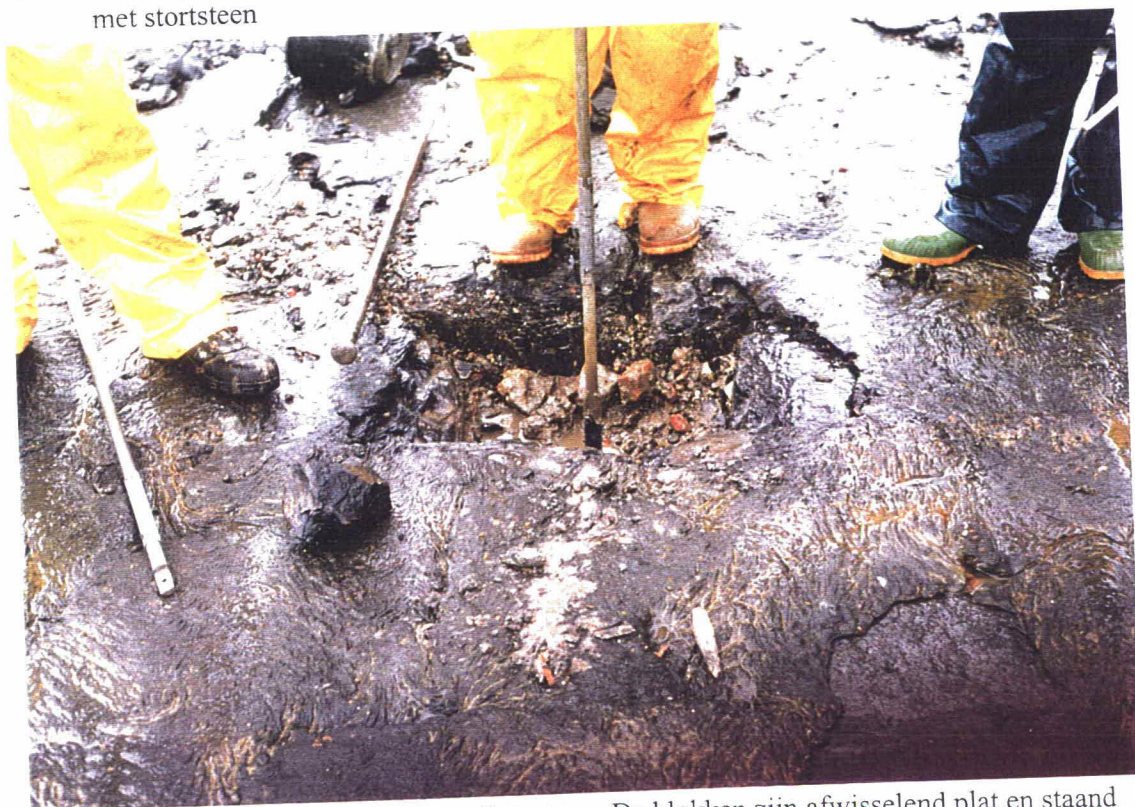
In deze bekleding is één gat gemaakt bij km 30,4 (foto 6). De laagdikte varieert nogal, tussen 22 cm en 30 cm, gemiddeld 25 cm. Dit komt omdat de blokken om en om in een rij staand en dan weer liggend zijn geplaatst. De ingieting is 10 cm diep tussen de spleten doorgedrongen.

De blokken liggen op een puinfilter, 2 vlijlagen en 30 cm goede klei, een laag rijshout met hieronder zandige klei.

Foto 6 Gat in de gepenetreerde Doornikse steen. De blokken zijn afwisselend plat en staand gezet. Het gat is ter plaatse van een liggende steen gemaakt.

Bekeken kan worden of in het geval dat de bekledingen 30402 en 29902 worden vervangen door een doorlatende bekleding, bekleding 30301 alsnog kan worden goedgekeurd. Het opwaartse stijghoogteverschil kan oplopen tot 0,38 à 1,52 m. Met een gemiddelde laagdikte van 25 cm en een samengestelde soortelijke massa van stenen plus asfalt van 2575 kg/m^3 wordt de tegenwerkende component van het gewicht 0,38 m. In het allergunstigste geval zou dit juist goed kunnen gaan, maar omdat de bekleding onder het voorland doorloopt in bekleding 30302 kan niet worden aangenomen

dat de onderzijde erg doorlatend is. Waarschijnlijker is daarom dat de neerwaartse component ruim wordt overschreden door de opwaartse druk en de bekleding bezwijkt. Uitvoeren van een getijmeting zal niet tot andere gedachten leiden. Er kan dus hooguit een smalle strook (een kwart van de hoogte) van dit vak worden gehandhaafd bij reconstructie.

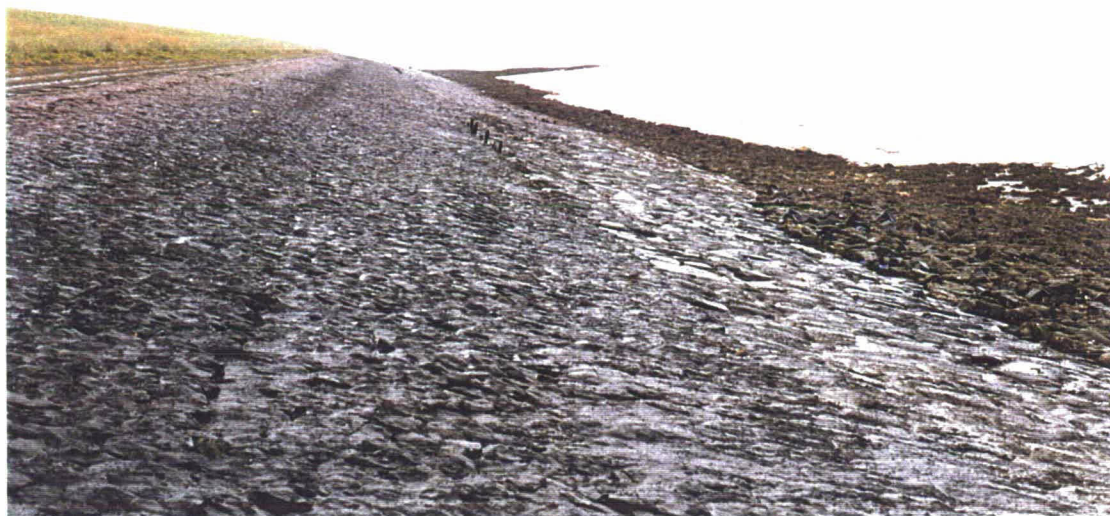
Foto 7 Overzicht van bekleding 29902 in oostelijke richting.

Bekledingnummer 29902 is met asfalt gepenetreerde basalt tussen km 30 en 30,4. In deze bekleding zijn 3 gaten gemaakt. Foto 7 geeft een overzicht van dit vak.

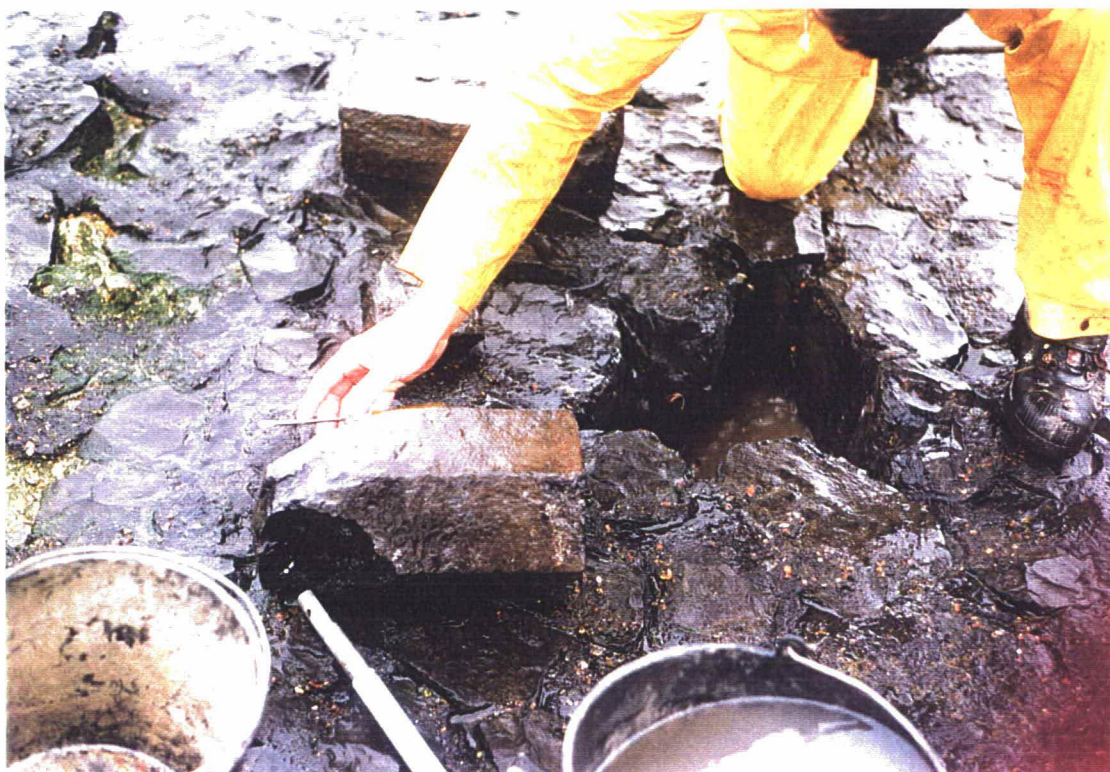
Het eerste gat (foto 8) is bij een tiental meters voor km 30,4 nabij de vakgrens gemaakt. Dit gat zit laag op het talud, ongeveer 2 meter vanaf de overgang naar de ondertafel van Doornikse steen (zie bekleding 30301). De gemiddelde dikte van de basaltzuilen bedraagt 36 cm. Het gietasfalt is tot onder in de spleten doorgedrongen. De bekleding ligt op een dun puinfilter, 2 vlijlagen en 90 cm klei. Halverwege de bekleding, ongeveer op een hoogte van NAP + 2 m, zit een overgang met perkoenpalen, slecht zichtbaar doordat er ruim is gepenetreerd. De ondertafel bestaat uit ingegoten Doornikse blokken (bekledingnummer 30301).

Foto 8 Gat bij km 30,4. Er staat nog water in het gat.

Voor deze bekleding geldt, met iets andere getallen, precies hetzelfde als beschreven bij bekleding 30402. De bekleding wordt afgekeurd.

Bij reconstructie van dit vak kan een strook met een maximaal hoogteverschil van 0,48 m worden gehandhaafd indien aan de bovenrand en de onderrand van de bekleding een niet geopeneteerde zetting aanwezig is.

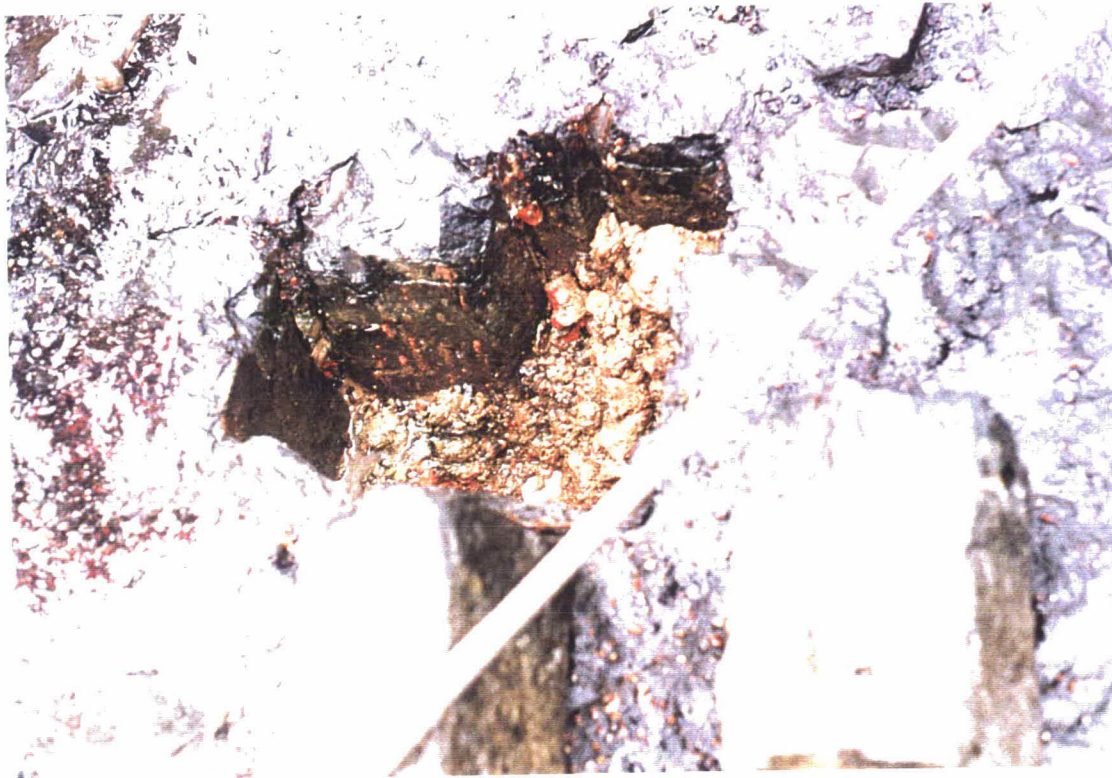
Het tweede gat (foto 9), bij km 30,2, is weer hoog op het talud gemaakt, ongeveer op 2 meter afstand van de overgang naar de Haringmanblokken op klei. De ondertafel bestaat uit gepenetreerde Doornikse steen (bekledingnummer 30001).

De zuilen zijn gemiddeld 28 cm dik en oppervlakkig (circa 5 cm diep) overgoten. Het filter is ingezand, en water dat in het gat wordt gezet zakt niet weg. Onder de basalt ligt een dun puinfilter, 2 vlijlagen en meer dan 1,5 meter klei.

Foto 9 Gat bij km 30,2. Het filter is duidelijk ingezand. De ingieting is oppervlakkig.

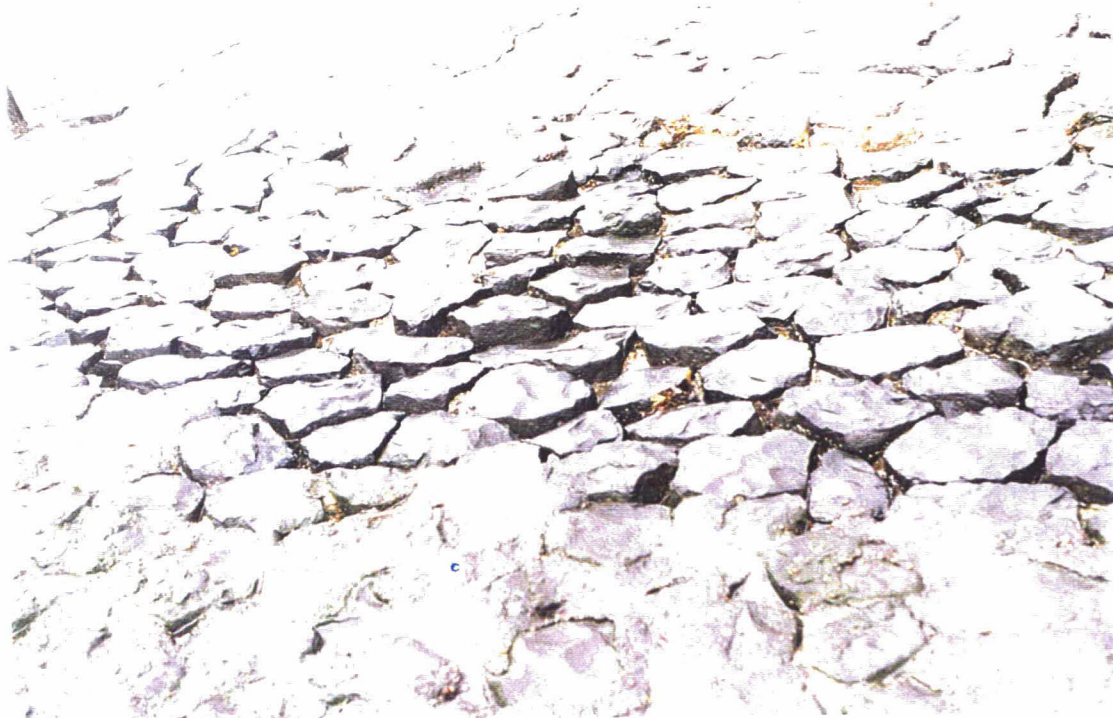
In de bocht bij km 30,1 zitten mindere stukken (zie foto 10). Op deze plaats is het gepenetreerde gedeelte over grotere hoogte aanwezig dan in de rest van het vak (foto 11).

Volgens de inwinformulieren zou in dit vak sprake zijn van verzakkingen van grotere oppervlakten en individuele stenen. Bij het locatiebezoek is hier niets van gebleken; de bekleding is in prima staat, met uitzondering van het gedeelte in de bocht bij km 30,1.

Foto 10 In de bocht bij km 30,1 is de bekleding minder goed. Hier is een gedeelte te zien waar minder asfalt zit en waar de zuilen wat voorover zijn gezakt.

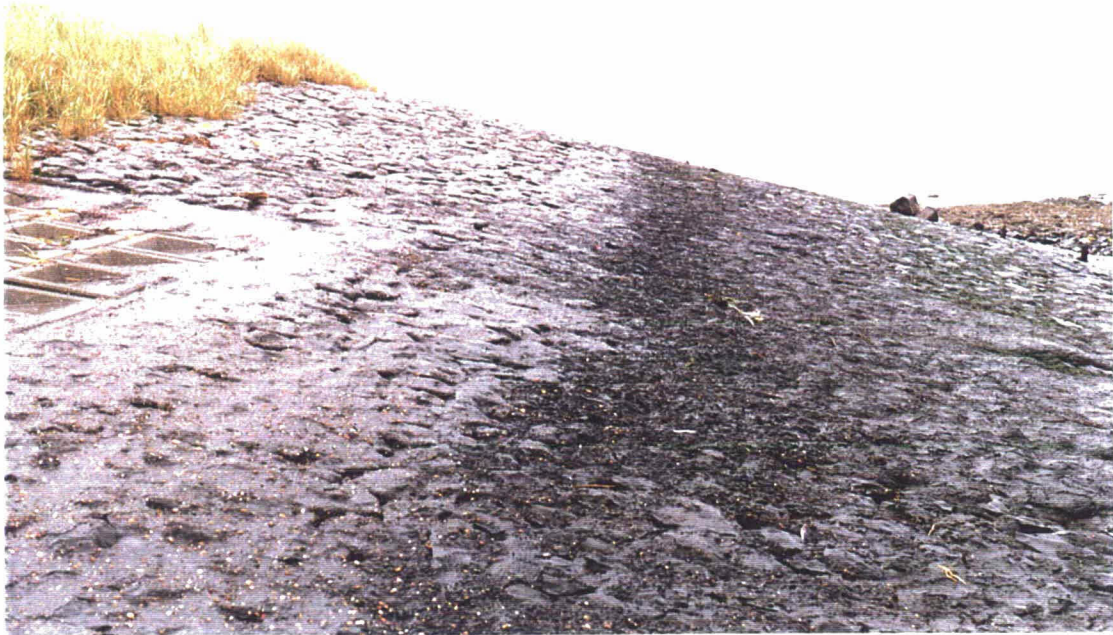
Foto 11 In de bocht bij km 30,1 is het gepenetreerde gedeelte hoger opgetrokken dan in de rest van het vak.

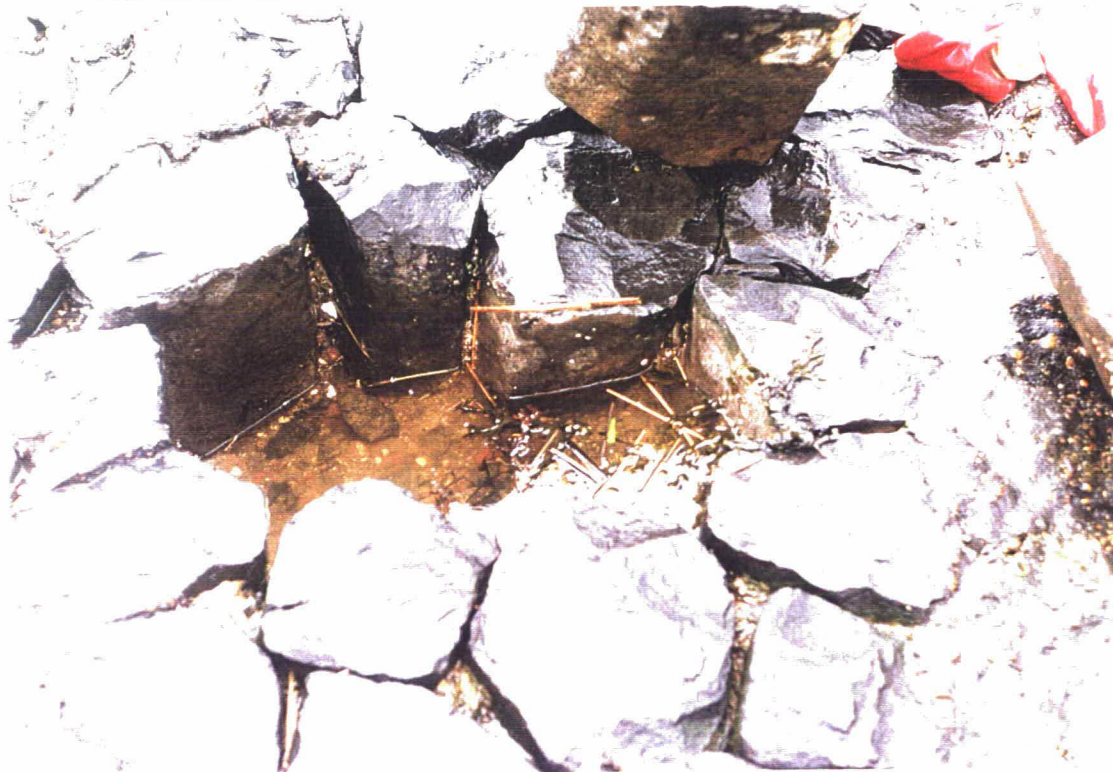
Het derde gat bevindt zich net voor de bocht ongeveer bij km 30,1 en is laag op het talud geplaatst (foto 12). Op de ondertafel ligt gepenetreerde Doornikse steen.

Bij het gat wordt geconstateerd dat de ingieting tot 12 cm diep is doorgedrongen. De gemiddelde zuildikte is 30 cm. Er is een dun puinfilter aanwezig dat volledig is dichtgeslibd. Hieronder ligt een enkele vlijlaag en ongeveer 70 cm klei.

Foto 12 Gat in de basalt bij km 30,1. In het gat staat nog water. Te zien is dat het onderste deel van de spleten tussen de basalt is dichtgeslibd. De penetratie kan dan niet tot onderin doordringen.

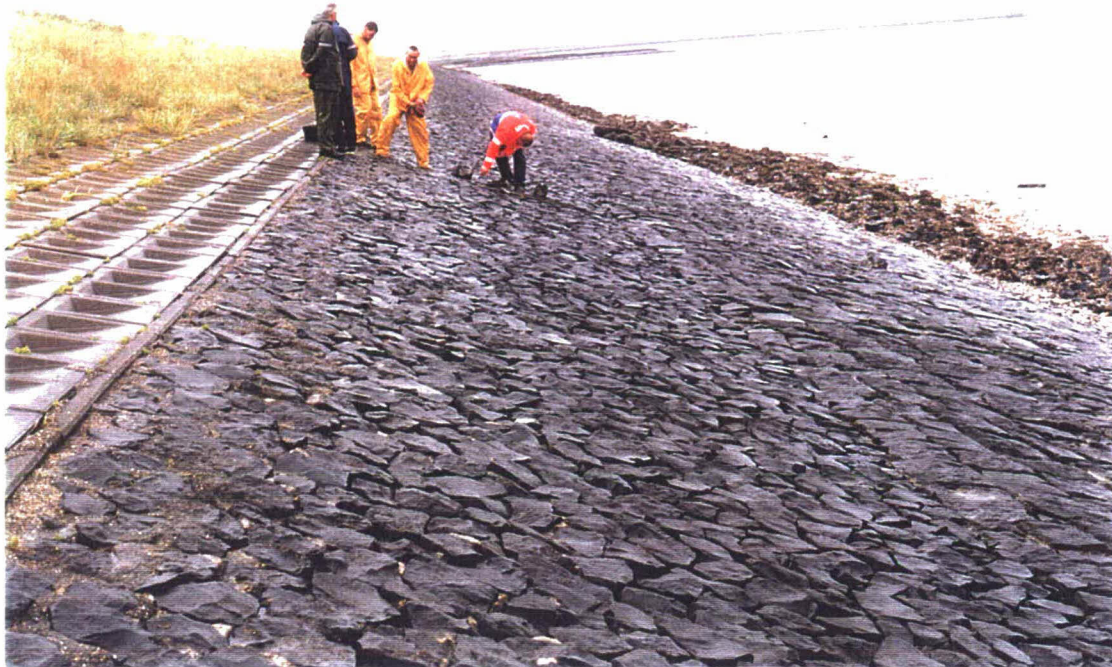
Dit vak wordt beoordeeld van km 29,9 tot km 30,0. In dit gedeelte is de basalt niet met beton maar met asfalt gepenetreerd. Foto 13 geeft een overzicht van de situatie ter plaatse, en foto 14 een indruk van de bekleding. De penetratie maakt geen overvloedige indruk, en hier en daar is de penetratie in de grotere gaten in de basalt deels uitgespoeld. Het oppervlak oogt enigszins rommelig. De algehele kwaliteit van dit vak is beduidend minder dan van de vakken 30402 en 29902.

Foto 13 Overzicht van vak 29702. In dit vak is niet erg ruim gepenetreerd. Het oppervlak oogt wat rommelig.

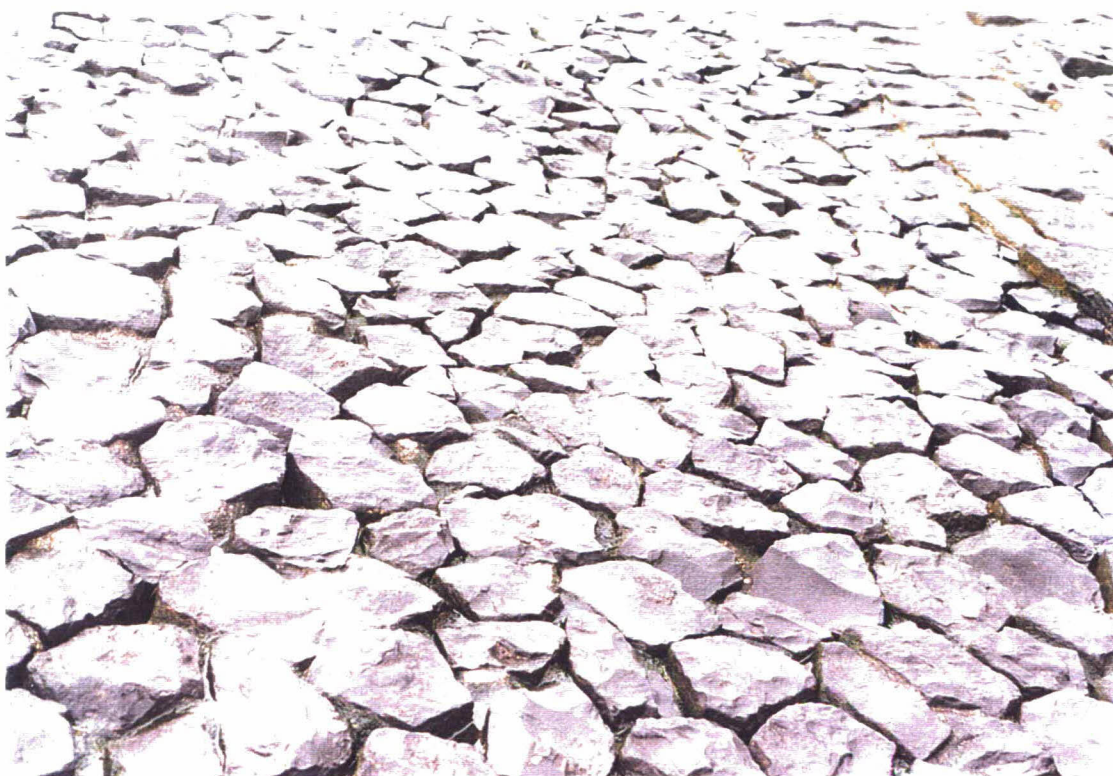
Foto 14 Lichte verzakking in het talud. De penetratie tussen de grotere gaten in de basalt lijkt deels uitgespoeld.

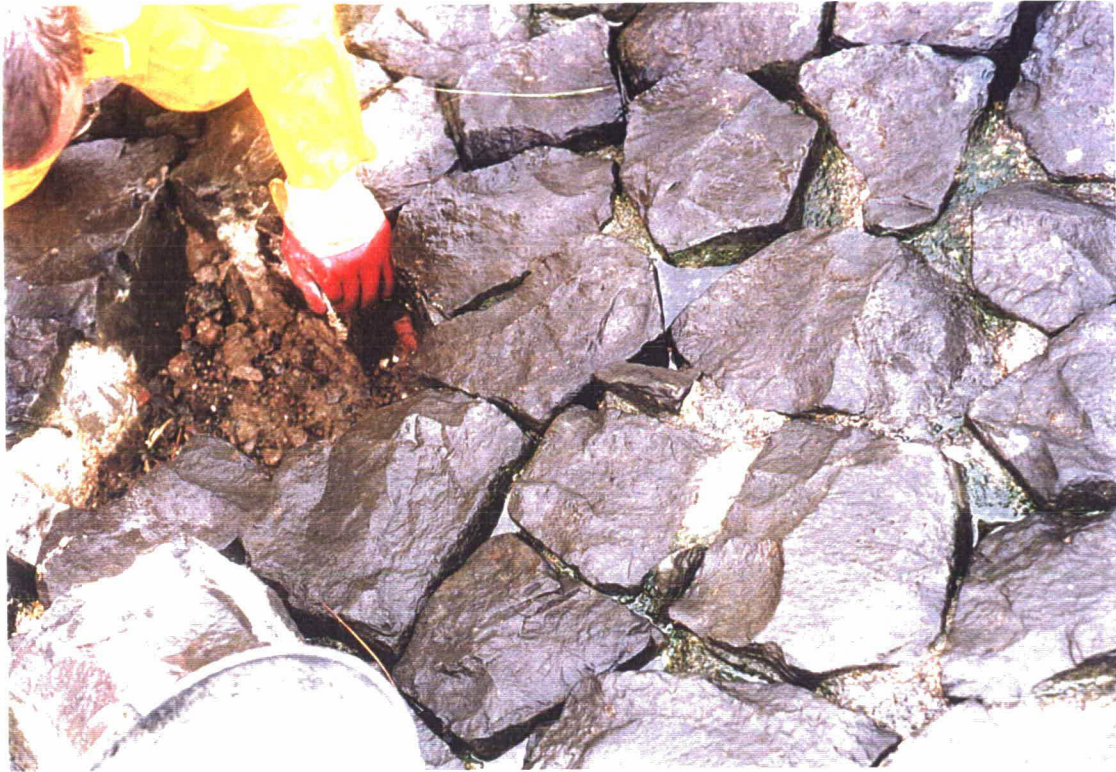
In dit gedeelte is 1 gat gemaakt bij km 29,93 op een hoogte van ongeveer NAP + 2,2 m (foto 15). De ingieting bij het gat is tot 14 cm diep in de spleten gedrongen. De gemiddelde toplaagdikte is 24 cm. Het filter bestaat uit een 20 cm dikke laag steenslag, ongeveer van een sortering 20-60 mm en dichtgeslibd. Bij het lokatiebezoek stond er nog water in het gat. Onder de steenslag liggen 2 vlijlagen en meer dan 1,5 meter klei. De ondertafel bestaat uit ingegoten petit graniet (bekledingnummer 29801).

Foto 15 Gat in bekleding 29702. Het filter is dichtgeslibd, de penetratie lijkt deels uitgespoeld, maar rondom het gat is de penetratie redelijk.

Deze drie bekledingen zijn alle 3 geopeneteerd en liggen in één dwarsprofiel. Bekleding 29802 ligt onder het voorland. Omdat de bekledingen in één dwarsprofiel liggen en alle geopeneteerd zijn is er over een grote hoogte een gesloten bekleding aanwezig, waardoor de statische overdrukken erg hoog kunnen worden. De bekledingen worden ten aanzien van dit aspect afgekeurd. Bekleding 29202 is bovendien matig ingegoten en kan ten gevolge van golfbelasting eveneens bezwijken ($F = 7,09$. Overigens lijkt deze waarde volgens onze gegevens lager uit te vallen: $F = 6,4$, maar dit heeft geen invloed op de conclusie).

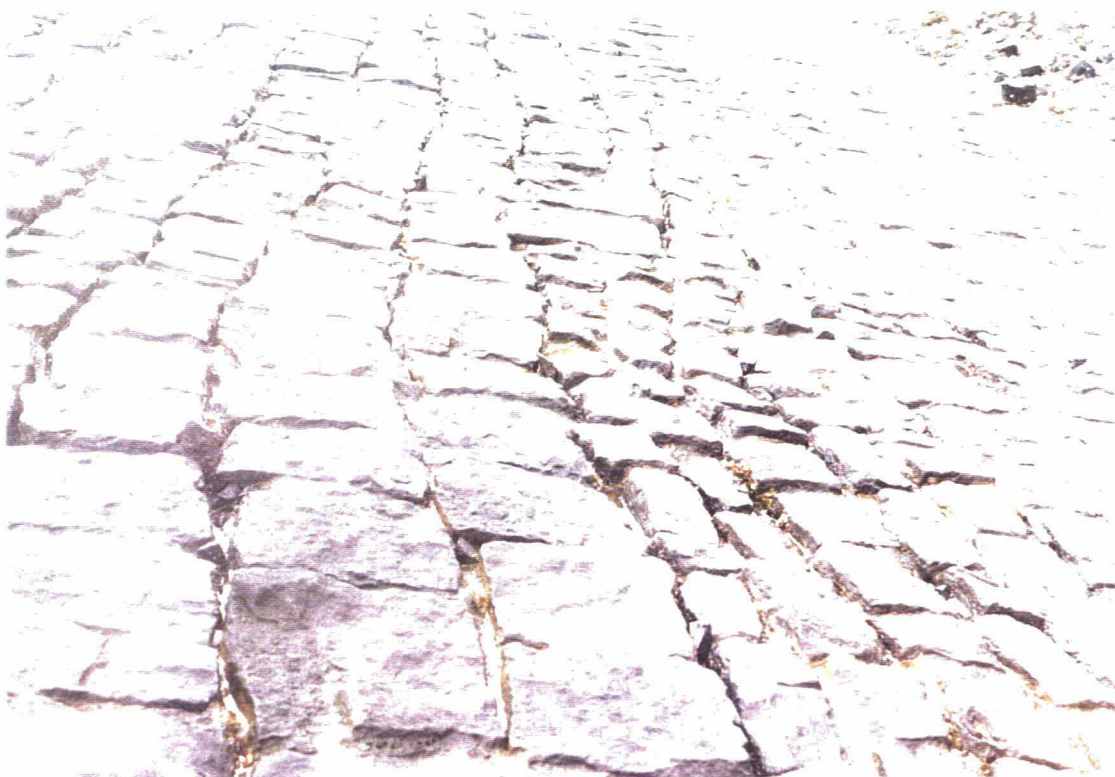
Deze vakken zijn bekleed met beton gepenetreerde granietblokken. Bekledingnummer 29802 ligt onder het voorland en kan niet worden geïnspecteerd. Op het eerste gezicht (zie foto 16) valt op dat zeer grote stenen worden afgewisseld met stukken waar kleinere stenen zijn gezet.

Foto 16 Bekleding 29801: met beton gepenetreerde granietblokken. Er is een afwisseling van grote en kleine blokken. Wellicht is een deel van de blokken staand geplaatst.

Bekleding 29802 kan, mits het voorland goed is vastgelegd met breuksteen, gehandhaafd blijven. Bekleding 29801 kan over een maximaal hoogteverschil van 0,30 m worden gehandhaafd, mits de bovenliggende bekleding wordt vervangen door een doorlatende bekleding.

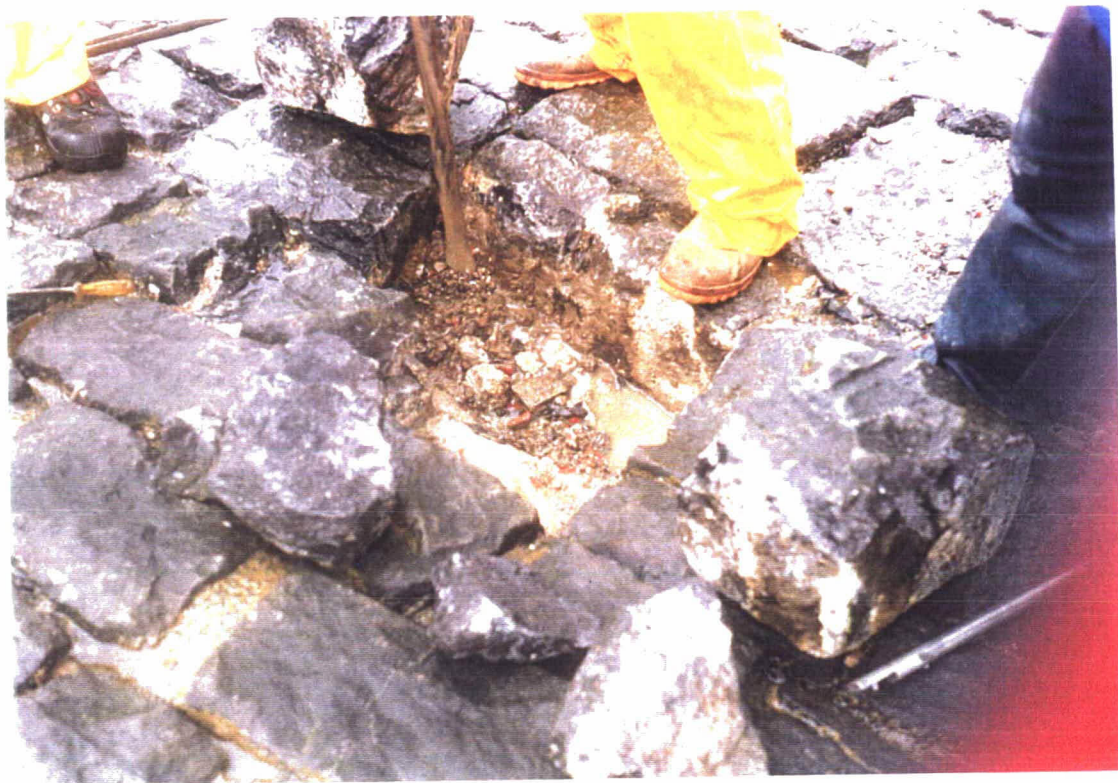
In de bekleding is 1 gat gemaakt bij km 29,93 op een hoogte van circa NAP + 0,8 m (foto 17). De ingieting is tot op het filter doorgedrongen. De laagdikte is klein: gemiddeld 20 cm. De blokken zijn gezet op een dun, ingezand puinfilter, 2 vlijlagen en 20 cm klei. Hieronder ligt zandige klei/kleiig zand, waarschijnlijk het oude voorland.

Foto 17 Gat in de granietbekleding. Het filter is ondoorlatend geworden, er stond nog water in het gat. De ingieting is tot op het filter doorgedrongen.

Bekleding 29801 scoort 'onvoldoende' ten aanzien van grondmechanische stabiliteit. Dit kan in het ontwerp worden opgelost door een overlaging aan te brengen met voldoende gewicht om grondmechanische instabiliteit te voorkomen of door een nieuwe bekleding hierop te dimensioneren.
