Polder/bestek
Biezelingsche Ham
dp 0323 – dp 0353⁴⁰
bestek ZL-5111

Datum
06 november 2007
Bijlagen
1. Glociingskaart met eindscores beheerder

Kenmerk
PZDT-M-07432 rev

Revisietoetsing Biezelingsche Ham (getekend)

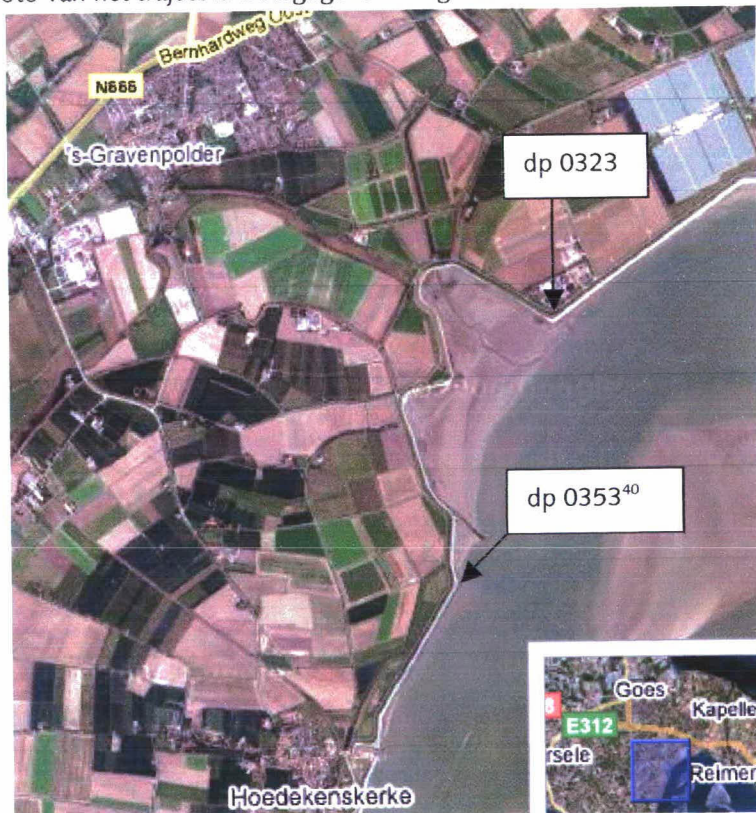
Een luchtfoto van het traject is weergegeven in figuur 1.

Figuur 1: Luchtfoto Biezelingsche Ham dp 0323 – dp 0353⁴⁰ (bron: www.maps.google.nl)

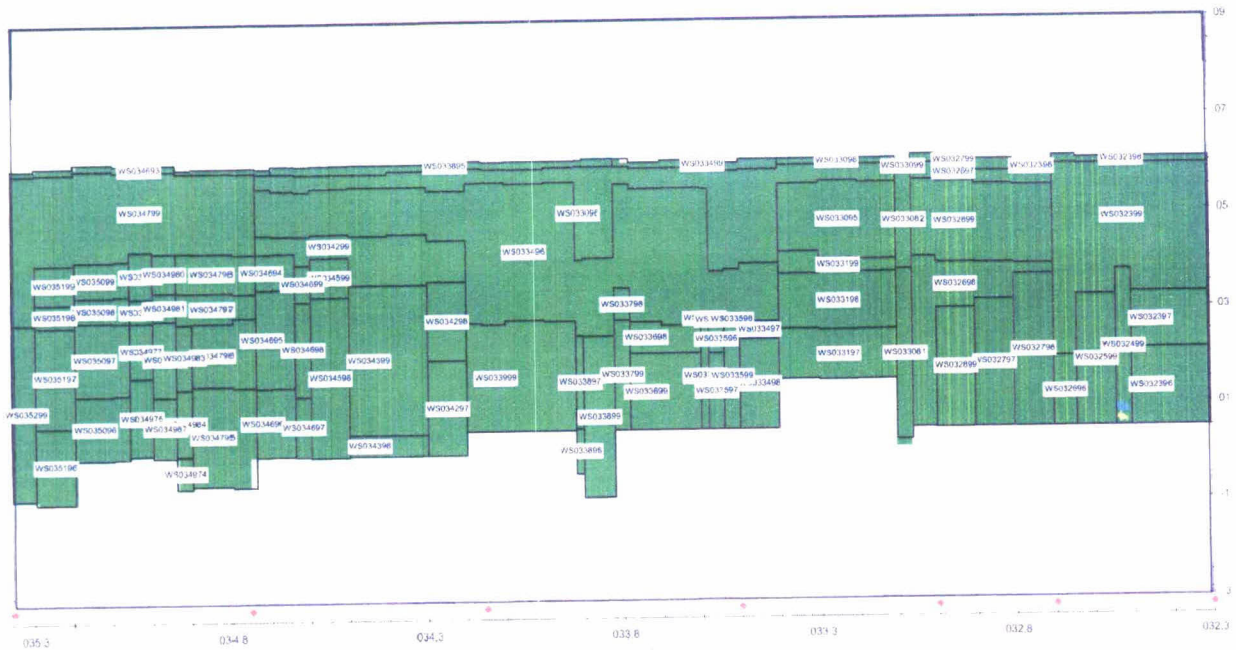
bijlage 14.1

dp 323 - dp 353,5

Eindoordeel toetsing bekleding; vooraanzicht

op basis van : één oordeel per vlak, inclusief beheerdersoordeel

BIJLAGE 1: GLOOIINGSKAART MET EINDSCORES BEHEERDER
