Veldbezoek
Controle/vrijgave toetsing

Polder/Dijkvak
Westkapelle fase 2
Aansluitende deel Domburg dp 0169 – dp
0185
Gat van Westkapelle dp 0211 – dp 0225

Veldbezoek Aansluitende deel Domburg dp 0169 – dp 0185

Veldbezoek Gat van Westkapelle dp 0211 – dp 0225

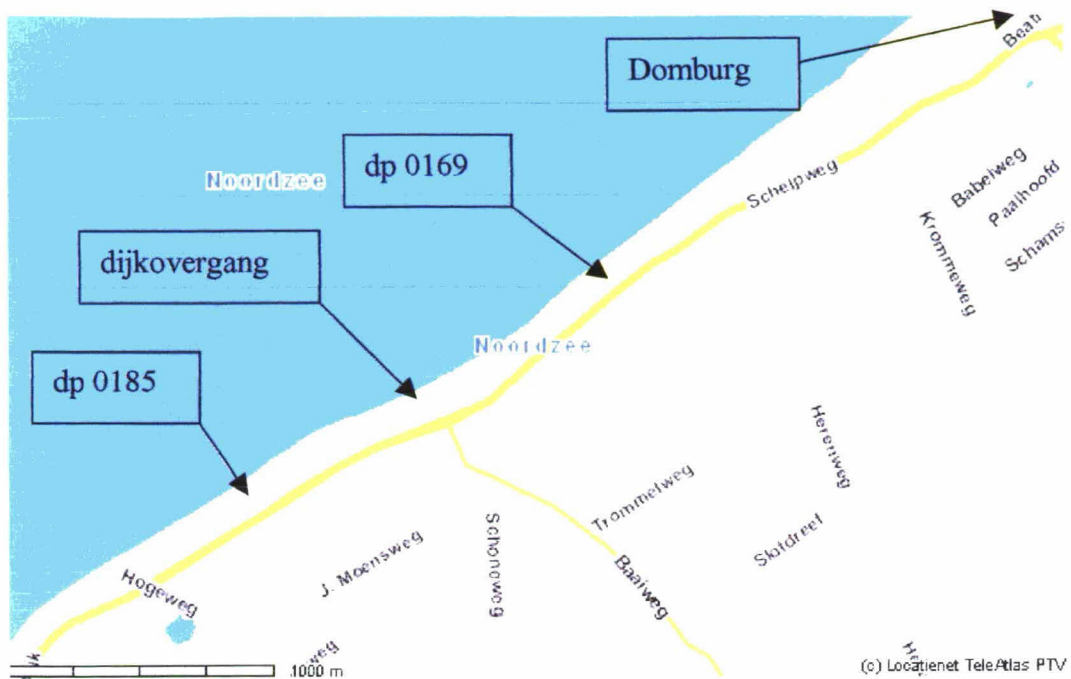
Figuur 1: Aansluitende deel Domburg dp 0169 – dp 0185

Het traject bestaat compleet uit asfalt. Deze is deels visueel niet zichtbaar door duinen en strand. Het asfalt is visueel in goede staat.

Het traject bestaat compleet uit gepenetreerde breuksteen. Vanaf dp 017375 tot dp 017450 ligt boven de gepenetreerde breuksteen asfalt. Alles verkeert visueel in goede staat. De kruekelberm is door opkomend tij niet goed te beoordelen, maar lijkt niet erg zwaar te zijn.

Het traject bestaat uit basalt, deels zijn de koppen rondgesleten. Daarboven zijn gepenetreerde breuksteen en asfalt aanwezig, visueel in goede staat. Het asfalt wordt deels bedekt door duin met daarop een wandelpad. Tussen dp 0177 en dp 180 is een overgang gesitueerd. Bij dp 0185 sluit het traject aan op Westkapelle fase 1.

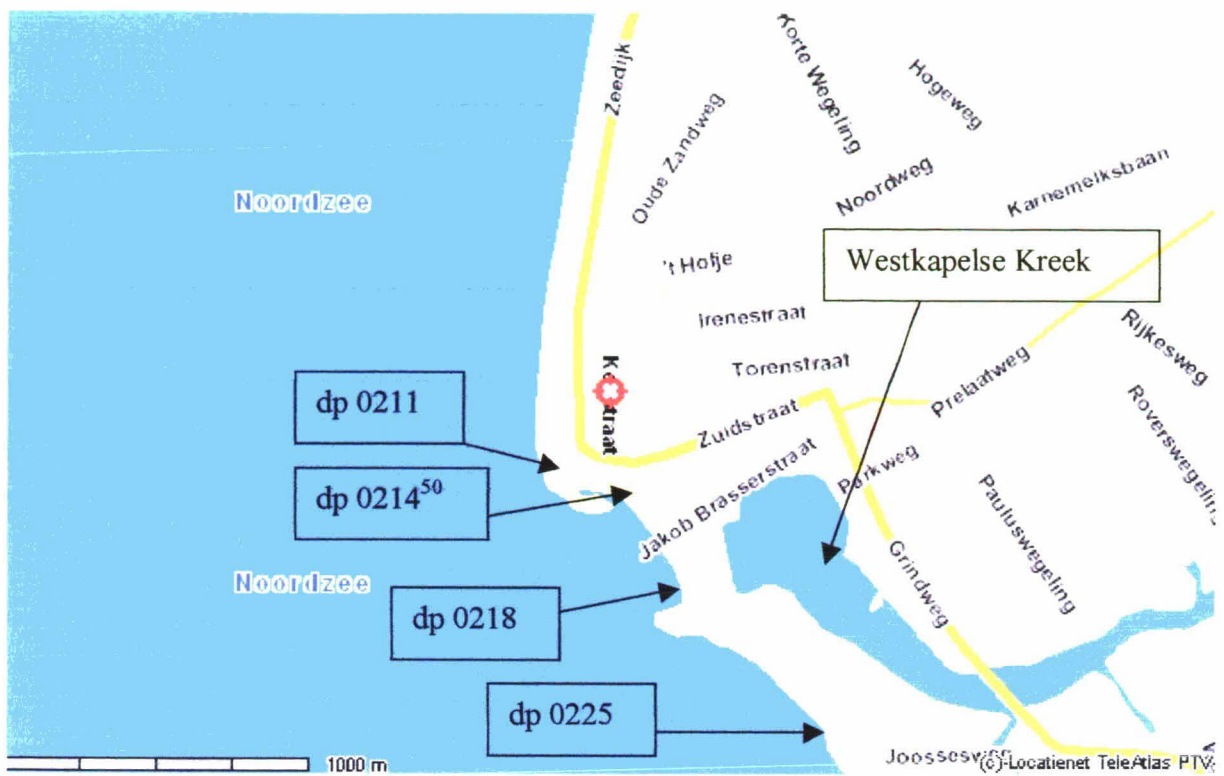
Figuur 3: Gat van Westkapelle dp 0211 – 0225

Bij dp 0211 ligt de grens met Westkapelle fase 1. Bij dp 0211 ligt een kleine dam bestaande uit gepenetreerde breuksteen die het strand beschermt tegen erosie door stroming. Verder bestaat de bekleding uit visueel niet zichtbare vlakke betonblokken (onder het zand) en visueel niet zichtbare (deels ingegoten) basalt (eveneens onder het zand) met daarboven asfalt visueel in goede staat. Op het traject zijn paalhoofden aanwezig. Bovenop de dijk bij dp 0211 staat een tank als monument ter herinnering aan de Tweede Wereldoorlog.

Het traject bestaat grotendeels uit basalt, deels ingegoten. De basalt is grotendeels rondgesleten en bij dp 0219 verzakt en begroeid met wieren. De kreukelberm tussen dp 0218 en dp 0219 is zeer divers (zware steen, betonblokken, etc.), ook qua afmetingen. Op de kop staan diverse gebouwen van de reddingsmaatschappij en een radarmast. Ook staat er een monument en zijn er banken en prullenbakken gesitueerd. Boven de basalt (het "loopgedeelte") bestaat uit betonblokken. Bij dp 0219 ligt het "Zuiderhoofd", een cultuurhistorisch paalhoofd. Daarnaast zijn er nog meer paalhoofden aanwezig.

Het traject bestaat uit basalt, deels rondgesleten. Een groot deel is visueel niet zichtbaar door zand en duinen. Onder de basalt ligt waarschijnlijk gepenetreerde breuksteen, dit wordt nog nader onderzocht. De onderhoudsweg bestaat uit koperslabblokken met daarop picknickbanken en prullenbakken. Boven het onderhoudspad in het bovenbeloop betonblokken Systeem Pitt, visueel niet zichtbaar door duinen. Aan de binnenzijde ligt de Westkapelse Kreek. Op het traject zijn paalhoofden aanwezig. Bij dp 0225 gaat het traject over in duinen richting Zoutelande.
