Onderwerp  
 Rapporten Hoedekenskerkepolder, dp 365-380

**Geavanceerde toetsing van de  
Hoedekenskerkepolder Fase 1 dp  
365 - 380  
definitief  
CO-388710/110 versie  
november 2001**

CO-388710/110  
november 2001  
Rapport Hoedekenskerkepolder Fase 1

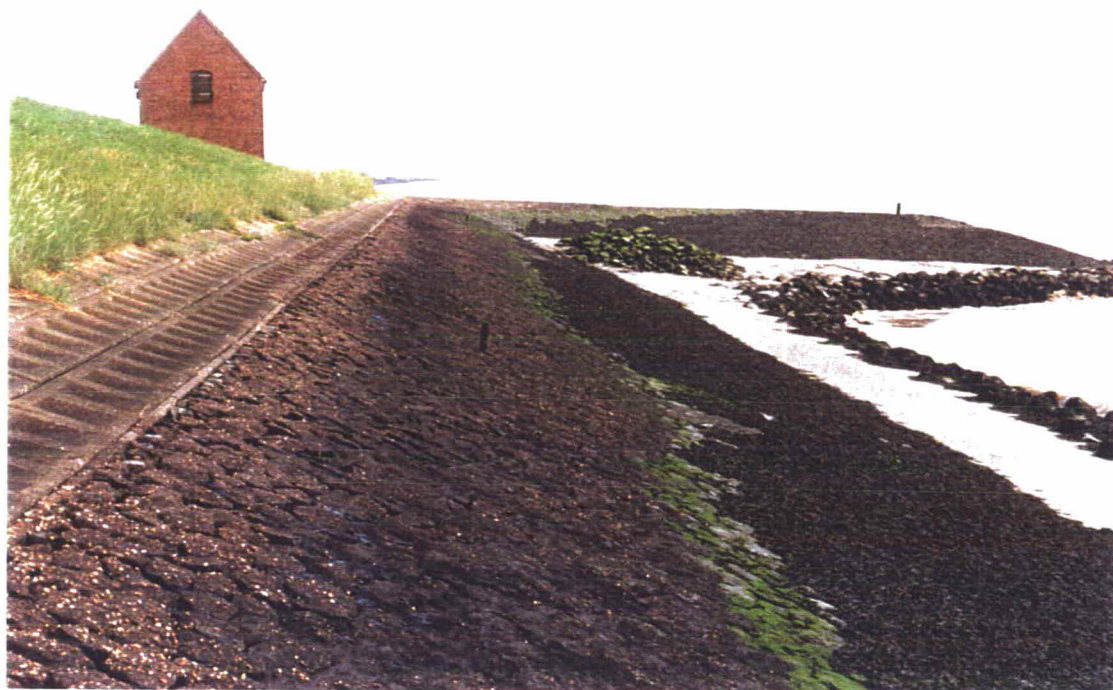
Foto 1 Overzicht van het begin van het vak in noordelijke richting.

De bekleding ligt tussen km 36,7 en km 37,2 op een recht stuk dijk (zie bijlage 1). Een overzicht van de locatie is gegeven in foto's 1 en 2. Te zien is dat de niet geopeneteerde Vilvoordse stenen geheel zijn bedekt met blaaswier. Het voorland loopt steil omlaag, en de breuksteen aan de teen is wat meegezakt. In de bekleding zijn 4 gaten gemaakt om de dikte en mate van penetratie van de top laag en de dikte en samenstelling van de onderlagen te kunnen vaststellen. Alle gaten bevinden zich vrij hoog op de bekleding, op circa een meter onder de overgang naar betonblokken op klei. Dit is gedaan om vast te kunnen stellen of ook hoger op het talud sprake is van een dichtgeslibd filter.

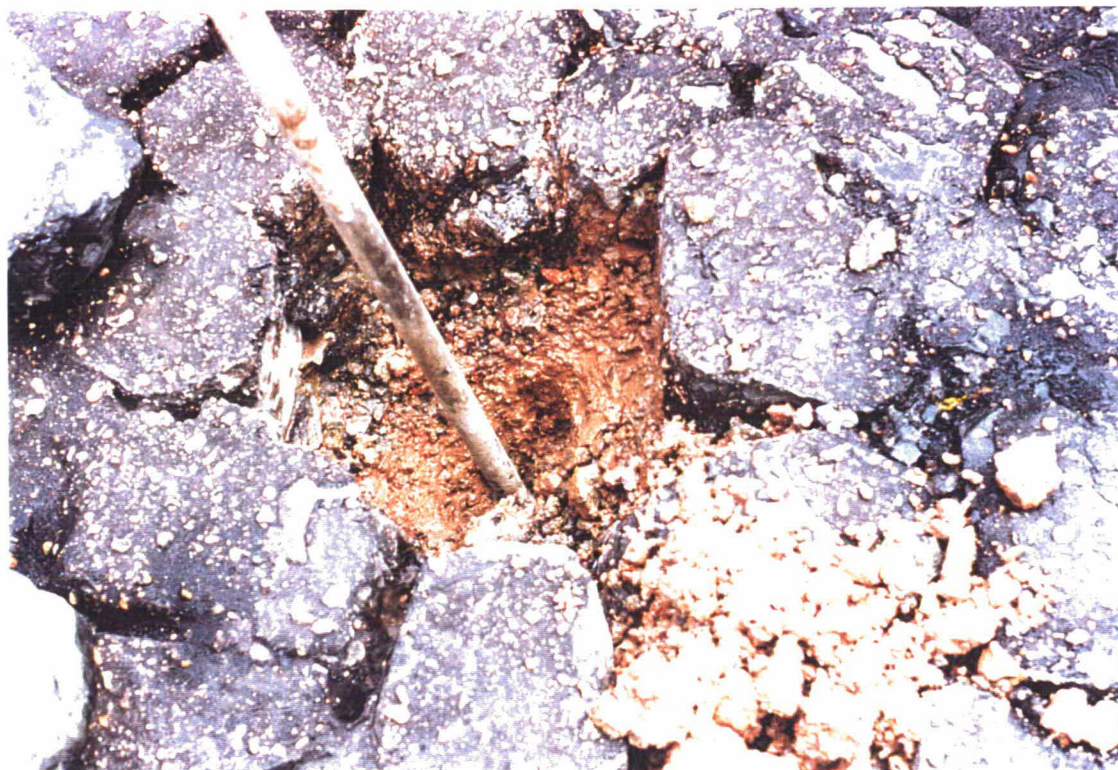
Foto 3 Gat bij km 36,75. Het filter is duidelijk ingezand.

Het eerste gat bevindt zich ongeveer bij km 36.75 (DP 38-10) (foto 3) en circa een meter onder de Haringmanblokken (langs het talud gemeten). De gemiddelde laagdikte van de basaltzuilen bedraagt 19 cm. De asfaltpenetratie is tot onderin de spleten tussen de basalt doorgedrongen. Onder de basalt ligt een ingezand bruin puinfilter op 3 vlijlagen. De totale laagdikte van filter plus vlijlagen is 30 cm. Tot een minimum van 1,90 m wordt klei aangetroffen. Water dat in het gat is gezet loopt niet weg wat duidt op een slecht doorlatend filter. Op verschillende plaatsen op het talud steken resten van perkoen palen door de bekleding. De Vilvoordse steen is op deze locatie ingegoten met beton. De breedte van de ingegoten basaltbekleding bedraagt circa 2,5 m (langs het talud gemeten). Hieronder een stuk niet ingegoten basalt van circa 1 m. Het onderste deel van de bekleding bestaat uit Vilvoordse steen ingegoten met beton.

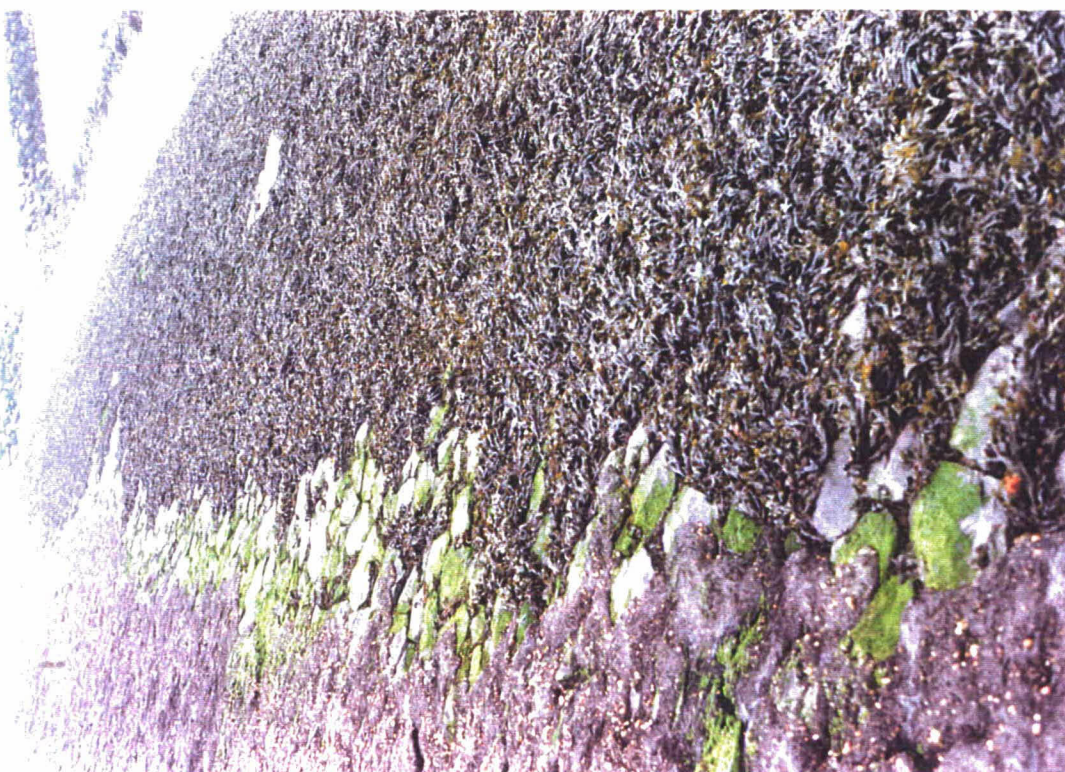
Foto 4 Een strook basalt lijkt hier minder goed gepenetreerd..

Foto 4 laat een strook basalt zien die op het oog minder goed is geopeneteerd. Ook bovenin zit hier een strook waar de grote gaten niet zijn geopeneteerd of waar de gietasfalt is uitgespoeld (foto 5). Foto 6 toont een plek waar de penetratie is doorgelopen in de Vilvoordse steen. Het blaaswier is hier dan ook afwezig.

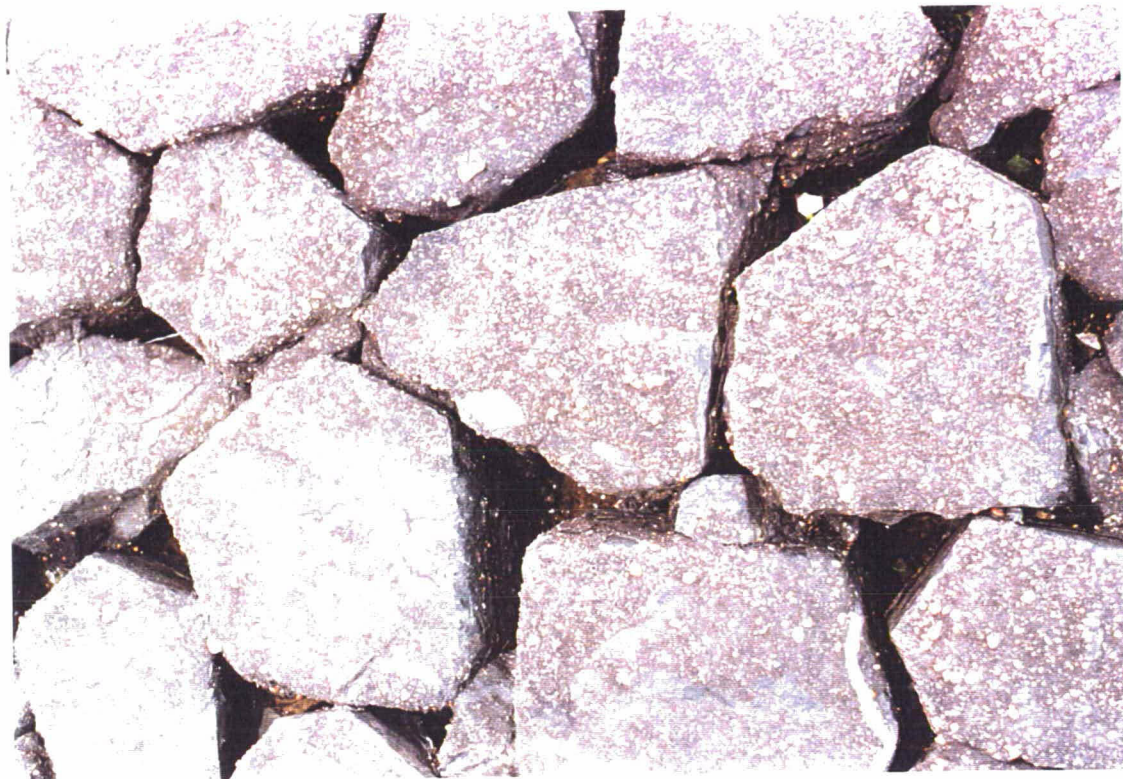
Foto 5 Bovenin het talud bij km 36.8 is nauwelijks penetratie zichtbaar.

De algehele toestand van de bekleding is goed te noemen. Hier en daar lijkt de penetratie uit de grotere gaten in de basalt te zijn gespoeld (foto 5) of lijkt een strook minder goed gepenetreerd (foto 6), maar de indruk bestaat dat de basaltzuilen eerst zijn herzet en daarna ingegoten met een ruime hoeveelheid asfalt. Er wordt geen inwasmateriaal tussen de zuilen aangetroffen. De penetratie is hier en daar gedeeltelijk doorgelopen (over een breedte van ongeveer 1 meter) in de Vilvoordse steen. Deze Vilvoordse steen is op diverse plaatsen overgoten met beton, zodat rekening gehouden moet worden met een dichte teenconstructie.

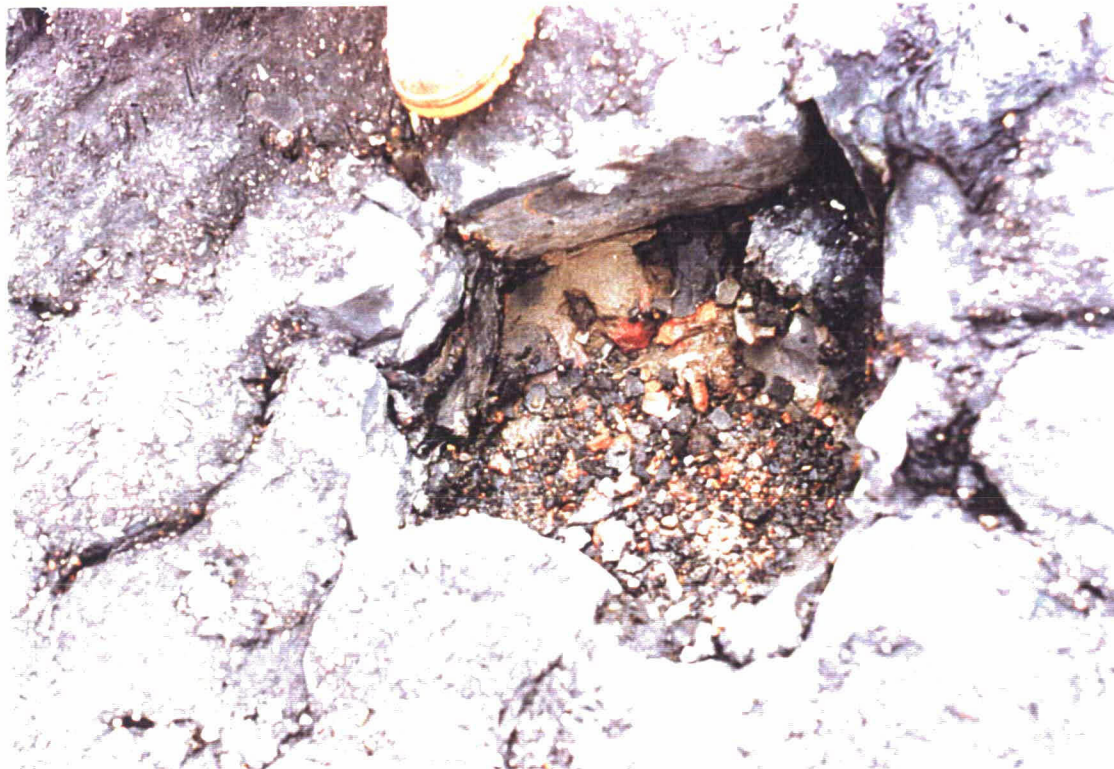
Foto 7 Gat bij km 36,875. Het filter is duidelijk ingezand.

Het tweede gat bevindt zich ongeveer bij km 36,875 (DP39) (foto 7) en circa 1m onder de Haringmanblokken (langs het talud gemeten). De gemiddelde top laagdikte is wat groter, namelijk 23 cm. De penetratie is volledig. Het filter is dichtgeslibd en samen met de vlijlagen 25 cm dik. Hieronder zit klei tot ten minste 1,95 m diep. Water dat in het gat is gezet zakt nauwelijks. Er bevindt zich een vlak voorland voor de teen. De ingegoten basaltbekleding heeft een breedte van circa 4 m (langs het talud gemeten). Hieronder bevindt zich Vilvoordse steen die is ingegoten met beton.

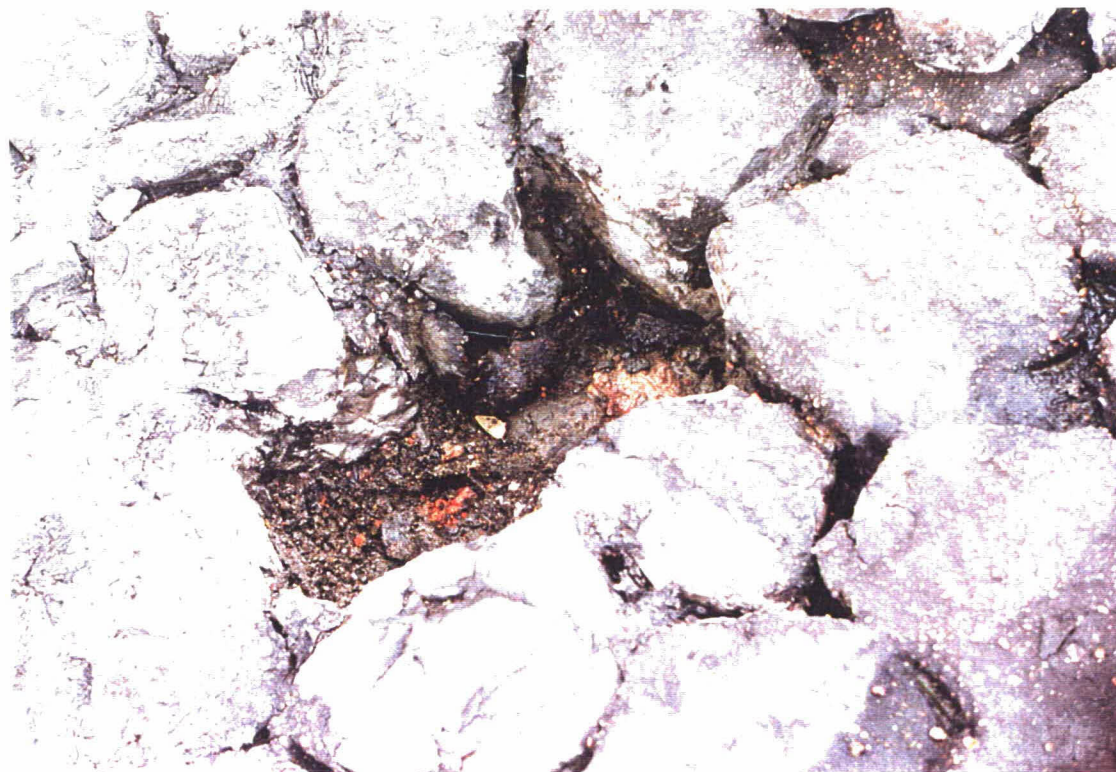
Foto 8 Gat bij km 37. Het filter is ingezand.

Het derde gat bevindt zich ongeveer bij km 37 (DP 40+30m) (foto 8) en circa 1m onder de Haringmanblokken (langs het talud gemeten). De top laag is gemiddeld 21 cm dik en volledig geopeneteerd. Het puinfilter is dun en dichtgeslibd. Filterlaag en vlijlagen zijn samen 20 cm dik.

Hieronder wordt tenminste 2 m stijve droge klei aangetroffen. Opnieuw is water in het gat gezet. Dit loopt niet of nauwelijks weg. De teen bestaat uit breuksteen. De breedte van de ingegoten basaltbekleding bedraagt circa 4 m. Hieronder bevindt zich met beton ingegoten Vilvoordse steen.

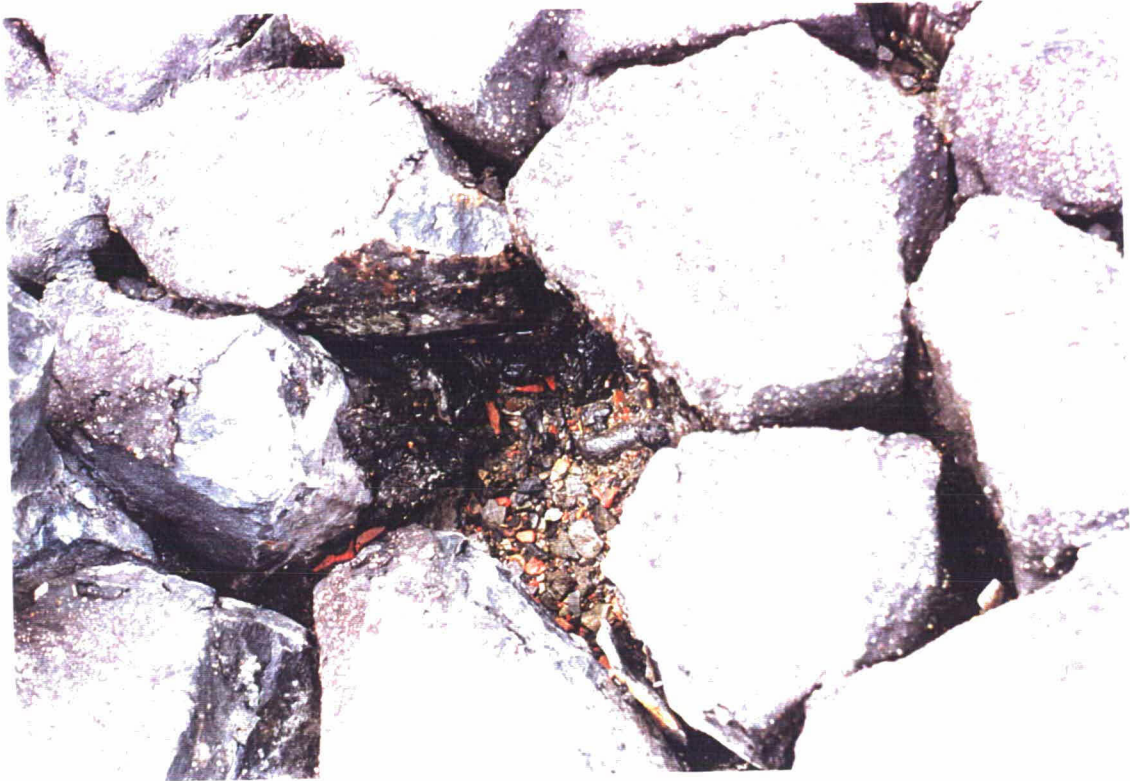
Foto 9 Gat bij km 37,125. De penetratie lijkt hier minder goed geslaagd, maar is wel doorgelopen tot op het filter.

Het vierde gat bevindt zich ongeveer bij km 37,125 (DP41-50)(foto 9) en circa 0,5m onder de Haringmanblokken (langs het talud gemeten). De penetratie lijkt hier iets minder goed geslaagd, maar er is wel asfalt tot in de filterlaag doorgelopen, dus waarschijnlijk is de penetratie toch vrij goed. De gemiddelde toplaagdikte is 24,5 cm.

Filterlaag en vlijlagen zijn samen 25 cm dik. Opvallend is dat de vlijlagen direct op een zanderige laag staan. Er is sprake van een minimale cohesie, maar van de grond kan geen rolletje worden gedraaid zonder dat de grond uit elkaar valt. Er is sprake van zand met wat kleiig bijmengsel. Dit wordt over een diepte van ongeveer 1,6 m aangetroffen. Hieronder ligt kleiiger materiaal met een laagdikte van minimaal 0,3m, maar nog steeds met een grote zandfractie.

Bij het vierde gat, ongeveer bij km 37,125 werd direct onder de vlijlagen kleiig zand aangetroffen. Voor het toetsen van dit deel van het dijkvak wordt uitgegaan van een zandlaag in plaats van een kleilaag, waardoor het toetsresultaat 'onvoldoende' wordt. Aanbevolen wordt om tijdens de renovatie te bezien in welk deel van het dijkvak kleiig zand is toegepast, en in welk deel klei is toegepast. Het kleiig zand zou vervangen moeten worden door klei, puin of slakken om voldoende grondmechanische stabiliteit te verkrijgen. Bij keuze voor puin of slakken moet bekeken worden of de doorlatendheid niet zo groot is dat dit invloed heeft op de top laagstabiliteit.
