MEMO

Onderwerp:
Ecologische beoordeling dijkherstelwerk nabij
Strijenham

's-Hertogenbosch,
14 juli 2011

Projectnummer:
B02043.000133.0100

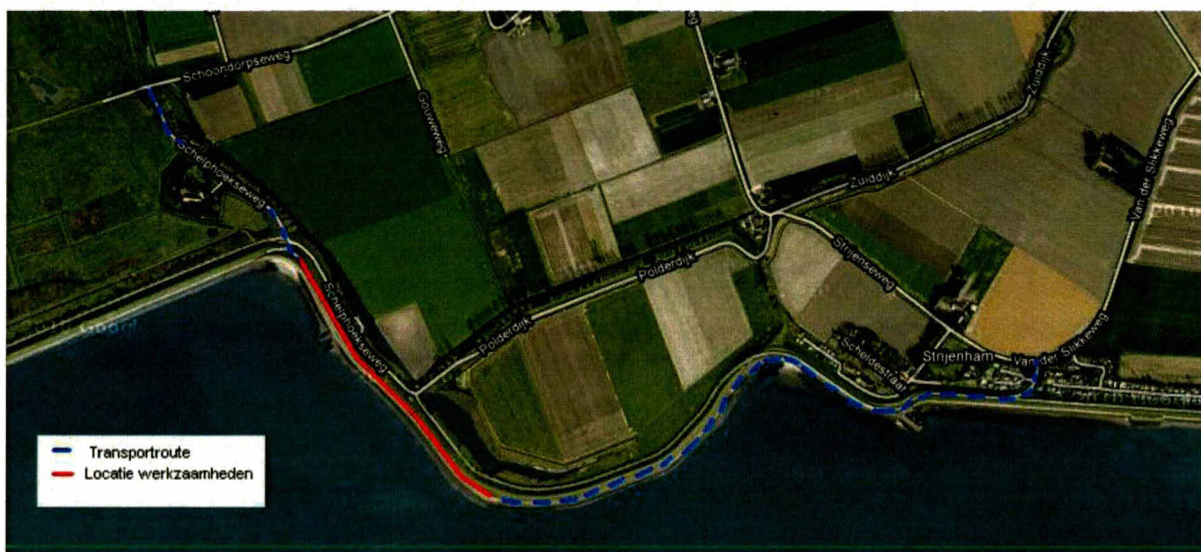
Afbeelding 1: locatie van de werkzaamheden en de te gebruiken transportroute, nabij Strijenham (Tholen).

Door overslagproeven nabij Strijenham (Tholen) is gebleken dat er bij de laatste dijkwerkzaamheden puin in de dijk is achtergebleven. Ondertussen is middels het graven van proefsleuven bepaald langs welke dijkgedeelte een te hoog gehalte aan puin aanwezig is. Het waterschap Scheldestromen wil dit deel van de dijk herstellen. Het gaat om het gebied rond dijkpaal 1048+50 m incl. 2 dijkovergangen. In afbeelding 1 is de locatie van de werkzaamheden aangegeven.
