5.3 Casuswoning A

5.3.1 Hoekwoning

5.3.4 Details casuswoning A

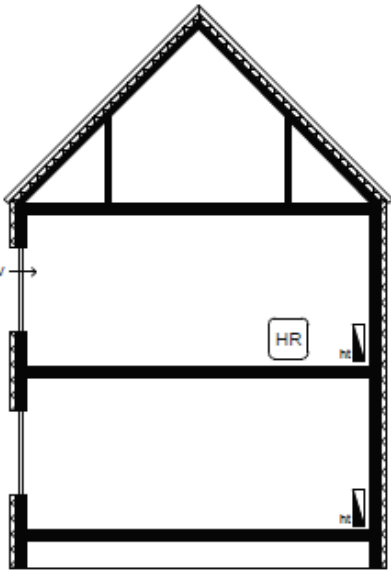
Op de onderstaande figuur is de nulmeting in visualisatie van de woning weergegeven. Informatie over de bouwkundige bouwdelen zijn terug te vinden in het gebouwspaspoort van de woning.

Begane grondvloer	Gewapend beton	180
	Gevel	Hardgrauw	100
	Verdiepingsvloer	Breedplaatvloeren	200
	Plafonds	Stucspuitwerk tegen beton	10
	Isolatie	Isover	45
	Dak	Geïsoleerde fabriekselementen	22
	Beglazing	Dubbelglas	
	HR-ketel		
	Ventilatie: natuurlijke toevoer
